Forschungsbericht Nr. 74

Evaluation von Maßnahmenprogrammen ausgewählter Bundesländer gegen Baumunfälle

Technische Universität Dresden
Professur für Gestaltung von Straßenverkehrsanlagen

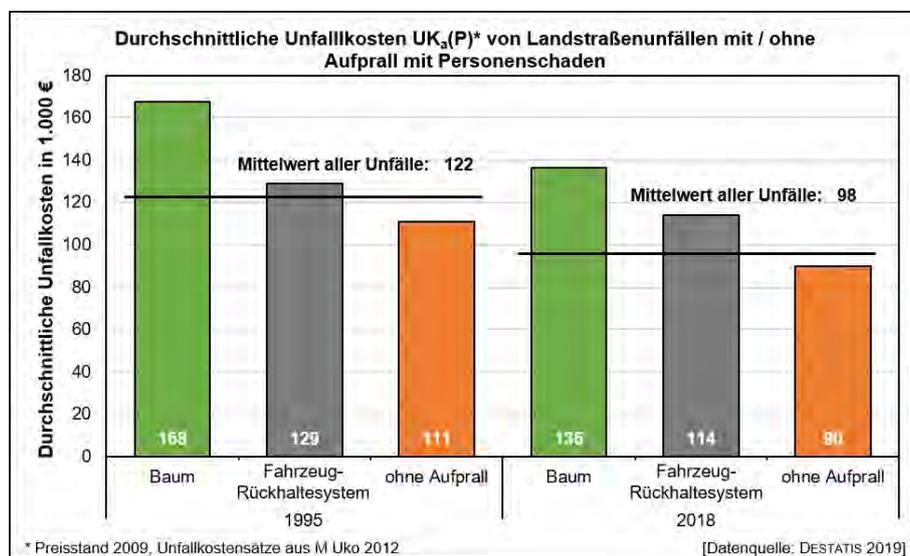
Bild 1 Mittlere Unfallschwere $UK_a(P)$ mit und ohne Aufprall der Jahre 1995 und 2018 in 1.000 €, Preisstand 2009, Datenquelle: DESTATIS 2019

Seit Einführung der Baumunfallstatistik im Jahre 1995 zeigte sich durch den Rückgang der Unfall- und Verunglücktenzahlen nach Aufprall auf Bäume im Landstraßennetz eine positive Entwicklung. Gleichwohl ist das Baumunfallgeschehen weiterhin durch sehr schwere Unfallfolgen geprägt (Bild 1).

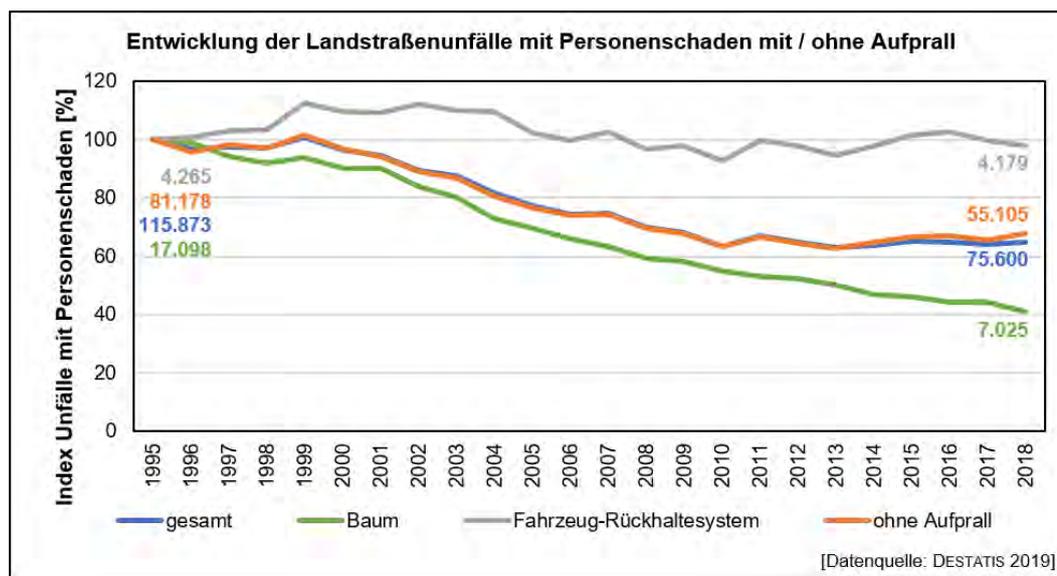
Bild 2 Entwicklung der Unfälle mit Personenschaden und mit / ohne Aufprall auf Hindernisse neben der Fahrbahn auf Landstraßen, Datenquelle: DESTATIS 2019

Im Jahr der Einführung der Baumunfallstatistik 1995 ereigneten sich 115.873 Unfälle mit Personenschaden (U(P)) auf Landstraßen, davon 17.098 mit Aufprall auf Baum. In den darauffolgenden 24 Jahren sanken die Unfallzahlen auf Landstraßen stetig (Bild 2).

Im Jahre 2018 ereigneten sich nur noch 75.600 Unfälle mit Personenschaden auf Landstraßen. Dies entspricht einer Abnahme um ein Drittel (- 34,8 %). Die Zahl der Unfälle mit Aufprall auf Bäume sank im gleichen Zeitraum auf 7.025. Dies entspricht einer Abnahme um 58,9 %. Es wird deutlich, dass die Unfallzahlen der Baumunfälle stärker rückläufig sind als die Gesamtunfallzahlen auf Landstraßen. Weiterhin zeigt sich, dass das Gesamtunfallgeschehen auf Landstraßen stark durch die Unfälle ohne Aufprall auf ein Hindernis geprägt ist. Dies liegt am hohen Anteil dieses Kollektivs am Gesamtkollektiv (ca. 70 % der Unfälle). Es wird zudem deutlich, dass die Unfallzahlen mit Aufprall auf Fahrzeug-Rückhaltesysteme im Betrachtungszeitraum nahezu stagnieren (- 2 %). Hier ist zu vermuten, dass ein Teil der „eingesparten“ Baumunfälle durch die zunehmende Ausrüstung der Landstraßen mit Fahrzeug-Rückhaltesystemen nun diesem Kollektiv zugeordnet wird, weshalb sich hier keine Abnahme in den Unfallzahlen zeigt.

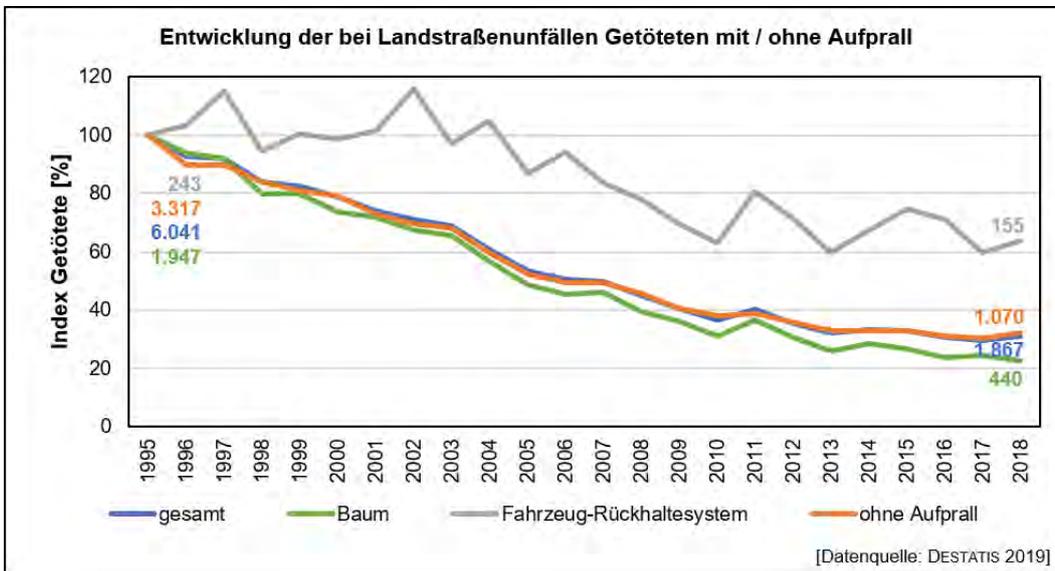
Bild 3 Entwicklung der Getöteten mit / ohne Aufprall auf Hindernisse neben der Fahrbahn auf Landstraßen, Datenquelle: DESTATIS 2019

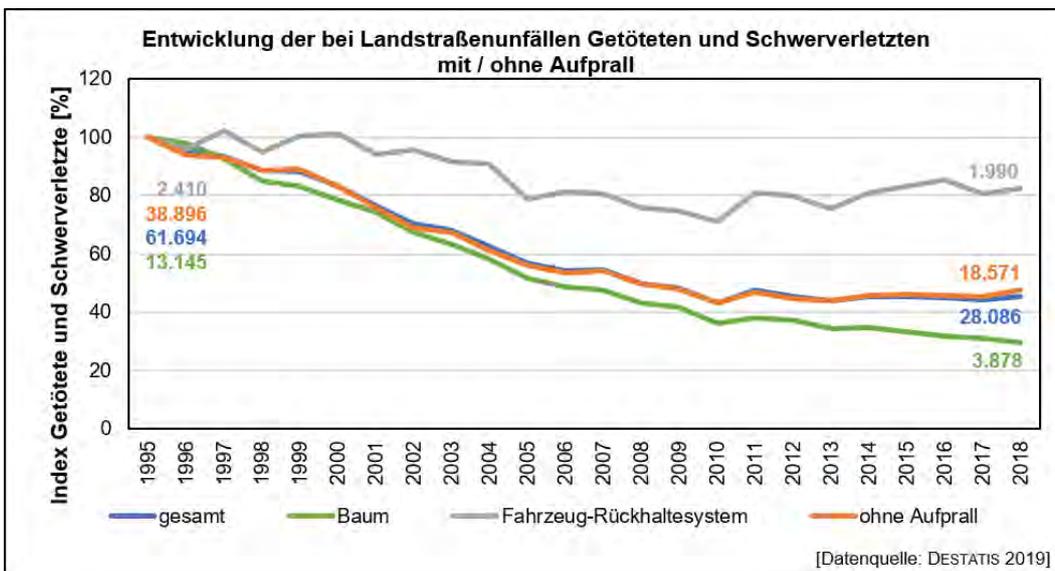
Bild 4 Entwicklung der Getöteten und Schwerverletzten mit / ohne Aufprall auf Hindernisse neben der Fahrbahn auf Landstraßen, Datenquelle: DESTATIS 2019

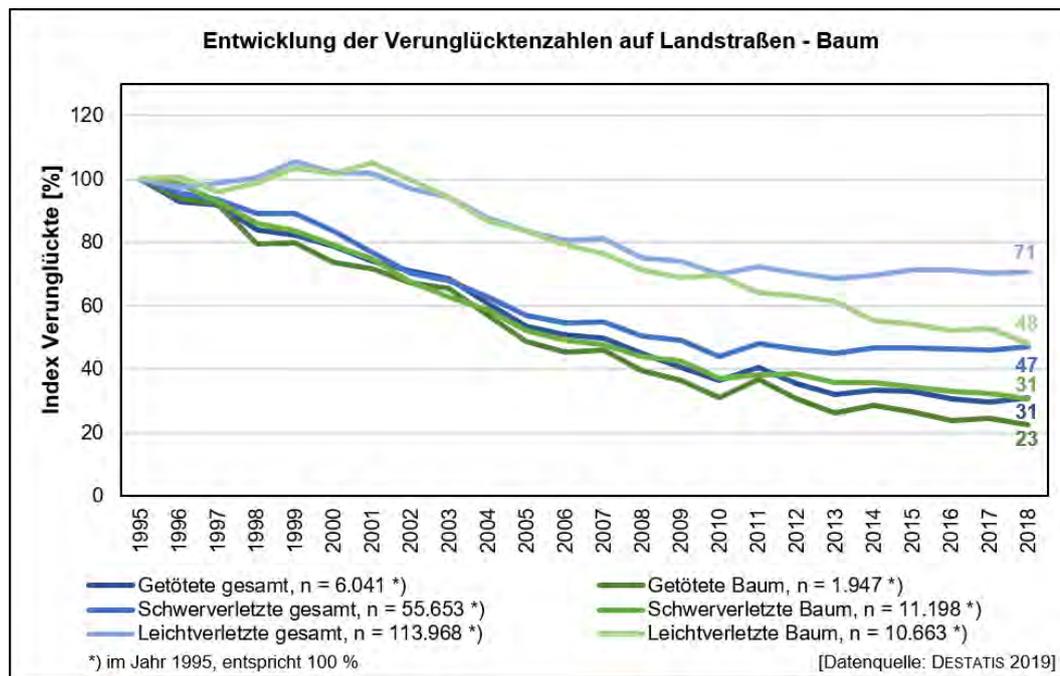
Bild 5 Entwicklung der Verunglücktenzahlen bei Unfällen mit Aufprall auf Bäume auf Landstraßen, Datenquelle: DESTATIS 2019

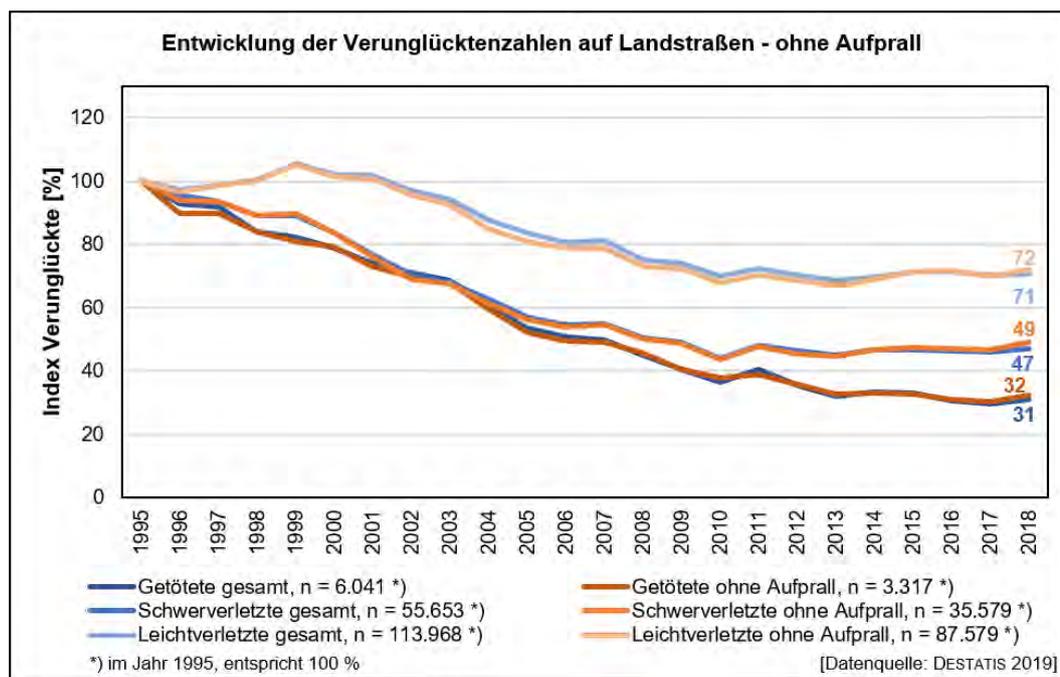
Bild 6 Entwicklung der Verunglücktenzahlen bei Unfällen ohne Aufprall auf Hindernisse neben der Fahrbahn auf Landstraßen, Datenquelle: DESTATIS 2019

Die Gegenüberstellung aller auf Landstraßen Verunglückten mit denen bei Unfällen ohne Aufprall (Bild 6) verdeutlicht noch einmal, dass die allgemeine Entwicklung der (Unfall- und) Verunglücktenzahlen auf Landstraßen stark durch die Entwicklung der Unfälle ohne Aufprall geprägt ist.

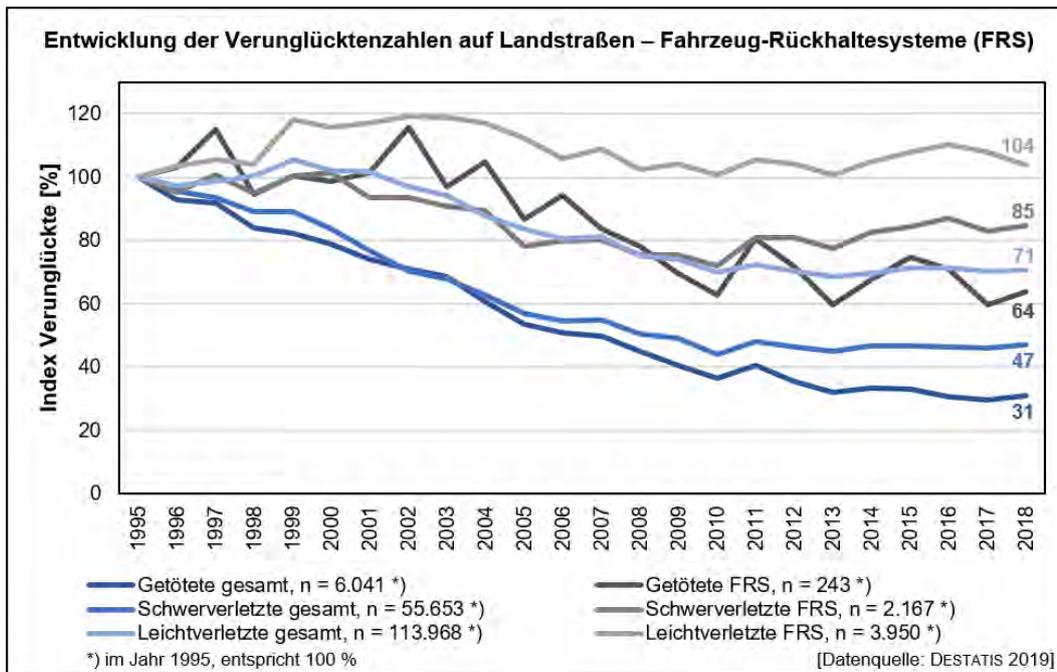
Bild 7 Entwicklung der Verunglücktenzahlen bei Unfällen mit Aufprall auf Fahrzeug-Rückhaltesysteme auf Landstraßen, Datenquelle: DESTATIS 2019

Die Betrachtung der Verunglücktenzahlen bei Unfällen mit Aufprall auf Fahrzeug-Rückhaltesysteme (Bild 7) zeigt ein differenzierteres Bild als die Betrachtung der Unfallzahlen U(P). Die Zahl der Getöteten und Schwerverletzten ist rückläufig, wenn auch nicht so stark wie im Gesamtkollektiv. Einzig die Zahl der Leichtverletzten ist leicht gestiegen. Diese Unterschiede lassen sich mit den unterschiedlich hohen Anteilen der Verunglücktenkategorien an der Gesamtzahl der Verunglückten begründen (deutlich mehr Leichtverletzte).

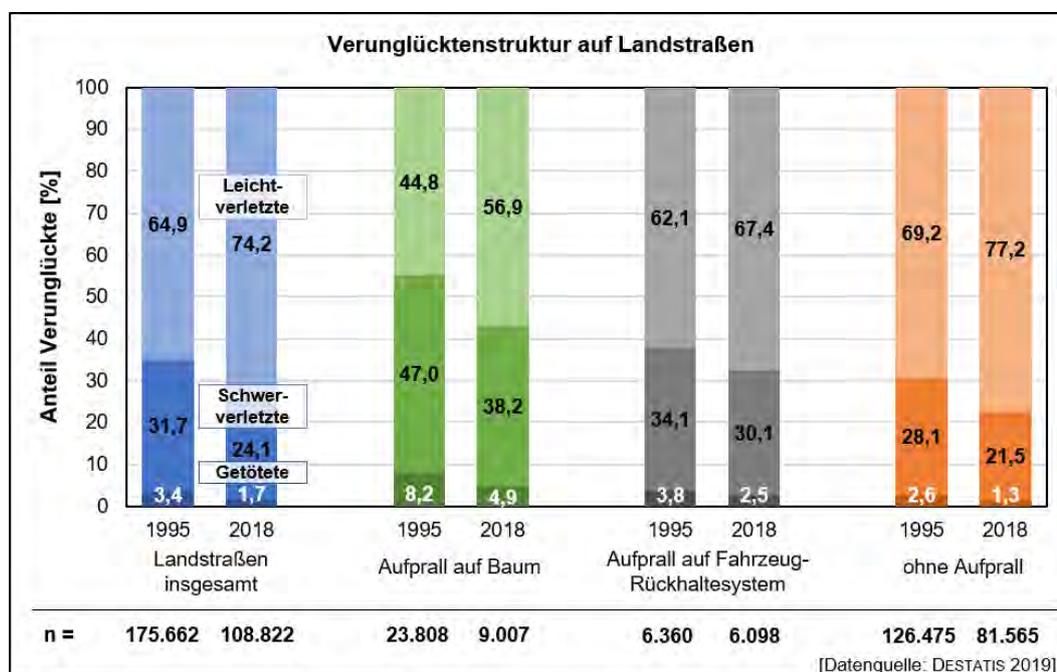
Bild 8 Vergleich der Verunglücktenstruktur bei Unfällen mit /ohne Aufprall auf Landstraßen der Jahre 1995 und 2018, Datenquelle: DESTATIS 2019

Bei genauerer Betrachtung der Unfallfolgen (Verunglücktenstruktur, Bild 8) zeigt sich jedoch, dass Baumunfälle besonders schwer waren und immer noch sind.

So zeigt sich zwar wie auch bei den anderen Unfallkollektiven ein Rückgang des Anteils schwerer Personenschäden, jedoch sinkt dieser Anteil bei Baumunfällen nicht unter den Anteil der anderen Kollektive aus dem Jahr 1995. Baumunfälle bleiben weiterhin die folgenschwersten Unfälle. Das Risiko, bei einem Baumunfall tödlich verletzt zu werden, ist dreieinhalbmal so hoch wie bei anderen Unfällen auf Landstraßen.

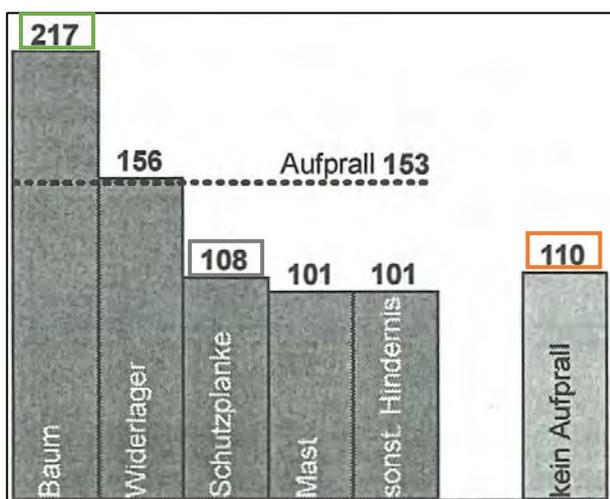
Bild 11 Mittlere Unfallschwere WUa(P,SS) des Jahres 1995 in 1.000 DM, Quelle: nach HÜLSEN/MEEWES 1997

Eine erste Auswertung dieser nun verfügbaren Daten wurde von HÜLSEN/MEEWES im Jahr 1997 durchgeführt. Dabei zeigte sich, dass rund 70 % der beim Aufprall auf ein Hindernis Getöteten auf Landstraßen verunglückten. Beim Aufprall auf Bäume waren es sogar 85 %. Die volkswirtschaftliche Betrachtung der mittleren Unfallkosten von Unfällen mit Personenschaden und schwerwiegendem Sachschaden zeigte zudem, dass Unfälle mit Aufprall auf Bäume besonders schwer sind. So haben Unfälle mit Aufprall auf Bäume doppelt so hohe Unfallkosten wie Unfälle mit Aufprall auf Schutzplanken bzw. wie Unfälle ohne Aufprall auf Hindernisse (Bild 11). Eine Folgeuntersuchung von Meewes mit den Unfalldaten des Jahres 1997 (MEEWES 1999, auch MEEWES 2001) zeigte ähnliche Verteilungen (Tabelle 2). Beide Untersuchungen zeigten zudem, dass besonders Flächenländer von Baumunfällen betroffen sind. Es zeigte sich aber auch, dass das Problem nicht nur in typischen „Alleen-Ländern“ besteht.

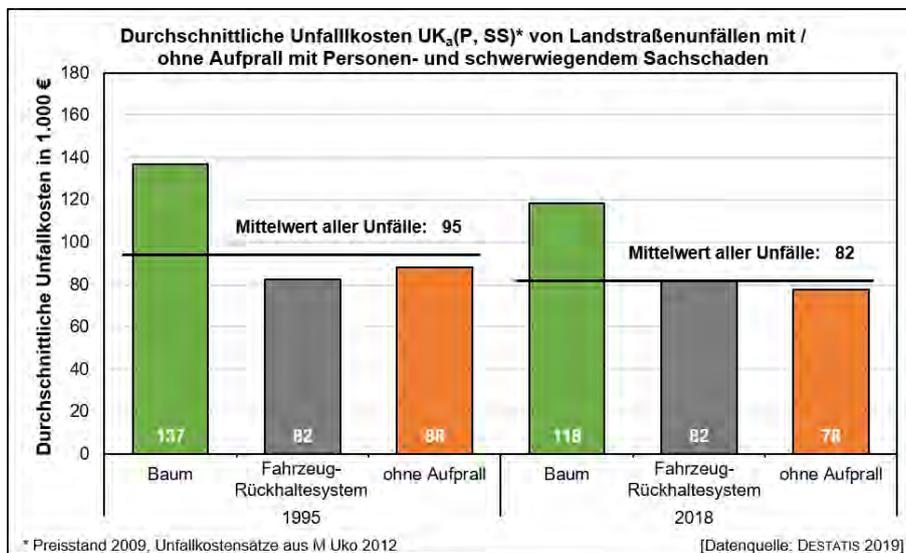
Bild 12 Mittlere Unfallschwere $UK_a(P, SS)$ mit und ohne Aufprall der Jahre 1995 und 2018 in 1.000 €, Preisstand 2009, Datenquelle: DESTATIS 2019

Eine Auswertung der Unfallkosten aus dem Jahr 2019 zeigt ähnliche Ergebnisse bezüglich der durchschnittlichen Unfallkosten wie HÜLSEN/MEEWES 1997 und MEEWES 1999 (siehe Bild 12, Darstellung erfolgt aufgrund der inhaltlichen Übereinstimmung). Beim Vergleich von Bild 11, Tabelle 2 und Bild 12 ist jedoch zu beachten, dass unterschiedliche Währungen, Berechnungsmethoden und Preisstände verwendet wurden.

In Bild 12 wurden die durchschnittlichen Unfallkosten über die Unfälle mit Personenschaden und schwerwiegendem Sachschaden berechnet und dabei die Kostensätze nach M Uko (FGSV 2012b) genutzt, um eine analoge Darstellung zu Bild 11 und Tabelle 2 zu generieren. Diese Darstellungsform zeigt jedoch mehrere Schwachstellen. Bei dieser Darstellung ergeben sich für Unfälle mit Aufprall auf Fahrzeug-Rückhaltesysteme und für Unfälle ohne Aufprall nahezu gleiche durchschnittliche Unfallkosten. Dies suggeriert, dass beide Unfallkollektive eine ähnliche Unfallschwere aufweisen. Diese Darstellungsform kann infolge dessen zu Fehlinterpretationen führen, da die Unfallfolgen von Unfällen mit Anprall an Fahrzeug-Rückhaltesysteme deutlich folgenschwerer sind, als die Unfälle ohne Aufprall (siehe Bild 8). Der hohe Anteil von Getöteten bei Unfällen mit Anprall an Fahrzeug-Rückhaltesysteme ist auf einen hohen Anteil an verunglückten Motorradfahrern zurückzuführen (SCHRECK-VON BELOW 2020).

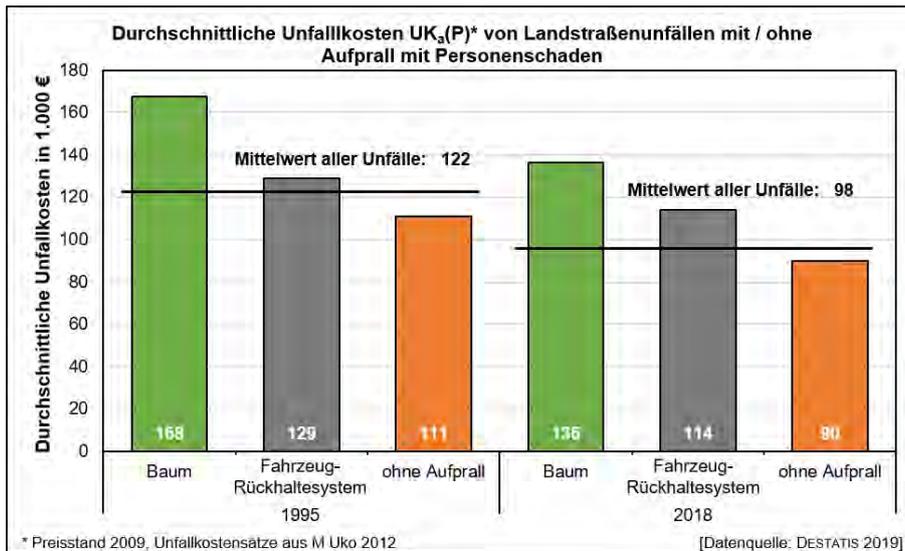
Bild 13 Mittlere Unfallschwere $UK_a(P)$ mit und ohne Aufprall der Jahre 1995 und 2018 in 1.000 €, Preisstand 2009, Datenquelle: DESTATIS 2019

Aus diesen Aspekten werden mehrere Empfehlungen abgeleitet. Es wird zum einen empfohlen, die Unfallkosten über die Unfälle mit Personenschaden (U(P)) zu berechnen (siehe Bild 13).

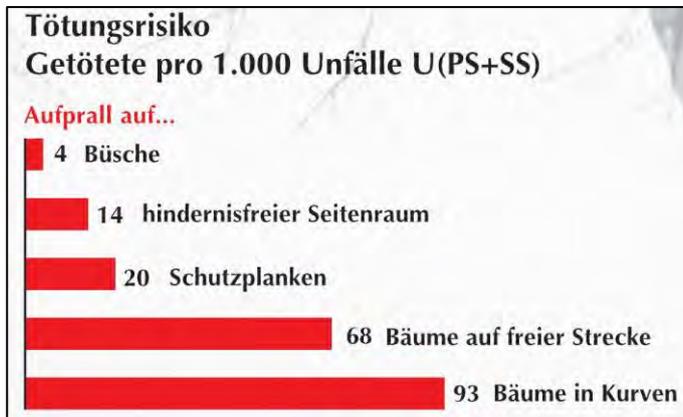
Bild 14 Unfallschwere: Anzahl Getöteter je 1.000 U(P, SS) in Bayern, Unfälle der Jahre 2000 bis 2002, Quelle: OBB BY 2004

schwerer sind als außerhalb von Kurven, ändert diese Unklarheit nichts. Diese Aussage wird auch von MEEWES 2001 bestätigt. Die Aussage scheint zudem auch dadurch bestätigt, dass der Abkommenswinkel in Kurven größer ist als in der Geraden und damit auch die Aufprallgeschwindigkeit.

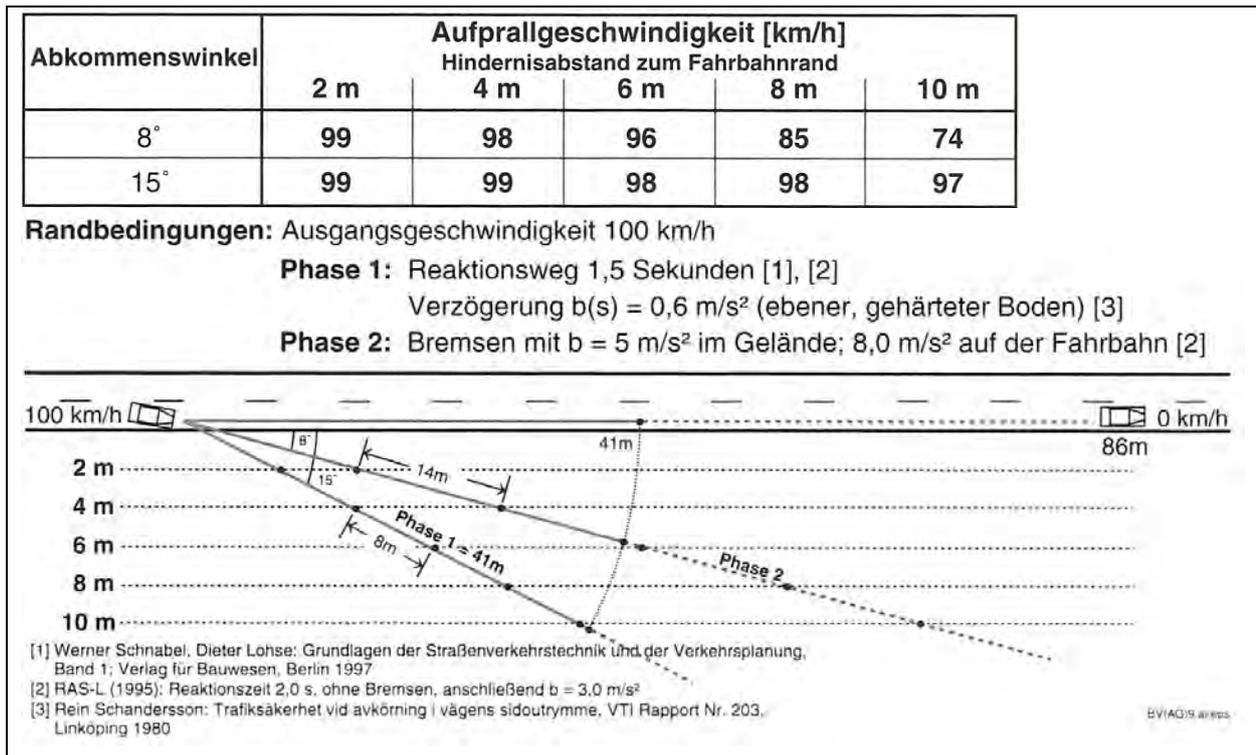
Bild 15 Bremswege und Aufprallgeschwindigkeit beim Abkommen von der Fahrbahn, Quelle: MEEWES 2001

MEEWES 2001 führte fahrdynamische Berechnungen zu Aufprallgeschwindigkeiten bei Abkommensunfällen durch. Dabei wurden die Aufprallgeschwindigkeiten in Abhängigkeit vom Abstand eines Hindernisses im Seitenraum von der Fahrbahn bestimmt. Zu- grunde gelegte Randbedingungen und Ergebnisse dieser Berechnungen finden sich in Bild 15.

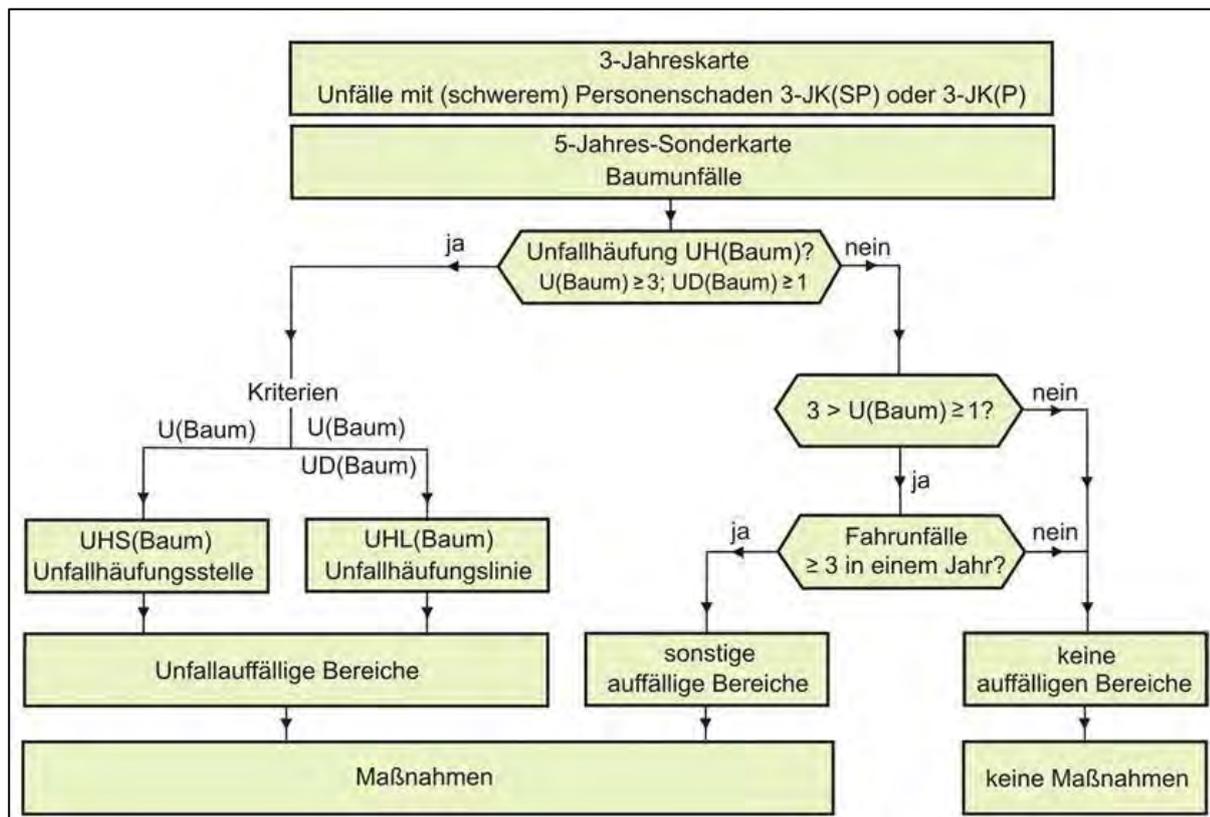
Bild 16 Ablaufschema zum Auffinden von unfallauffälligen Bereichen, Quelle: FGSV 2006

Diese Vorgehensweise wird in Bild 16 verdeutlicht.

zum Auffinden baumunfallauffälliger Bereiche (Bild 16) nur noch wenige Baumunfallhäufungen detektiert werden, obwohl die Baumunfallzahlen nicht stark zurückgehen. Vielmehr wurde festgestellt, dass sich die Baumunfälle breiter ins Straßennetz verteilen. Daher wurde in der ad-hoc-Gruppe schon diskutiert, ein neues Verfahren für die Grenzwertdefinition zu entwickeln.

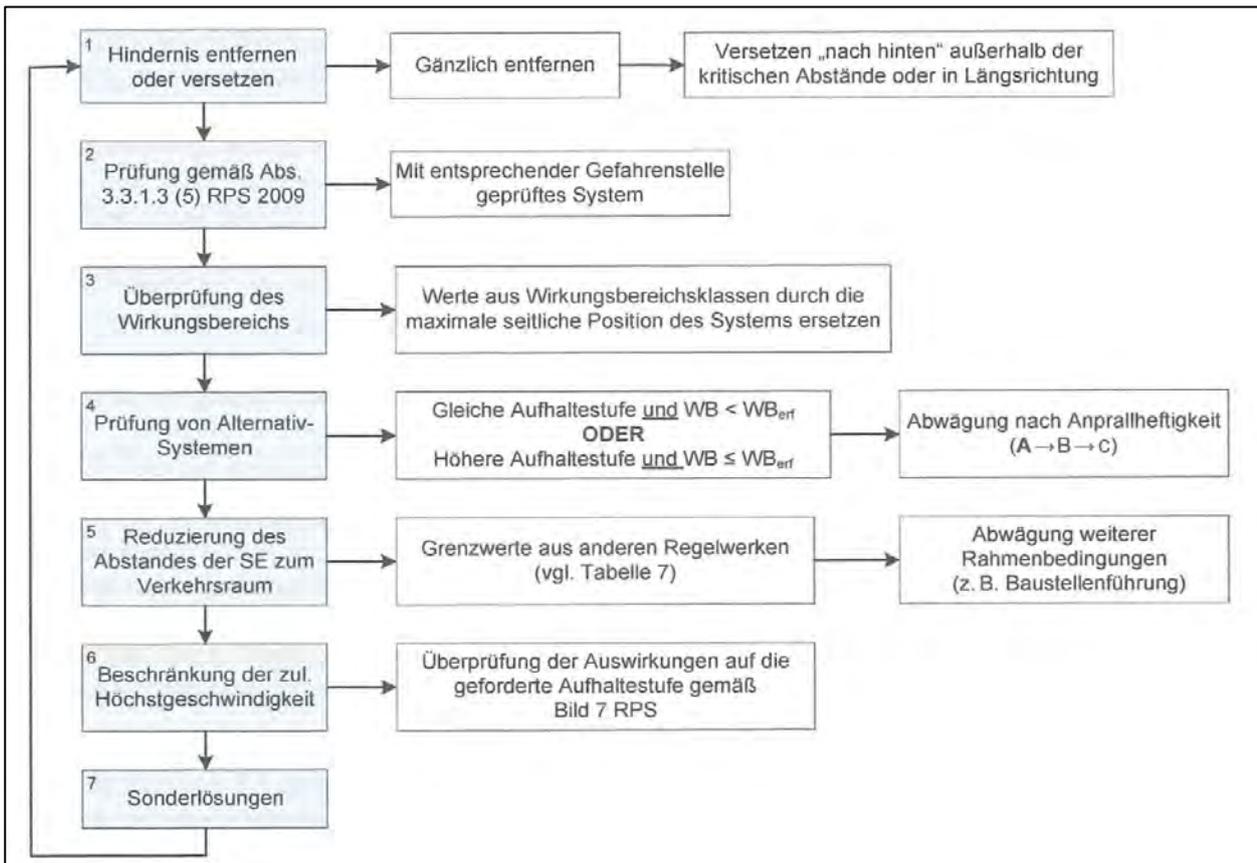
Bild 17 Vorgehensweise bei beengten Verhältnissen am äußeren Fahrbahnrand, Quelle: MAIER U.A. 2014

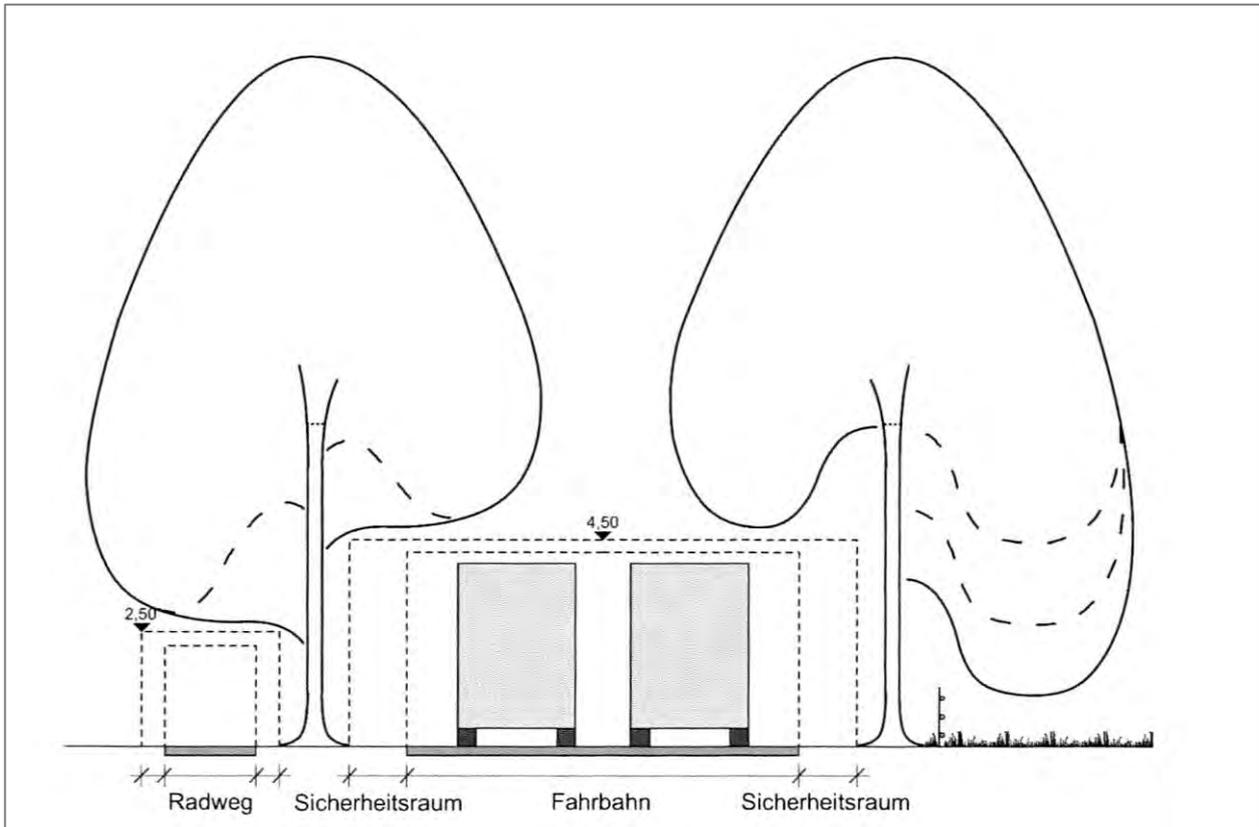
Bild 18 Beispielhafte Darstellung des freizuhaltenen Lichtes Raumes bei unterschiedlichen Kronenansätzen und asymmetrischer Kronenbildung, Quelle: FLL / FGSV 2015

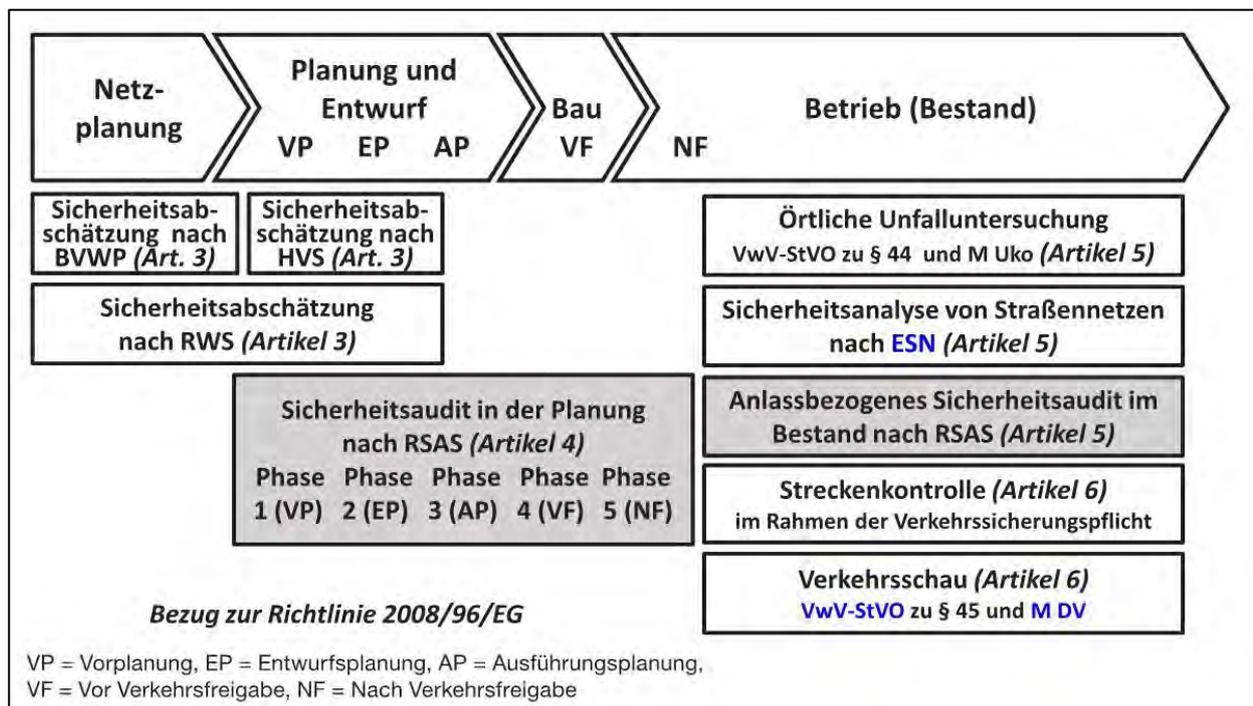
Bild 19 Verfahren des Sicherheitsmanagements für die Straßeninfrastruktur, Quelle: FGSV 2019

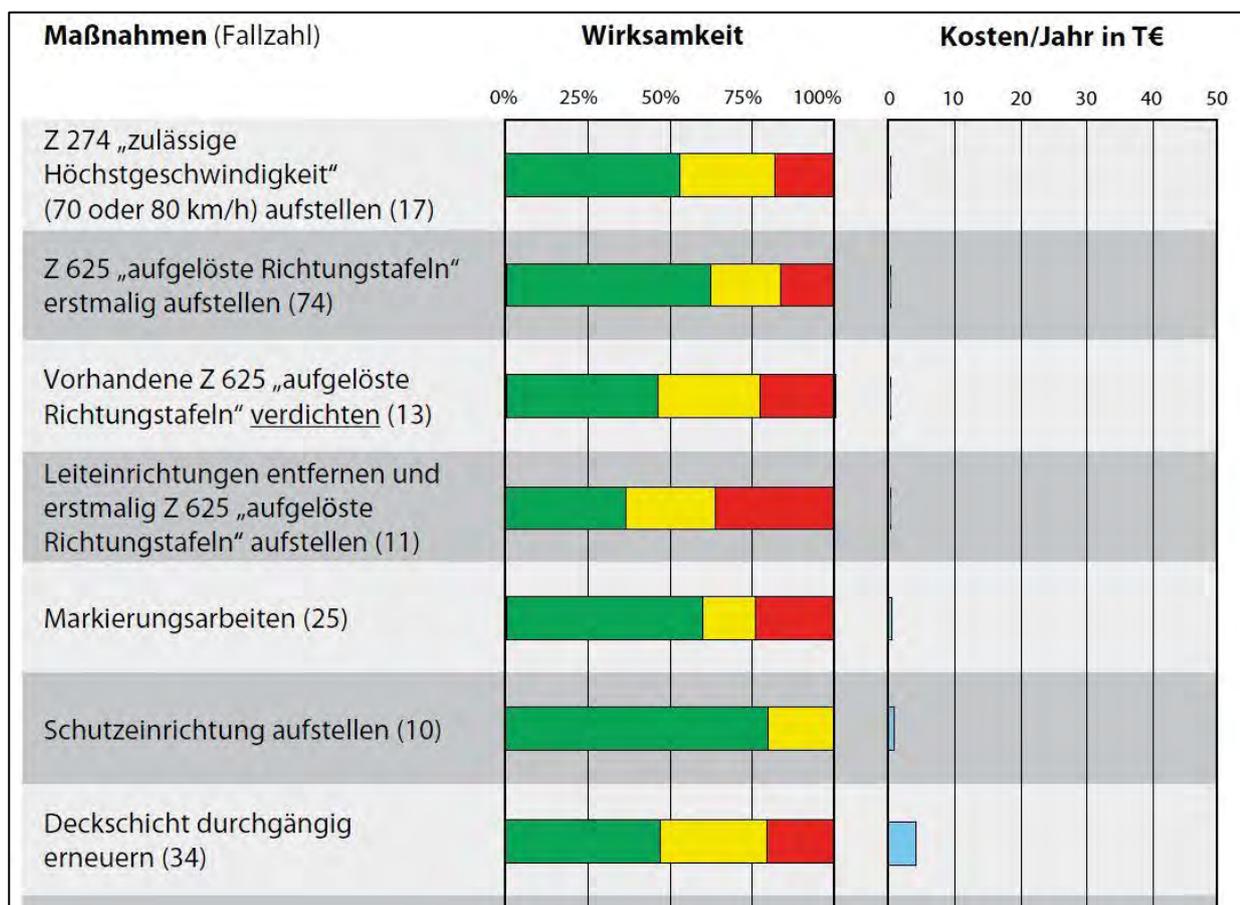
Bild 22 Übersicht zur Maßnahmenwirksamkeit gegen Fahrnfälle in Kurven [Auszug], Quelle: OBB BY 2011

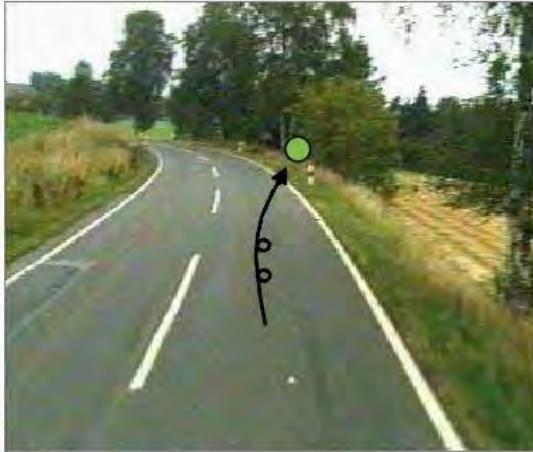
Problem

Der Kurvenverlauf war schlecht erkennbar. Obendrein befanden sich Bäume im Seitenraum. Aus Fahrurfällen mit Aufprall auf die Bäume in der Außenkurve resultierten schwere Unfallfolgen.

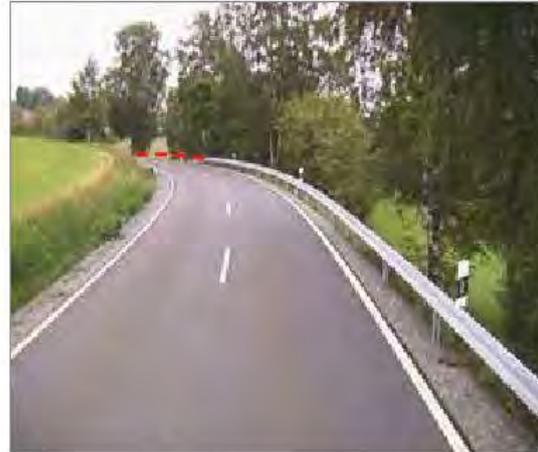
Maßnahme

Die passive Sicherheit wurde durch eine Stahl-schutzplanke erhöht.

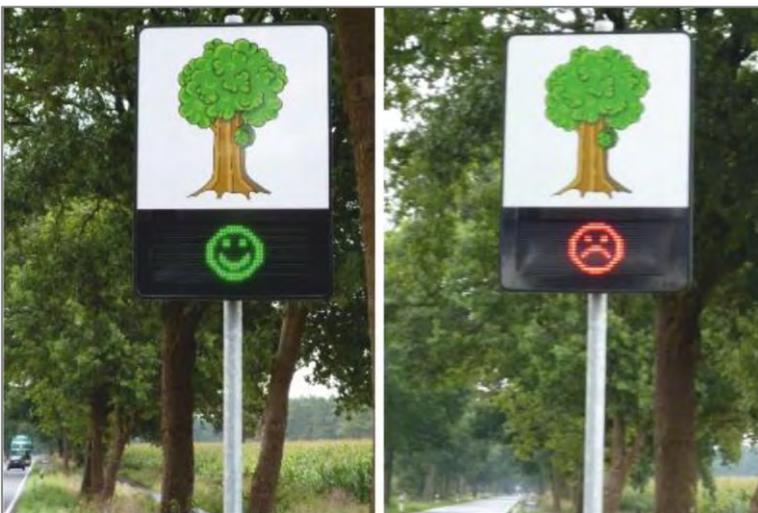
Bild 37 Dialogdisplays mit positiver und negativer Rückmeldung, Quelle: MWAV NI 2017

- Straßen mit einer Breite unter 6,50 m: Beschränkung auf 80 km/h,
- Straßen mit einer Breite unter 6,00 m: Beschränkung auf 70 km/h
- Piktogramm „Baumunfall“ unter Geschwindigkeitsbeschränkungen
- Mobile Dialogdisplays mit Bezug zu Baumunfällen (siehe Bild 37),
- Aufklärungs- und Öffentlichkeitskampagne (inkl. verstärkter mobiler Geschwindigkeitsüberwachung) und
- Sonderprogramm „Schutzplanken“.

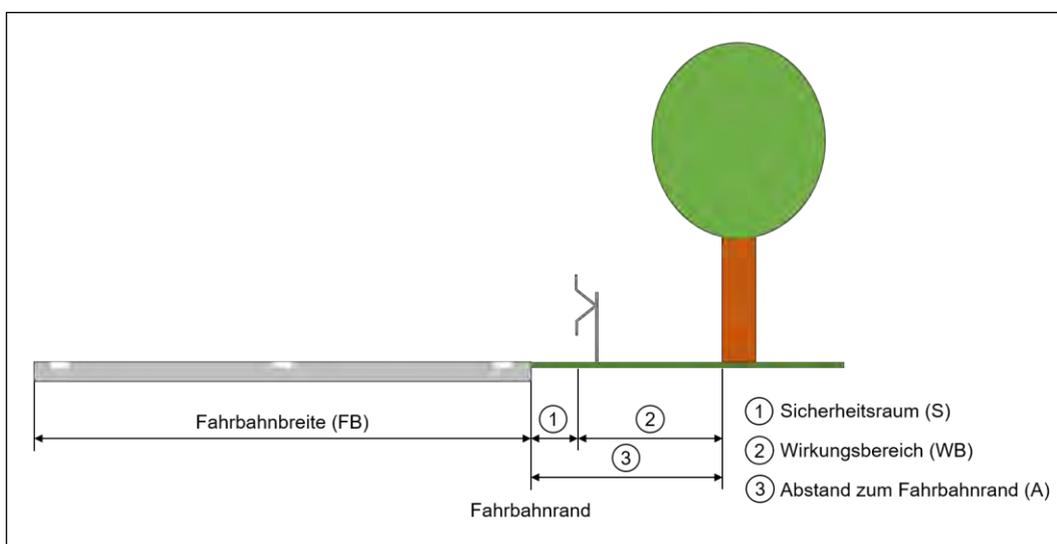
Bild 51 Prinzipskizze eines Landstraßenquerschnitts mit Bezeichnungen relevanter Bereiche, eigene Darstellung

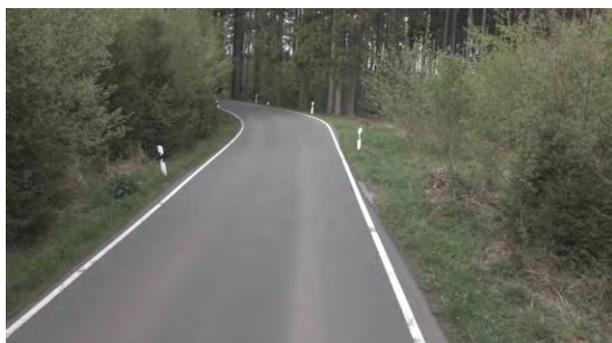
Bild 52 Beispielstrecke geringe Fahrbahnbreite (unter 5,00 m) (K 25), Quelle: NWSIB-ONLINE 2020

- geringe Fahrbahnbreiten (Fahrbahnbreiten unter 5,00 m, siehe Bild 52),
- mittlere Fahrbahnbreiten (Fahrbahnbreiten zwischen 4,99 m und 6,00 m, siehe Bild 53) und

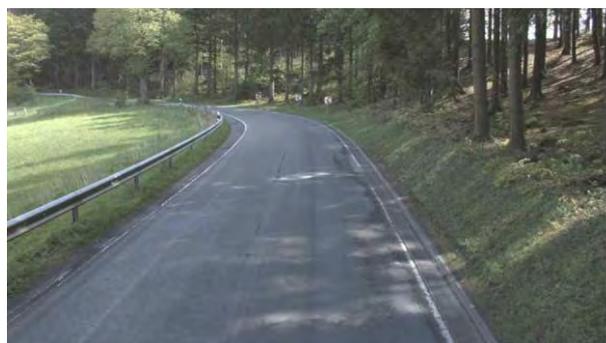
Bild 53 Beispielstrecke mittlere Fahrbahnbreite (von 5,00 bis 5,99 m) (L 880), Quelle: NWSIB-ONLINE 2020

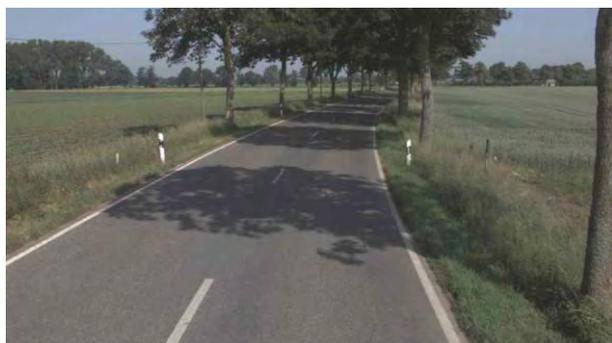
Bild 54 Beispielstrecke große Fahrbahnbreite (ab 6,00 m) (L 362), Quelle: NWSIB-ONLINE 2020

→ große Fahrbahnbreiten (Fahrbahnbreiten ab 6,00 m, siehe Bild 54).

Diese Fahrbahnbreitenklassen wurden auch der Auswertung in Kapitel 6.2.2 (Wirkungskontrolle) zugrunde gelegt. Eine Fahrbahnbreite von 5,00 m diente als Grenzwert zwischen der ersten und der zweiten Klasse, da etwa ab dieser Breite Fahrzeug-Rückhaltesysteme eingesetzt werden könnten. Ab 6,00 m wird in der Praxis meist eine Leitlinie bzw. Fahrstreifenbegrenzung in Fahrbahnmitte markiert, weshalb hier die Grenze zwischen der zweiten und der dritten Klasse gesetzt wurde. Ab 6,00 m empfiehlt darüber hinaus das *Merkblatt zur Übertragung des Prinzips der Entwurfsklassen auf bestehende Straßen (M EKLBest*, Entwurfsstand: Juni 2020) eine Markierung nach EKL 3 vorzunehmen (siehe Bild 54).

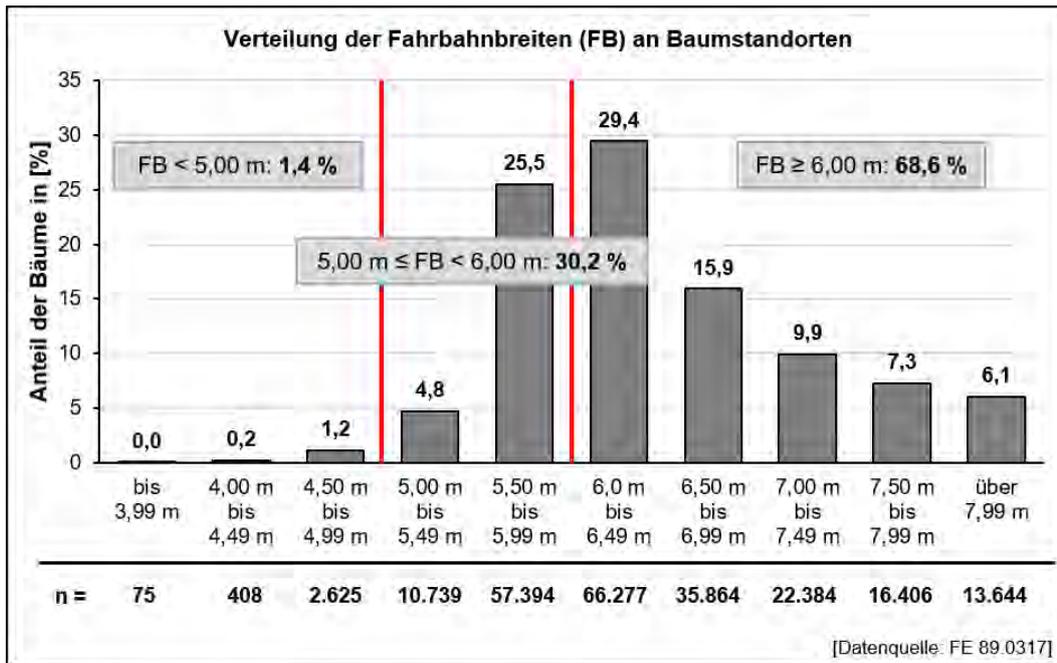
Bild 55 Verteilung der Fahrbahnbreitenklassen an Baumstandorten, Datenquelle: FE 89.0317

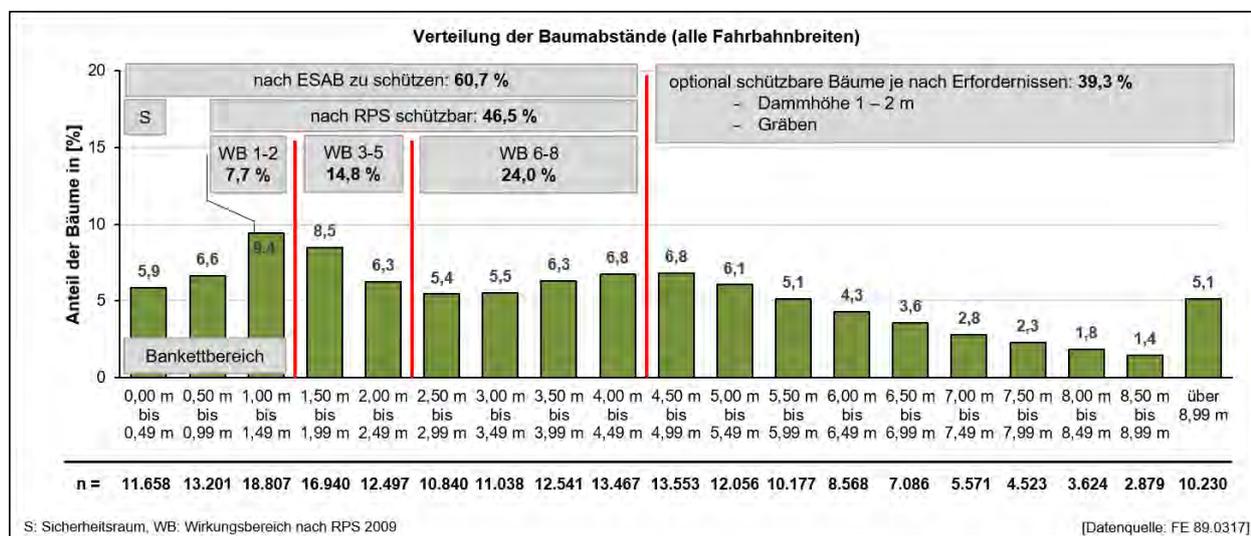
Bild 56 Verteilung der Abstände der Bäume zum Fahrbahnrand, alle Fahrbahnbreitenklassen, Datenquelle: FE 89.0317

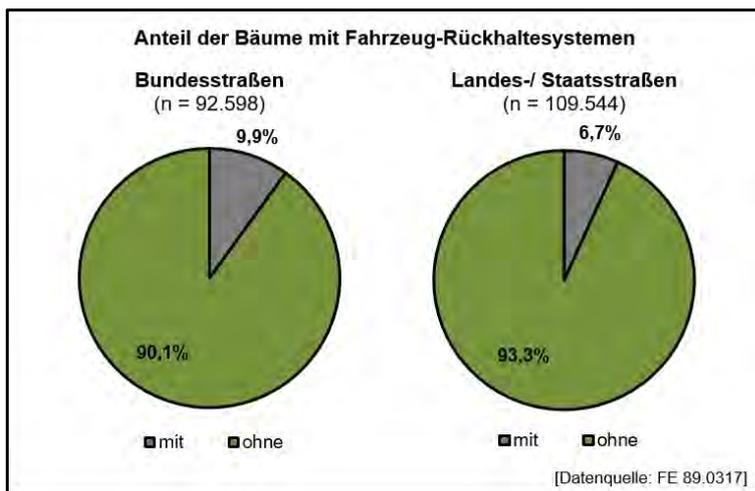
Bild 57 Anteil der Bäume mit und ohne Fahrzeug-Rückhaltesysteme an Bundes- und Landes- bzw. Staatsstraßen, Datenquelle: FE 89.0317

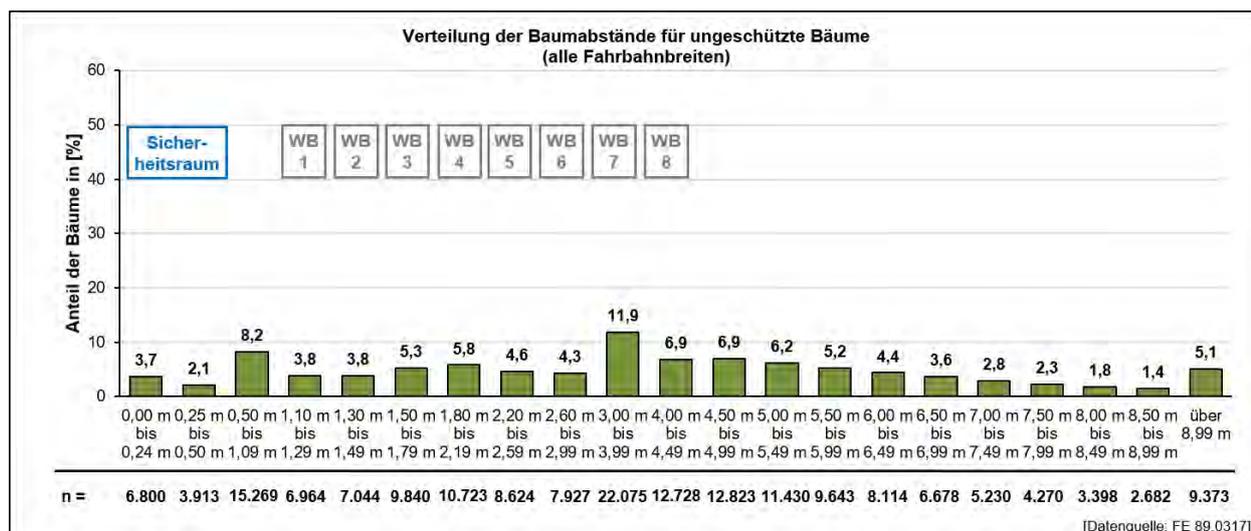
Bild 58 Verteilung der Abstände zum Fahrbahnrand der nicht durch Fahrzeug-Rückhaltesysteme geschützten Bäume, alle Fahrbahnbreitenklassen, Datenquelle: FE 89.0317

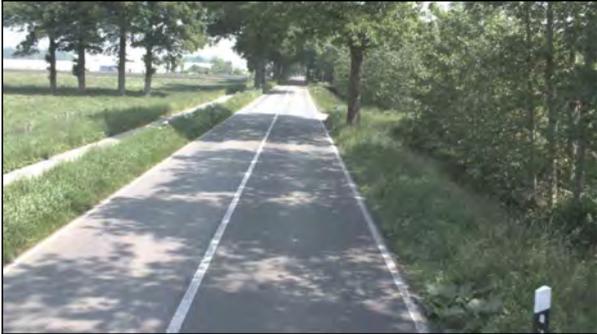
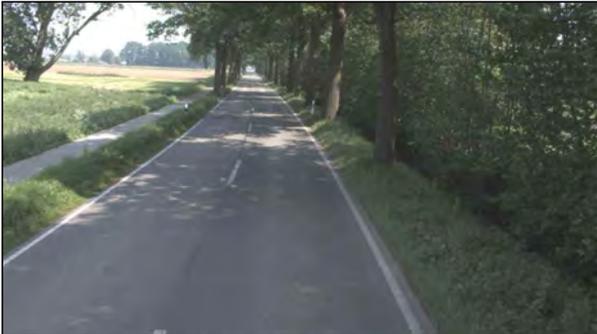
Maßnahme	mobile Geschwindigkeitsüberwachung
Umsetzung	2007

<p>km 1,150 2018 in Stationierungsrichtung</p> </div> <div style="text-align: center;">

<p>km 2,221 2018 in Stationierungsrichtung</p> </div>																																				
<table border="1" style="width: 100%;"> <thead> <tr> <th colspan="3">Unfälle</th> <th colspan="3">Verunglückte</th> </tr> <tr> <th>GT</th> <th>SV</th> <th>LV</th> <th>GT</th> <th>SV</th> <th>LV</th> </tr> </thead> <tbody> <tr> <td>1</td> <td>3</td> <td>2</td> <td></td> <td></td> <td></td> </tr> </tbody> </table> <p>UK_a(P)_{vorher} = 371 133 €¹</p> <p>UK_a(SP, Baum)_{vorher} = 354 666 €¹</p>	Unfälle			Verunglückte			GT	SV	LV	GT	SV	LV	1	3	2				<table border="1" style="width: 100%;"> <thead> <tr> <th colspan="3">Unfälle</th> <th colspan="3">Verunglückte</th> </tr> <tr> <th>GT</th> <th>SV</th> <th>LV</th> <th>GT</th> <th>SV</th> <th>LV</th> </tr> </thead> <tbody> <tr> <td>0</td> <td>0</td> <td>0</td> <td></td> <td></td> <td></td> </tr> </tbody> </table> <p>UK_a(P)_{nachher} = 0 €¹</p> <p>UK_a(SP, Baum)_{nachher} = 0 €¹</p>	Unfälle			Verunglückte			GT	SV	LV	GT	SV	LV	0	0	0

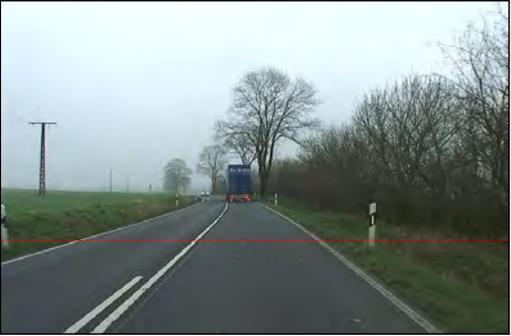
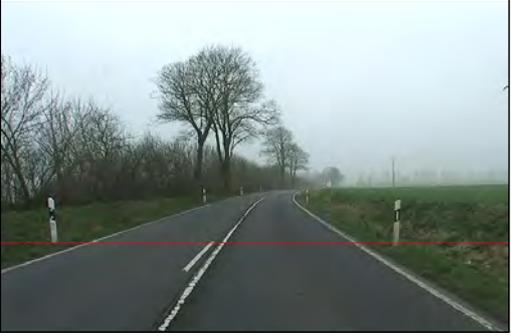
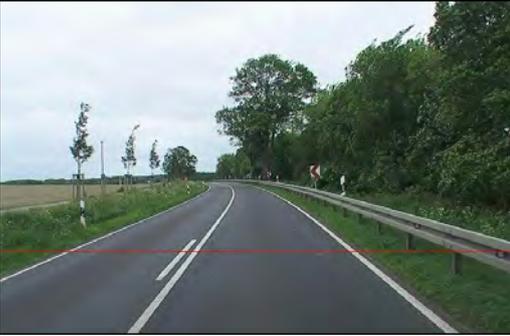
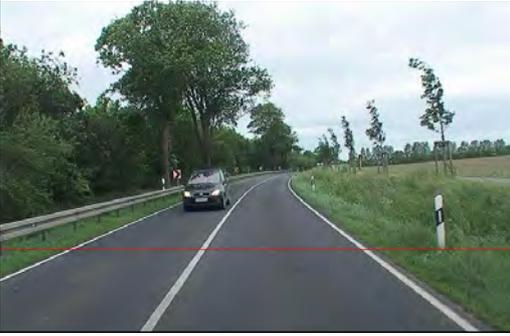
Maßnahme	FRS mit Kurventafeln (Z 625)
Umsetzung	07.2009

<p>km 2,299 2008 in Stationierungsrichtung</p>

<p>km 2,400 2008 entgegen Stationierungsrichtung</p> <table border="1"> <tr> <th colspan="3">Unfälle</th> <th colspan="3">Verunglückte</th> </tr> <tr> <td>GT</td> <td>SV</td> <td>LV</td> <td>GT</td> <td>SV</td> <td>LV</td> </tr> <tr> <td></td> <td></td> <td></td> <td></td> <td></td> <td></td> </tr> </table> <p> $UK_a(P)_{\text{vorher}} = \text{---}^2$ $UK_a(SP, Baum)_{\text{vorher}} = 266\,000\,€^1$ </p>	Unfälle			Verunglückte			GT	SV	LV	GT	SV	LV							<p>Nachher (01.08.2009 bis 01.08.2012)</p>

<p>km 2,299 2014 in Stationierungsrichtung</p>

<p>km 2,399 2014 entgegen Stationierungsrichtung</p> <table border="1"> <tr> <th colspan="3">Unfälle</th> <th colspan="3">Verunglückte</th> </tr> <tr> <td>GT</td> <td>SV</td> <td>LV</td> <td>GT</td> <td>SV</td> <td>LV</td> </tr> <tr> <td>0</td> <td>0</td> <td>0</td> <td>0</td> <td>0</td> <td>0</td> </tr> </table> <p> $UK_a(P)_{\text{nachher}} = 0\,€^1$ $UK_a(SP, Baum)_{\text{nachher}} = 0\,€^1$ </p>	Unfälle			Verunglückte			GT	SV	LV	GT	SV	LV	0	0	0	0	0	0
