Forschungsbericht Nr. 74

Evaluation von Maßnahmenprogrammen ausgewählter Bundesländer gegen Baumunfälle

Technische Universität Dresden
Professur für Gestaltung von Straßenverkehrsanlagen

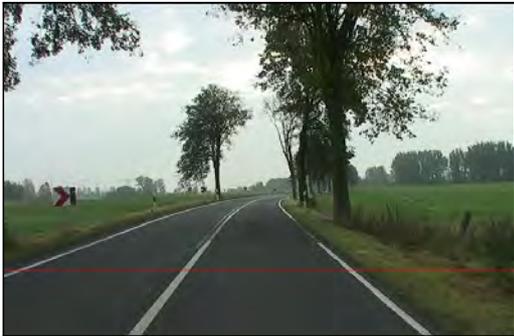
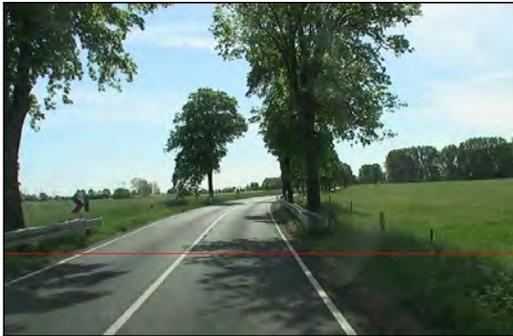
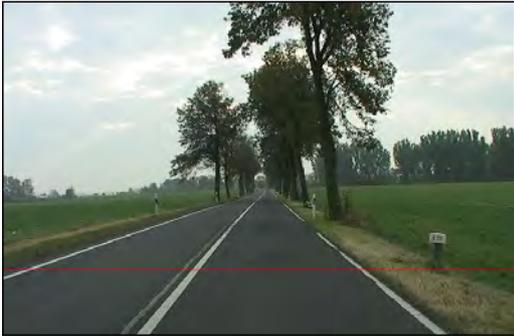
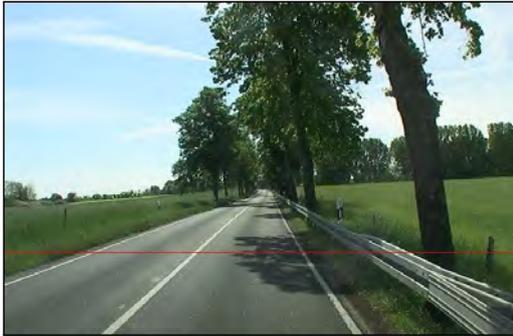
Maßnahme FRS
 Umsetzung 03.2008

km 7,901 2007 in Stationierungsrichtung

km 7,901 2013 in Stationierungsrichtung

km 7,999 2007 in Stationierungsrichtung

km 7,999 2013 in Stationierungsrichtung																																				
<table border="1"> <thead> <tr> <th colspan="3">Unfälle</th> <th colspan="3">Verunglückte</th> </tr> <tr> <th>GT</th> <th>SV</th> <th>LV</th> <th>GT</th> <th>SV</th> <th>LV</th> </tr> </thead> <tbody> <tr> <td></td> <td></td> <td></td> <td></td> <td></td> <td></td> </tr> </tbody> </table>	Unfälle			Verunglückte			GT	SV	LV	GT	SV	LV							$UK_a(P)_{\text{vorher}} = \text{—}^2$ $UK_a(SP, Baum)_{\text{vorher}} = 177\,333\,€^1$	<table border="1"> <thead> <tr> <th colspan="3">Unfälle</th> <th colspan="3">Verunglückte</th> </tr> <tr> <th>GT</th> <th>SV</th> <th>LV</th> <th>GT</th> <th>SV</th> <th>LV</th> </tr> </thead> <tbody> <tr> <td>0</td> <td>0</td> <td>1</td> <td>0</td> <td>0</td> <td>1</td> </tr> </tbody> </table>	Unfälle			Verunglückte			GT	SV	LV	GT	SV	LV	0	0	1	0	0	1	$UK_a(P)_{\text{nachher}} = 8\,233\,€^1$ $UK_a(SP, Baum)_{\text{nachher}} = 0\,€^1$

Unfälle			Verunglückte																																				
GT	SV	LV	GT	SV	LV																																		
Unfälle			Verunglückte																																				
GT	SV	LV	GT	SV	LV																																		
0	0	1	0	0	1																																		
Maßnahmenwirkung: MW(P) — MW(SP, Baum) = 100%

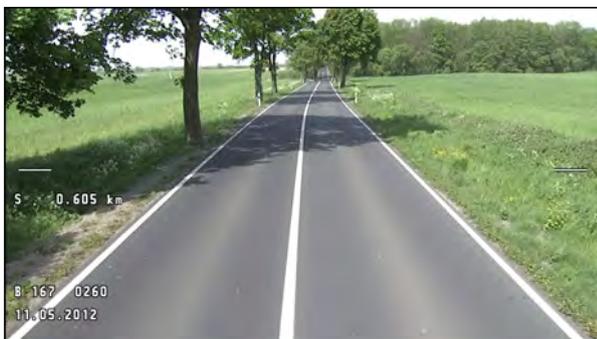
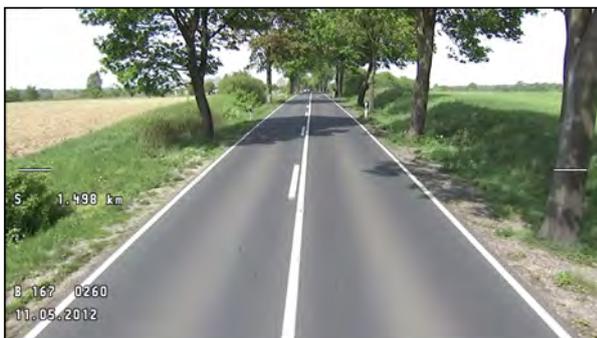
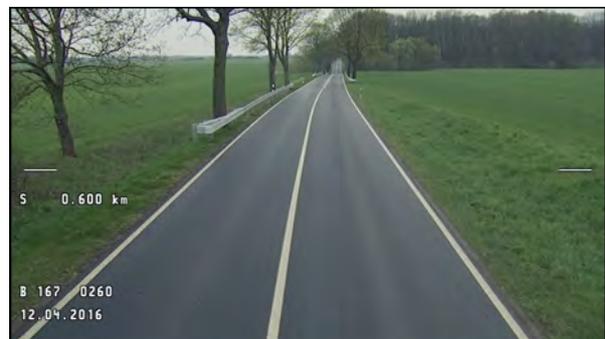
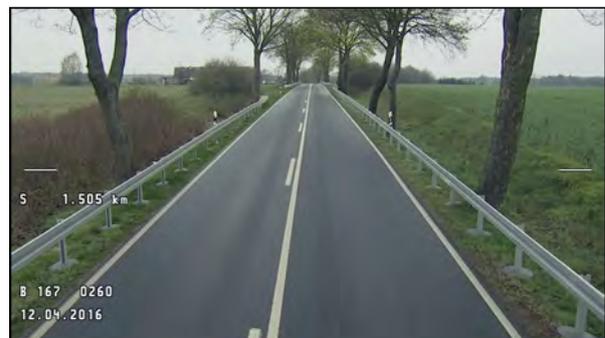
Maßnahme	FRS
Umsetzung	2015

km 0,605 2012 in Stationierungsrichtung

km 1,498 2012 in Stationierungsrichtung

km 0,600 2016 in Stationierungsrichtung

km 1,505 2016 in Stationierungsrichtung

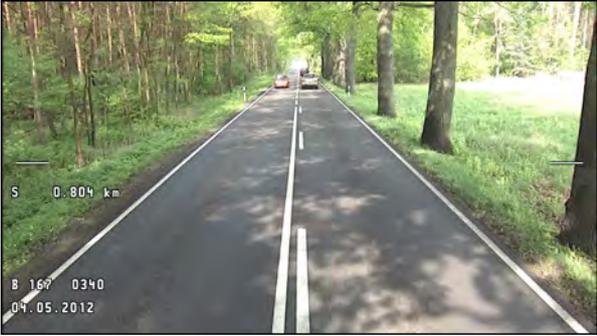
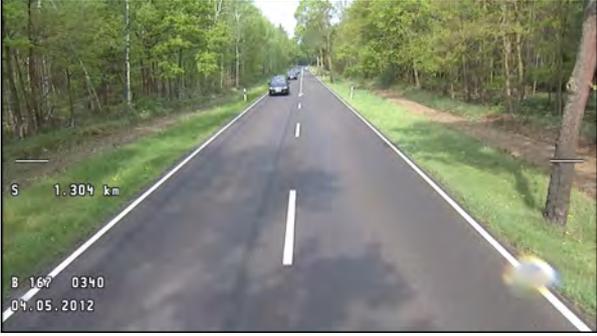
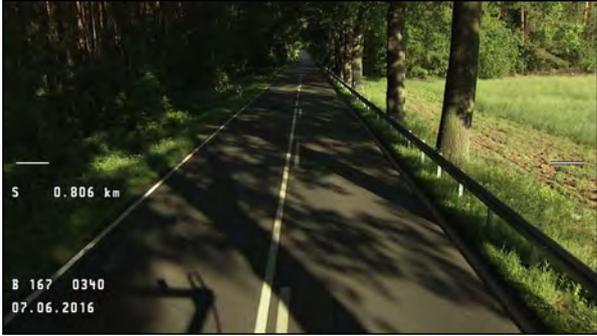
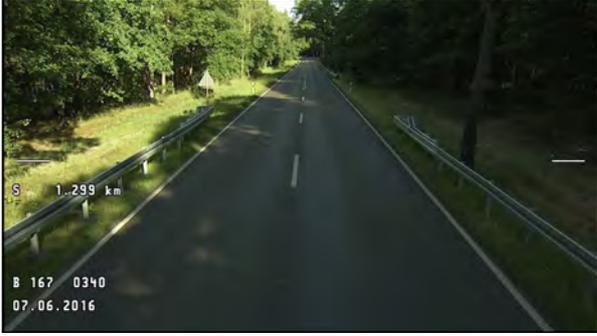
Maßnahme	FRS
Umsetzung	2015

km 0,804 2012 in Stationierungsrichtung

km 1,304 2012 in Stationierungsrichtung

km 0,806 2016 in Stationierungsrichtung

km 1,299 2016 in Stationierungsrichtung

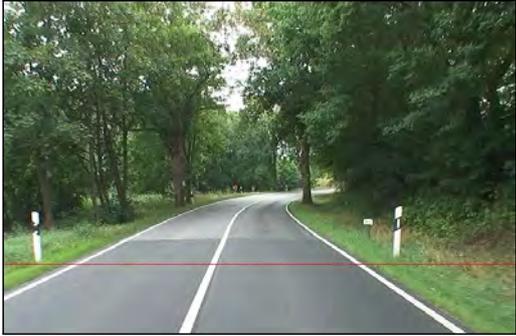
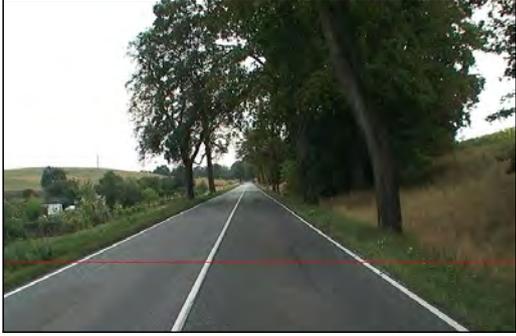
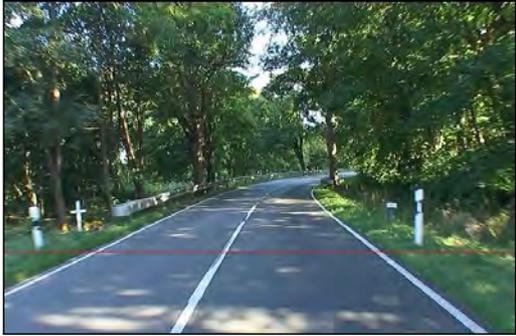
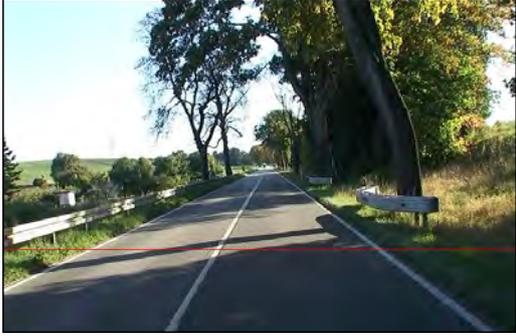
Maßnahme	FRS
Umsetzung	12.2010

<p>km 1,401 2009 in Stationierungsrichtung</p>

<p>km 1,565 2009 in Stationierungsrichtung</p> <table border="1"> <thead> <tr> <th colspan="3">Unfälle</th> <th colspan="3">Verunglückte</th> </tr> <tr> <th>GT</th> <th>SV</th> <th>LV</th> <th>GT</th> <th>SV</th> <th>LV</th> </tr> </thead> <tbody> <tr> <td></td> <td></td> <td></td> <td></td> <td></td> <td></td> </tr> </tbody> </table> <p> $UK_a(P)_{\text{vorher}} = \dots^2$ $UK_a(SP, Baum)_{\text{vorher}} = 88\,666\,€^1$ </p>	Unfälle			Verunglückte			GT	SV	LV	GT	SV	LV							<p>Nachher (01.01.2011 bis 31.12.2013)</p>

<p>km 1,401 2013 in Stationierungsrichtung</p>

<p>km 1,565 2013 in Stationierungsrichtung</p> <table border="1"> <thead> <tr> <th colspan="3">Unfälle</th> <th colspan="3">Verunglückte</th> </tr> <tr> <th>GT</th> <th>SV</th> <th>LV</th> <th>GT</th> <th>SV</th> <th>LV</th> </tr> </thead> <tbody> <tr> <td>1</td> <td>0</td> <td>0</td> <td>1</td> <td>0</td> <td>0</td> </tr> </tbody> </table> <p> $UK_a(P)_{\text{nachher}} = 88\,666\,€^1$ $UK_a(SP, Baum)_{\text{nachher}} = 0\,€^1$ </p>	Unfälle			Verunglückte			GT	SV	LV	GT	SV	LV	1	0	0	1	0	0

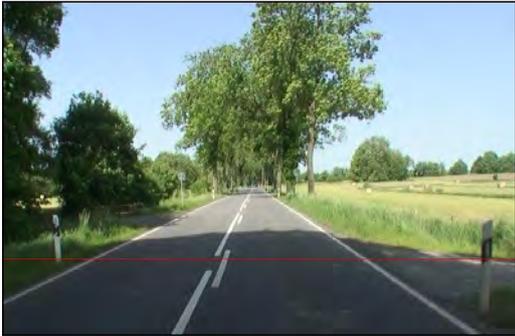
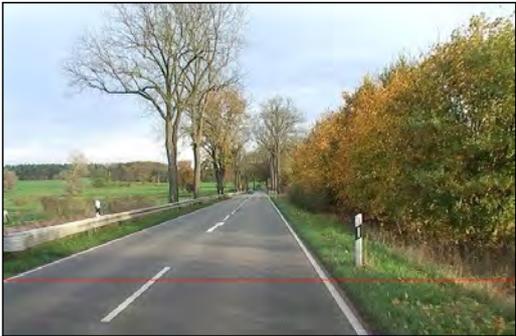
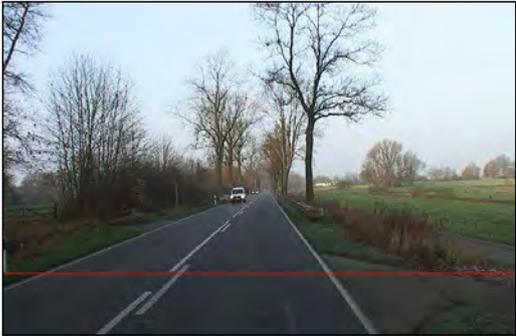
<p>km 1,399 2008 entgegen Stationierungsrichtung</p> <table border="1"> <tr> <th colspan="3">Unfälle</th> <th colspan="3">Verunglückte</th> </tr> <tr> <td>GT</td> <td>SV</td> <td>LV</td> <td>GT</td> <td>SV</td> <td>LV</td> </tr> <tr> <td></td> <td></td> <td></td> <td></td> <td></td> <td></td> </tr> </table> <p> $UK_a(P)_{\text{vorher}} = \dots$ $UK_a(SP, Baum)_{\text{vorher}} = 177\,333 \text{ €}^1$ </p>	Unfälle			Verunglückte			GT	SV	LV	GT	SV	LV							<p>Nachher (01.01.2011 bis 31.12.2013)</p>

<p>km 1,199 2014 in Stationierungsrichtung</p>

<p>km 1,399 2014 entgegen Stationierungsrichtung</p> <table border="1"> <tr> <th colspan="3">Unfälle</th> <th colspan="3">Verunglückte</th> </tr> <tr> <td>GT</td> <td>SV</td> <td>LV</td> <td>GT</td> <td>SV</td> <td>LV</td> </tr> <tr> <td>0</td> <td>0</td> <td>0</td> <td>0</td> <td>0</td> <td>0</td> </tr> </table> <p> $UK_a(P)_{\text{nachher}} = 0 \text{ €}^1$ $UK_a(SP, Baum)_{\text{nachher}} = 0 \text{ €}^1$ </p>	Unfälle			Verunglückte			GT	SV	LV	GT	SV	LV	0	0	0	0	0	0

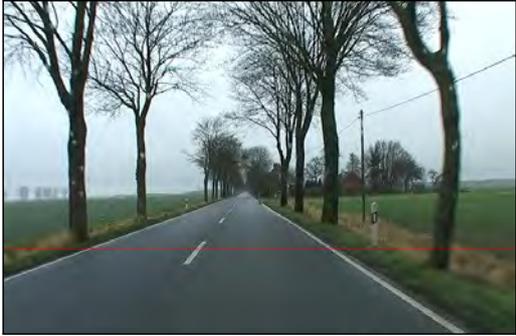
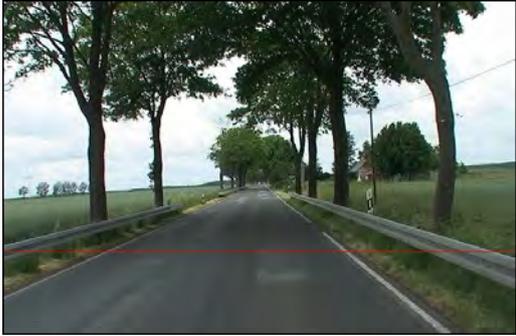
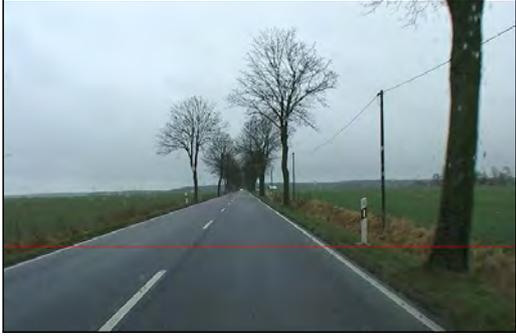
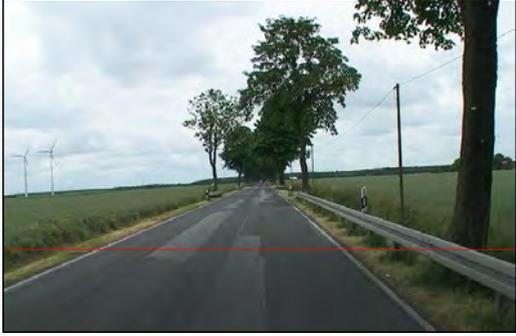
Maßnahme	FRS
Umsetzung	11.2011

km 0,599 2007 in Stationierungsrichtung

km 0,599 2015 in Stationierungsrichtung

km 0,999 2007 in Stationierungsrichtung

km 0,999 2015 in Stationierungsrichtung																																				
<table border="1"> <tr><th colspan="3">Unfälle</th><th colspan="3">Verunglückte</th></tr> <tr><td>GT</td><td>SV</td><td>LV</td><td>GT</td><td>SV</td><td>LV</td></tr> <tr><td>1</td><td>0</td><td>0</td><td>1</td><td>0</td><td>0</td></tr> </table>	Unfälle			Verunglückte			GT	SV	LV	GT	SV	LV	1	0	0	1	0	0	$UK_a(P)_{vorher} = 88\,666\,€^1$ $UK_a(SP, Baum)_{vorher} = 88\,666\,€^1$	<table border="1"> <tr><th colspan="3">Unfälle</th><th colspan="3">Verunglückte</th></tr> <tr><td>GT</td><td>SV</td><td>LV</td><td>GT</td><td>SV</td><td>LV</td></tr> <tr><td>0</td><td>0</td><td>1</td><td>0</td><td>0</td><td>1</td></tr> </table>	Unfälle			Verunglückte			GT	SV	LV	GT	SV	LV	0	0	1	0	0	1	$UK_a(P)_{nachher} = 8\,233\,€^1$ $UK_a(SP, Baum)_{nachher} = 0\,€^1$

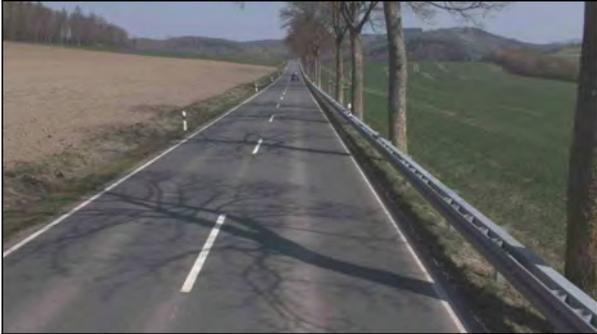
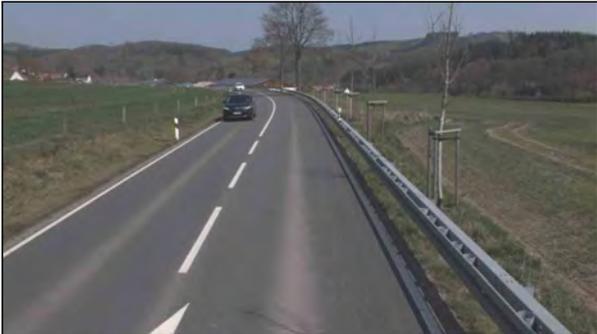
Maßnahme	FRS
Umsetzung	2015

<p>km 0,980 2019 in Stationierungsrichtung</p> </div> <div style="text-align: center;">

<p>km 1,580 2019 in Stationierungsrichtung</p> </div>																																				
<table border="1" style="width: 100%;"> <thead> <tr> <th colspan="3">Unfälle</th> <th colspan="3">Verunglückte</th> </tr> <tr> <th>GT</th> <th>SV</th> <th>LV</th> <th>GT</th> <th>SV</th> <th>LV</th> </tr> </thead> <tbody> <tr> <td>0</td> <td>3</td> <td>2</td> <td></td> <td></td> <td></td> </tr> </tbody> </table> <p>UK_a(P)_{vorher} = 282 466 €¹</p> <p>UK_a(SP, Baum)_{vorher} = 0 €¹</p>	Unfälle			Verunglückte			GT	SV	LV	GT	SV	LV	0	3	2				<table border="1" style="width: 100%;"> <thead> <tr> <th colspan="3">Unfälle</th> <th colspan="3">Verunglückte</th> </tr> <tr> <th>GT</th> <th>SV</th> <th>LV</th> <th>GT</th> <th>SV</th> <th>LV</th> </tr> </thead> <tbody> <tr> <td>0</td> <td>0</td> <td>0</td> <td>0</td> <td>0</td> <td>0</td> </tr> </tbody> </table> <p>UK_a(P)_{nachher} = 0 €¹</p> <p>UK_a(SP, Baum)_{nachher} = 0 €¹</p>	Unfälle			Verunglückte			GT	SV	LV	GT	SV	LV	0	0	0	0	0	0

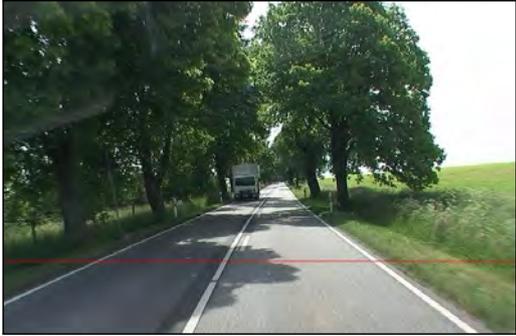
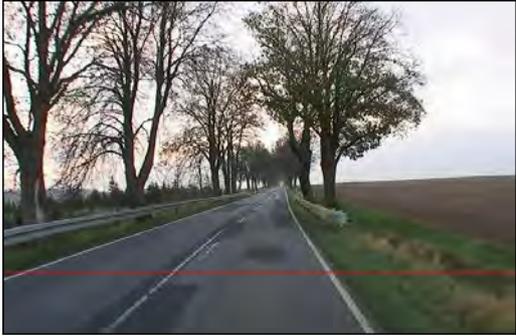
Maßnahme	FRS
Umsetzung	07.2010

<p>km 3,559 2008 in Stationierungsrichtung</p> <table border="1"> <tr><th colspan="3">Unfälle</th><th colspan="3">Verunglückte</th></tr> <tr><th>GT</th><th>SV</th><th>LV</th><th>GT</th><th>SV</th><th>LV</th></tr> <tr><td></td><td></td><td></td><td></td><td></td><td></td></tr> </table> <p> $UK_a(P)_{vorher} = \text{---}^2$ $UK_a(SP, Baum)_{vorher} = 266\ 000\ \text{€}^1$ </p>	Unfälle			Verunglückte			GT	SV	LV	GT	SV	LV							<p>Nachher (01.08.2010 bis 31.07.2013)</p>

<p>km 3,559 2014 in Stationierungsrichtung</p> <table border="1"> <tr><th colspan="3">Unfälle</th><th colspan="3">Verunglückte</th></tr> <tr><th>GT</th><th>SV</th><th>LV</th><th>GT</th><th>SV</th><th>LV</th></tr> <tr><td>0</td><td>0</td><td>0</td><td>0</td><td>0</td><td>0</td></tr> </table> <p> $UK_a(P)_{nachher} = 0\ \text{€}^1$ $UK_a(SP, Baum)_{nachher} = 0\ \text{€}^1$ </p>	Unfälle			Verunglückte			GT	SV	LV	GT	SV	LV	0	0	0	0	0	0

Unfälle			Verunglückte																																		
GT	SV	LV	GT	SV	LV																																
Unfälle			Verunglückte																																		
GT	SV	LV	GT	SV	LV																																
0	0	0	0	0	0																																
<p>Maßnahmenwirkung: MW(P) — MW(SP, Baum) = 100 %</p>

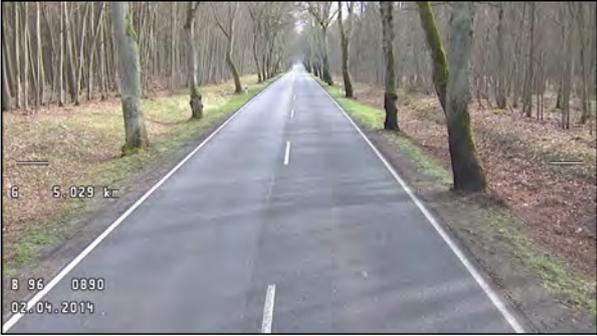
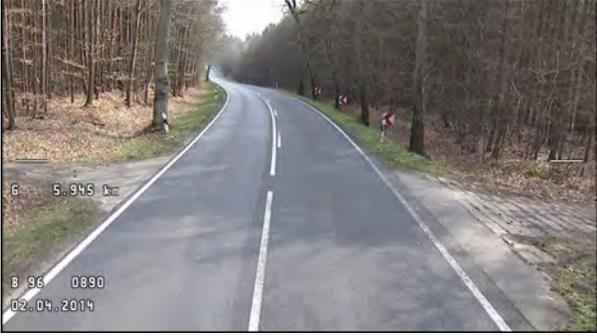
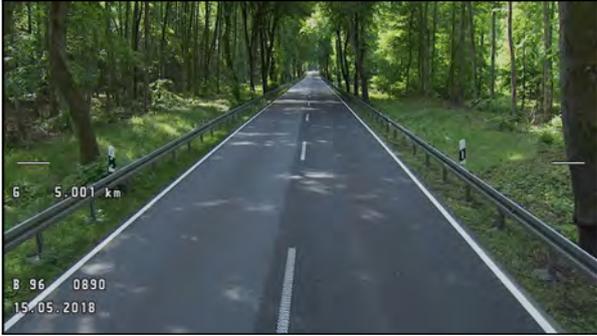
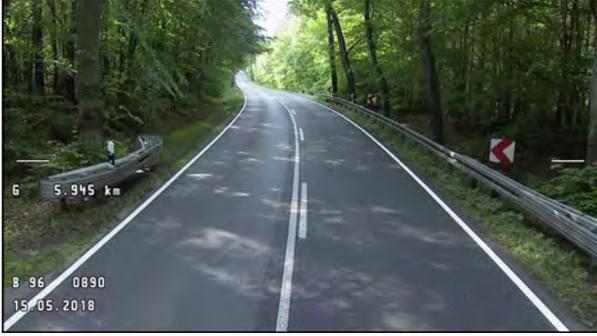
Maßnahme FRS
Umsetzung 2015

km 5,029 2014 entgegen Stationierungsrichtung

km 5,945 2014 entgegen Stationierungsrichtung

km 5,001 2018 entgegen Stationierungsrichtung

km 5,945 2018 entgegen Stationierungsrichtung

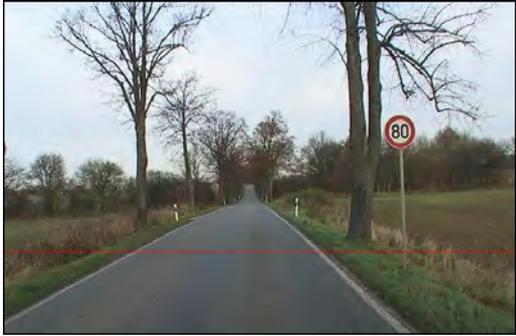
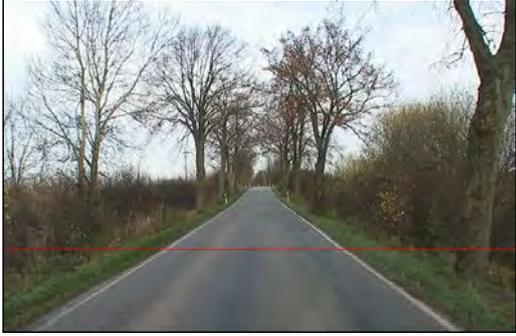
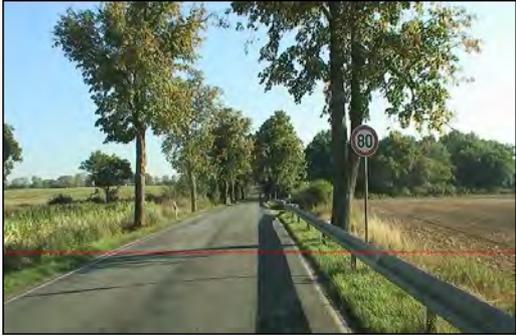
Maßnahme	FRS
Umsetzung	03.2012

<p>km 0,417 2010 in Stationierungsrichtung</p>

<p>km 0,643 2010 in Stationierungsrichtung</p> <table border="1"> <thead> <tr> <th colspan="3">Unfälle</th> <th colspan="3">Verunglückte</th> </tr> <tr> <th>GT</th> <th>SV</th> <th>LV</th> <th>GT</th> <th>SV</th> <th>LV</th> </tr> </thead> <tbody> <tr> <td>1</td> <td>0</td> <td>0</td> <td>2</td> <td>1</td> <td>0</td> </tr> </tbody> </table> <p> $UK_a(P)_{\text{vorher}} = 88\,666\,€^1$ $UK_a(SP, Baum)_{\text{vorher}} = 88\,666\,€^1$ </p>	Unfälle			Verunglückte			GT	SV	LV	GT	SV	LV	1	0	0	2	1	0	<p>Nachher (01.04.2012 bis 31.03.2015)</p>

<p>km 0,417 2013 in Stationierungsrichtung</p>

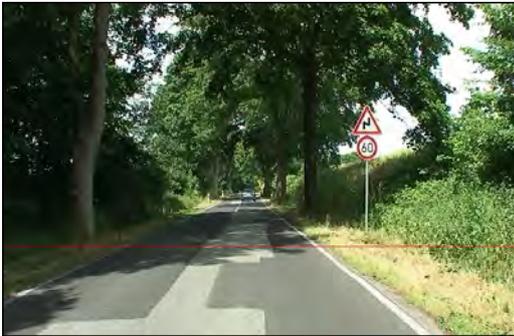
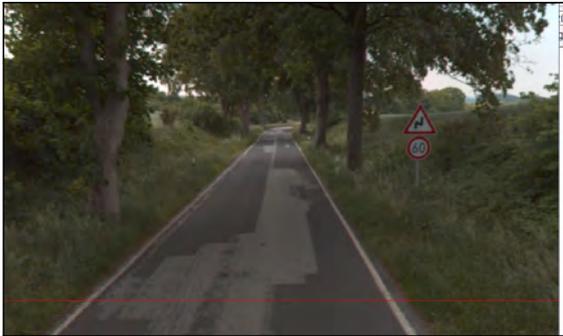
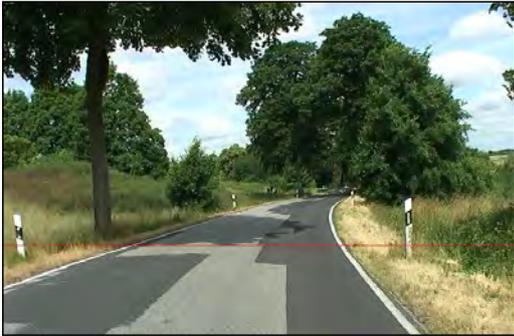
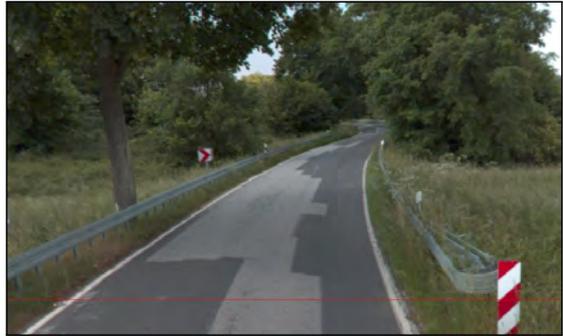
Porträt B1.12		L11-110 (Lohmen – Klein Upahl)	km 4,400 bis 4,800
Bundesland	Mecklenburg-Vorpommern	Abschnittscharakteristik: Kurve	
Baulasträger	Land	<ul style="list-style-type: none"> • Geschwindigkeitsbeschränkung 60 km/h • kein Überholverbot 	
Straßenbauamt	Stralsund, vor 2011: Güstrow	Anmerkungen	
Landkreis	Rostock	<ul style="list-style-type: none"> • DTV aus Nachbarabschnitt L11-120 	
Gemeinde	Klein Upahl		
Fahrbahnbreite	5,2 m (5,0 m – 5,3 m)		
Baumabstand	rechts: 0,7 - 1,9 m, links: 0,6 - 1,2 m		
DTV (2010)	1 203 Kfz/24h		
SV (2010)	6,2%

Maßnahme	FRS
Umsetzung	12.2012

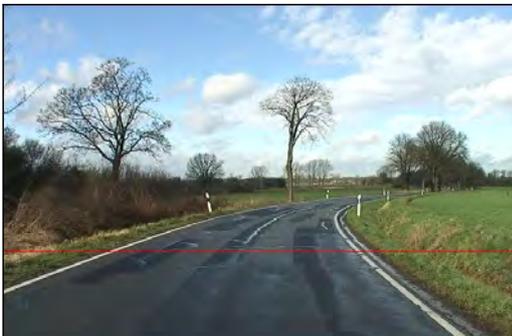
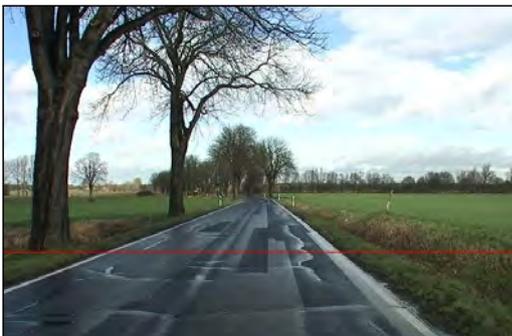
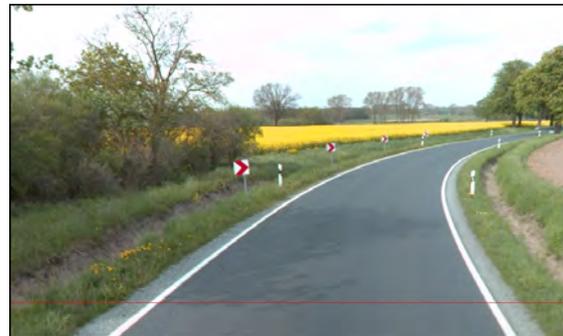
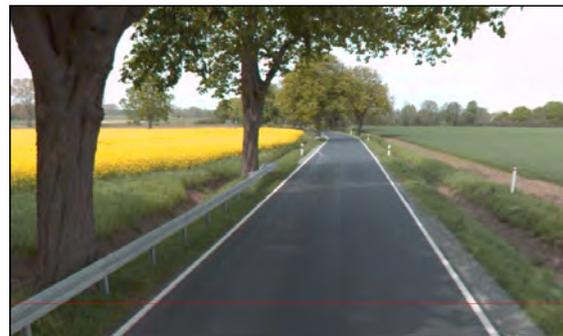
Abschnittscharakteristik: Kurve
 • Geschwindigkeitsbeschränkung 80 km/h
 • kein Überholverbot angeordnet
 Anmerkungen
 • baumunfallauffällig im Jahr 2005
 • Im Jahr 2012 wurde in der Kurve bereits die Geschwindigkeit auf 80 km/h beschränkt.

Maßnahme FRS und Deckenerneuerung
 Umsetzung 2014

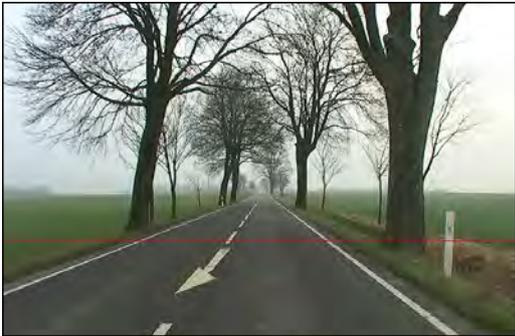
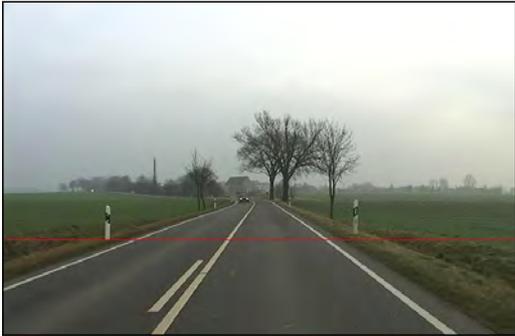
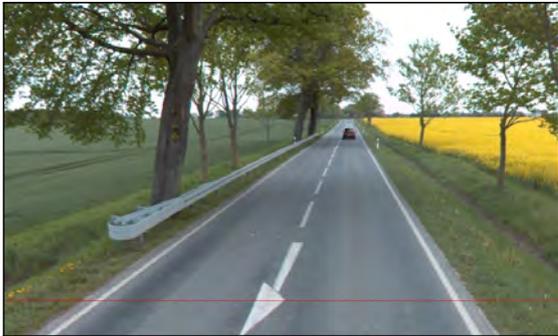
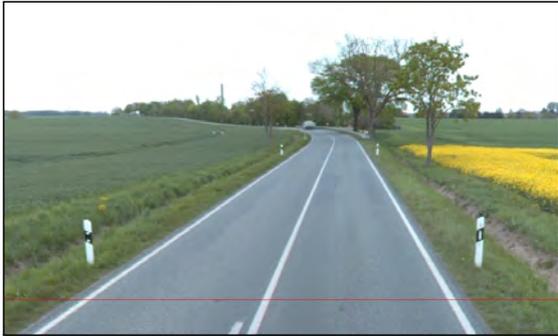
Porträt B1.14		L23-40 (Remlin – Dölitz)	km 1,400 bis 2,000
Bundesland	Mecklenburg-Vorpommern	Abschnittscharakteristik: Strecke	
Baulasträger	Land	<ul style="list-style-type: none"> • keine Geschwindigkeitsbeschränkung • kein Überholverbot angeordnet, im Kurvenbereich markiert 	
Straßenbauamt	Stralsund, vor 2011: Güstrow	Anmerkungen	
Landkreis	Rostock	<ul style="list-style-type: none"> • baumunfallauffällig im Jahr 2009 	
Gemeinde	Schwasdorf		
Fahrbahnbreite	6,6 m (6,6 m – 6,6 m)		
Baumabstand	1. Reihe: 0,6 - 0,7 m, 2. Reihe: 4,0 - 5,0 m		
DTV (2015)	2 406 Kfz/24h		
SV (2015)	14,3%

Maßnahme	FRS
Umsetzung	2014

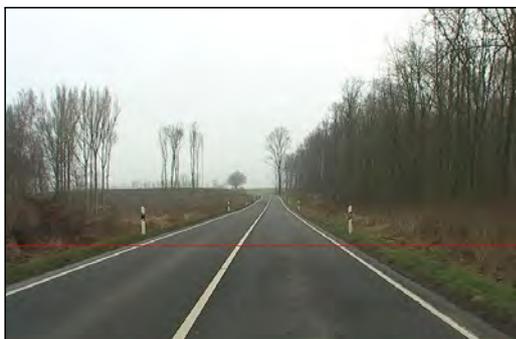
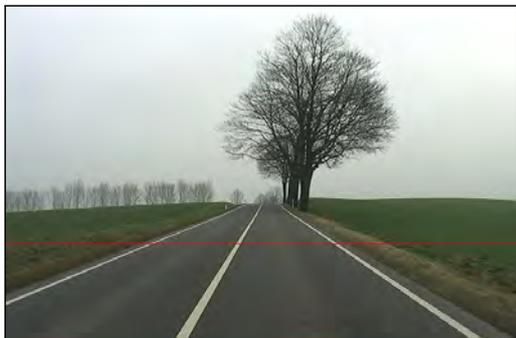
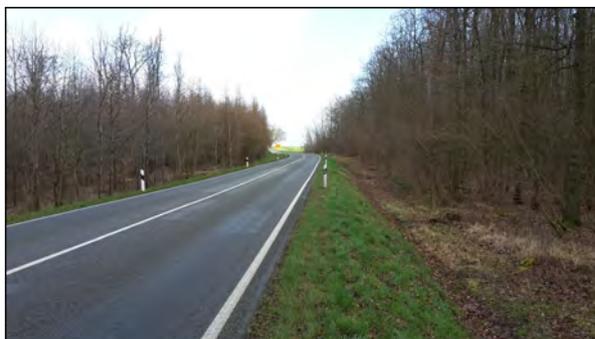
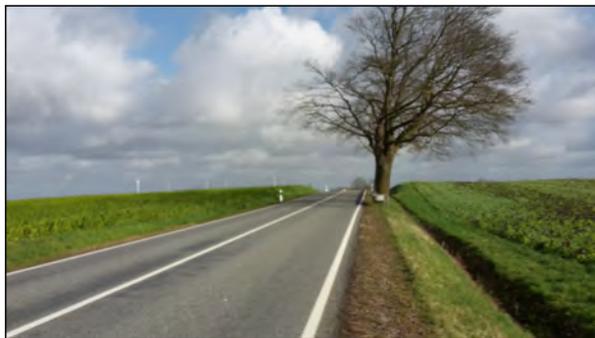
Bundesland Mecklenburg-Vorpommern
 Baulastträger Land
 Straßenbauamt Stralsund, vor 2011: Güstrow
 Landkreis Rostock
 Gemeinde Schwasdorf, Altkalen
 Fahrbahnbreite 6,5 m (6,5 m – 6,6 m)
 Baumabstand Einzelbäume: 0,6 - 0,7 m, Wald: > 5,3 m
 DTV (2010) 2 000 Kfz/24h
 SV (2010) 13,1 %

Maßnahme FRS
 Umsetzung 06.2007

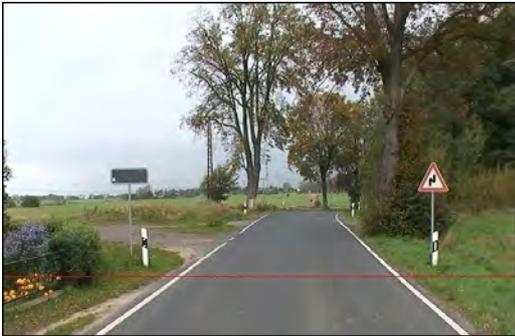
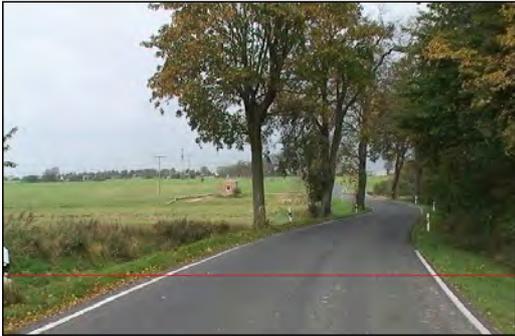
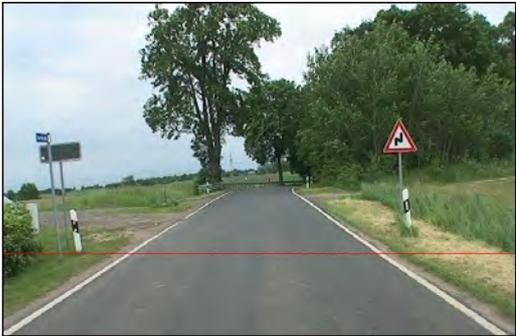
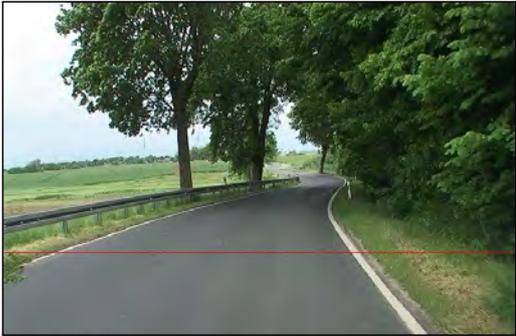
Maßnahme FRS
 Umsetzung 06.2009

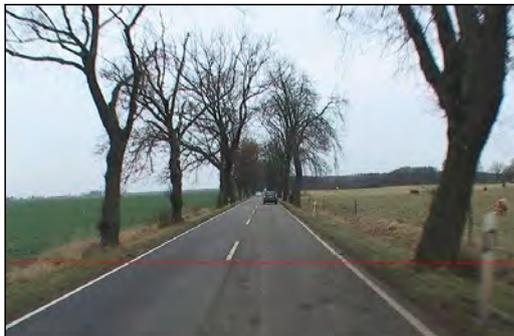
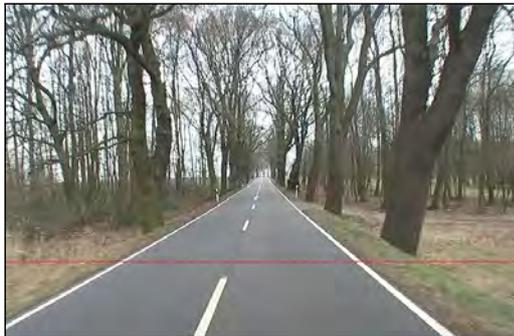
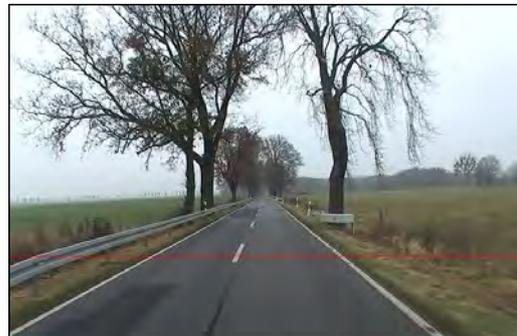
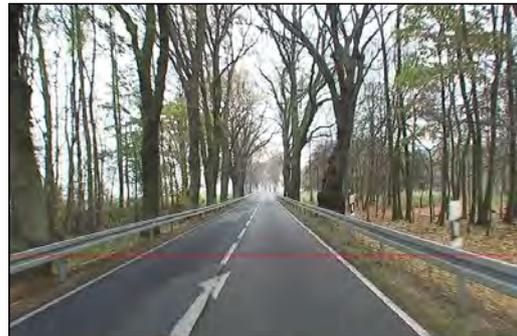
Abschnittscharakteristik: Strecke
 • keine Geschwindigkeitsbeschränkung
 • kein Überholverbot angeordnet, im Kurvenbereich ab km 1+900 markiert
 Anmerkungen
 • baumunfallauffällig in den Jahren 2006 und 2007

Maßnahme FRS
 Umsetzung 11.2010-05.2011

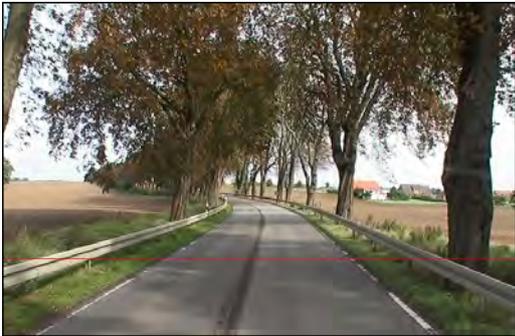
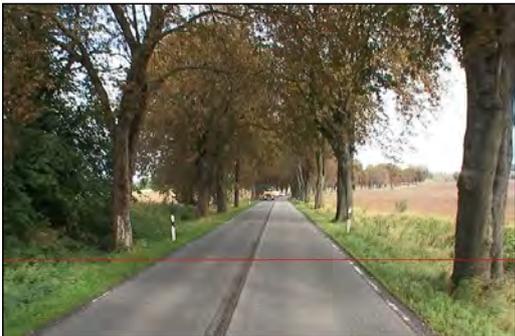
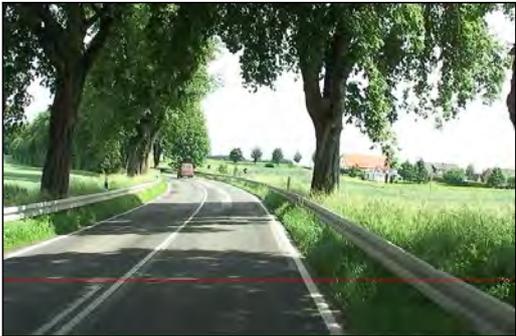
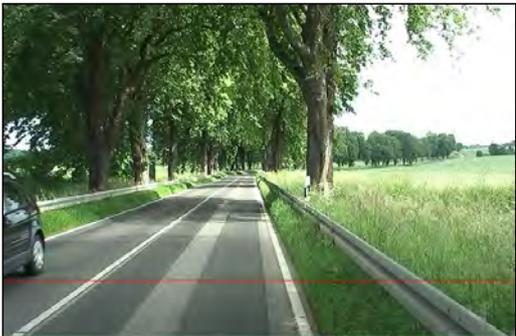
Porträt B1.18		L3-140 (Damshagen – Hofzumfelde)	km 0,600 bis 1,400
Bundesland	Mecklenburg-Vorpommern	Abschnittscharakteristik: Strecke	
Baulasträger	Land	<ul style="list-style-type: none"> • seit April 2013 Geschwindigkeitsbeschränkung 80 km/h • kein Überholverbot angeordnet, aber markiert 	
Straßenbauamt	Schwerin	Anmerkungen	
Landkreis	Nordwestmecklenburg	<ul style="list-style-type: none"> • DTV aus Nachbarabschnitt L3-120 • baumunfallauffällig in den Jahren 2005 und 2007 	
Gemeinde	Damshagen		
Fahrbahnbreite	6,1 m (6,0 m – 6,6 m)		
Baumabstand	rechts: 1,0 - 1,6 m, links: 1,0 - 1,9 m		
DTV (2010)	5 491 Kfz/24h		
SV (2010)	3,6%

Maßnahme	FRS
Umsetzung	03.2012

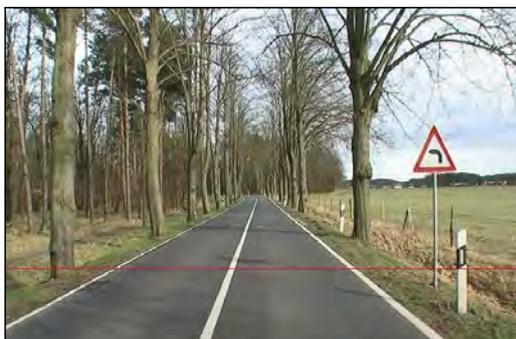
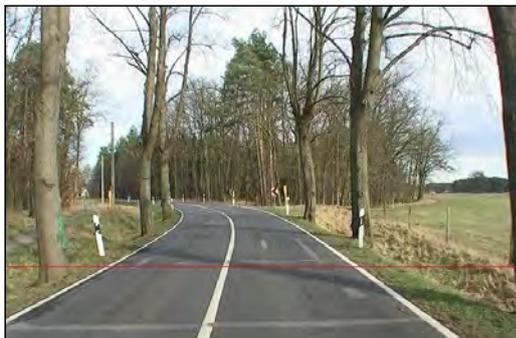
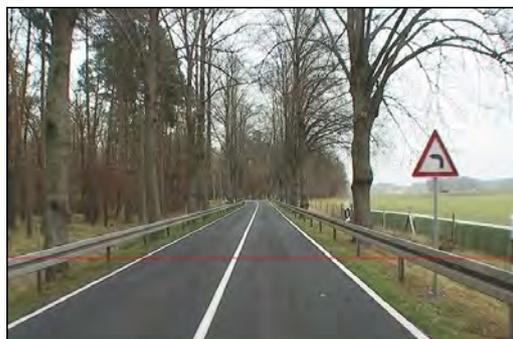
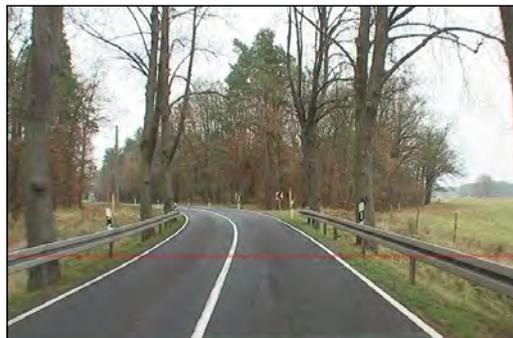
Maßnahme FRS
 Umsetzung 2011

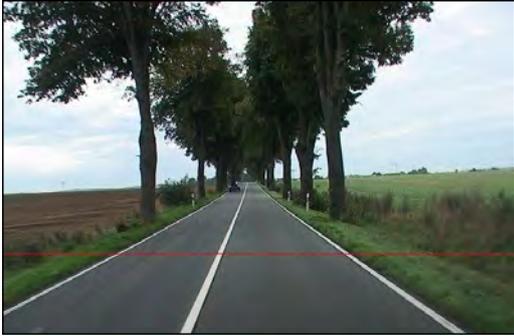
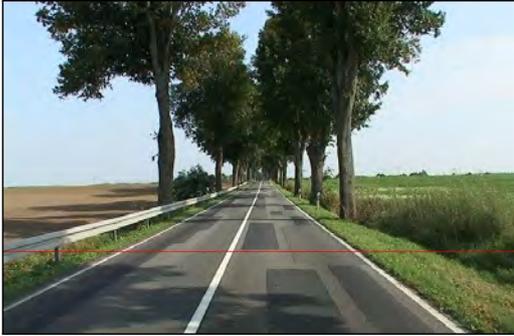
Maßnahme FRS
 Umsetzung 09.2009

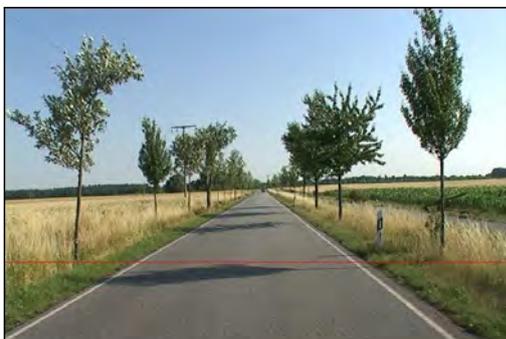
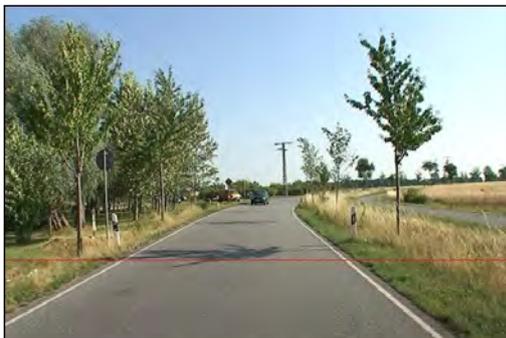
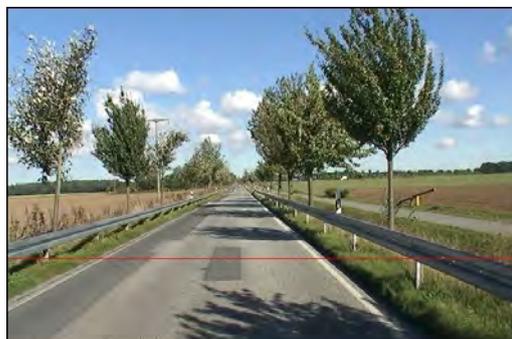
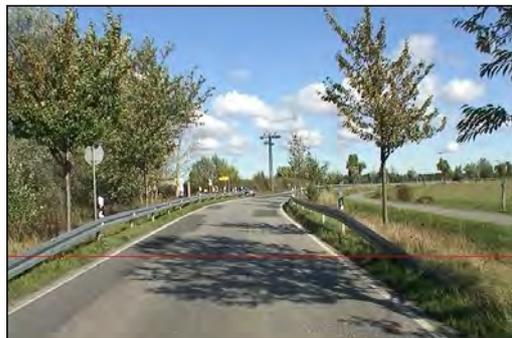
Maßnahme FRS
 Umsetzung 10.2012

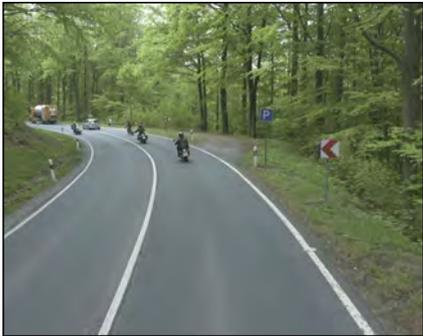
<p>km 2,200 2013 in Stationierungsrichtung</p>	<p>Nachher (01.11.2015 bis 31.10.2016)</p>

Maßnahme FRS mit Kurventafeln (Z 625), Geschwindigkeitsbeschränkung 50 km/h (bei Nässe), Schleudergefahr (Z 114) sowie Griffigkeitsverbesserung
Umsetzung 12.2014 - 10.2015

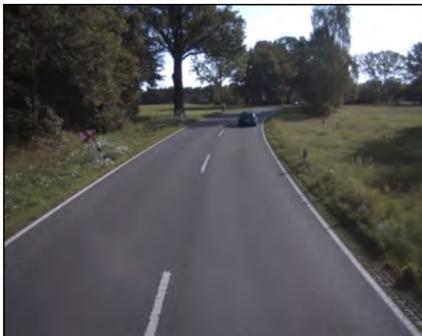
km 0,858 2012 in Stationierungsrichtung

Maßnahme	Kurventafeln (Z 625), Baumentnahme und mobile Geschwindigkeitsüberwachung
Umsetzung	2013

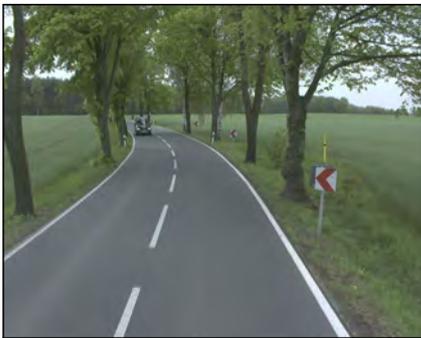
km 2,060 2013 in Stationierungsrichtung

Maßnahme Kurventafeln (Z 625) verdichten und Kurvenzeichen (Z 103) versetzen
Umsetzung 10.2013 - 03.2014

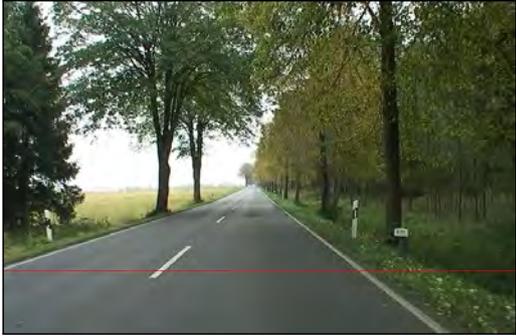
<p>km 1,999 2007 in Stationierungsrichtung</p>

Maßnahme	Deckenerneuerung
Umsetzung	2008

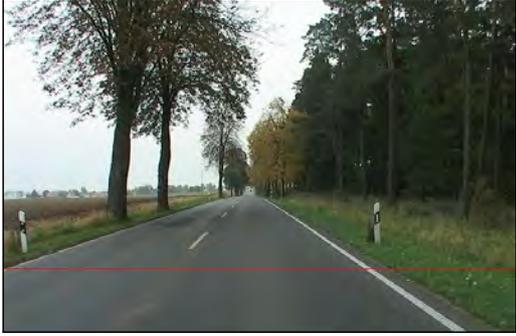
<p>km 2,499 2007 in Stationierungsrichtung</p> <table border="1"> <tr><th colspan="3">Unfälle</th><th colspan="3">Verunglückte</th></tr> <tr><th>GT</th><th>SV</th><th>LV</th><th>GT</th><th>SV</th><th>LV</th></tr> <tr><td>0</td><td>1</td><td>2</td><td>0</td><td>1</td><td>3</td></tr> </table> <p> $UK_a(P)_{vorher} = \text{---}^2$ $UK_a(SP, Baum)_{vorher} = 177\,333\,€^1$ </p>	Unfälle			Verunglückte			GT	SV	LV	GT	SV	LV	0	1	2	0	1	3	<p>Nachher (01.01.2009 bis 31.12.2011)</p>

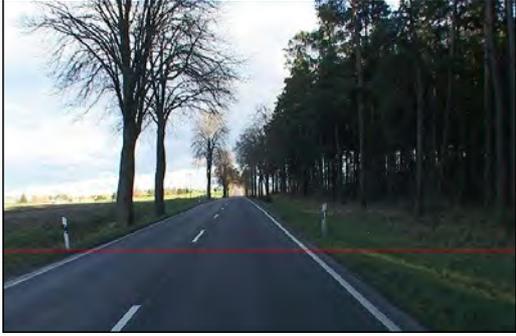
<p>km 2,499 2012 in Stationierungsrichtung</p> <table border="1"> <tr><th colspan="3">Unfälle</th><th colspan="3">Verunglückte</th></tr> <tr><th>GT</th><th>SV</th><th>LV</th><th>GT</th><th>SV</th><th>LV</th></tr> <tr><td>0</td><td>1</td><td>2</td><td>0</td><td>1</td><td>3</td></tr> </table> <p> $UK_a(P)_{nachher} = 105\,133\,€^1$ $UK_a(SP, Baum)_{nachher} = 88\,666\,€^1$ </p>	Unfälle			Verunglückte			GT	SV	LV	GT	SV	LV	0	1	2	0	1	3

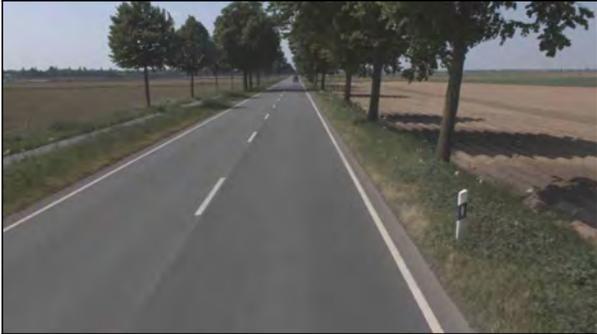
<p>km 1,550 2018 in Stationierungsrichtung</p> </div> <div style="text-align: center;">

Maßnahme	Deckensanierung
Umsetzung	2008

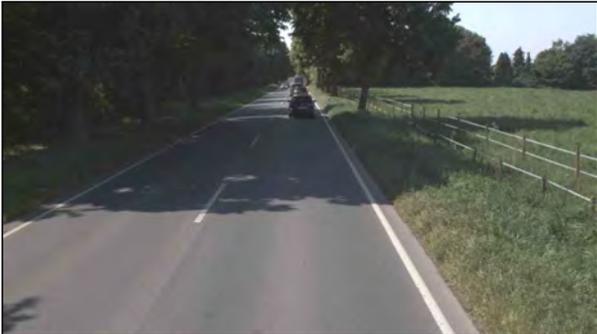
<p>km 3,150 2018 in Stationierungsrichtung</p> </div> <table border="1" style="width: 100%; margin-top: 10px;"> <thead> <tr> <th colspan="3">Unfälle</th> <th colspan="3">Verunglückte</th> </tr> <tr> <th>GT</th> <th>SV</th> <th>LV</th> <th>GT</th> <th>SV</th> <th>LV</th> </tr> </thead> <tbody> <tr> <td>2</td> <td>4</td> <td>3</td> <td></td> <td></td> <td></td> </tr> </tbody> </table> <p>UK_a(P)_{nachher} = 556 700 €¹ UK_a(SP, Baum)_{nachher} = 177 333 €¹</p>	Unfälle			Verunglückte			GT	SV	LV	GT	SV	LV	2	4	3

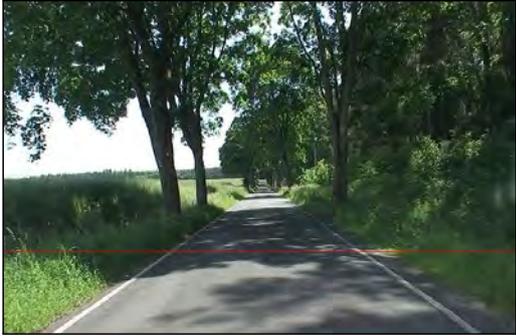
Maßnahme	Deckenerneuerung und eingeschränktes Lichtraumprofil (Z 101-54)
Umsetzung	07.2015 - 08.2016

<p>km 5,261 2015 entgegen Stationierungsrichtung</p> <table border="1"> <tr><th colspan="3">Unfälle</th><th colspan="3">Verunglückte</th></tr> <tr><td>GT</td><td>SV</td><td>LV</td><td>GT</td><td>SV</td><td>LV</td></tr> <tr><td>0</td><td>0</td><td>0</td><td>0</td><td>0</td><td>0</td></tr> </table> <p>UK_a(P)_{vorher} = 0 €¹</p> <p>UK_a(SP, Baum)_{vorher} = 0 €¹</p>	Unfälle			Verunglückte			GT	SV	LV	GT	SV	LV	0	0	0	0	0	0	<p>Nachher (01.09.2016 bis 31.08.2019)</p>

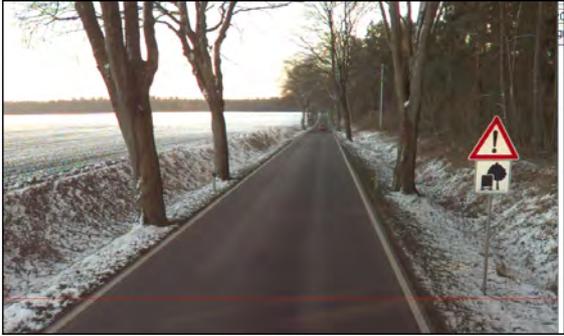
<p>km 5,262 2018 entgegen Stationierungsrichtung</p> <table border="1"> <tr><th colspan="3">Unfälle</th><th colspan="3">Verunglückte</th></tr> <tr><td>GT</td><td>SV</td><td>LV</td><td>GT</td><td>SV</td><td>LV</td></tr> <tr><td>0</td><td>0</td><td>0</td><td>0</td><td>0</td><td>0</td></tr> </table> <p>UK_a(P)_{nachher} = 0 €¹</p> <p>UK_a(SP, Baum)_{nachher} = 0 €¹</p>	Unfälle			Verunglückte			GT	SV	LV	GT	SV	LV	0	0	0	0	0	0

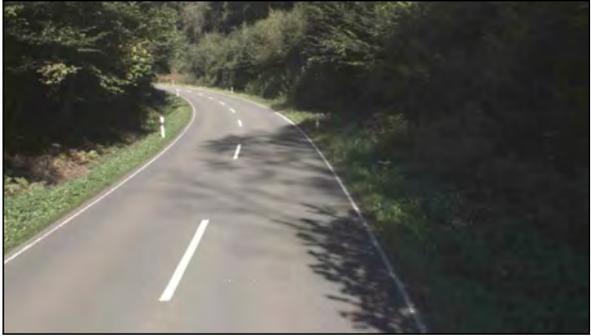
<p>km 1,200 2016 in Stationierungsrichtung</p> </div> <div style="text-align: center;">

Maßnahme	Deckenerneuerung
Umsetzung	2006 - 2007

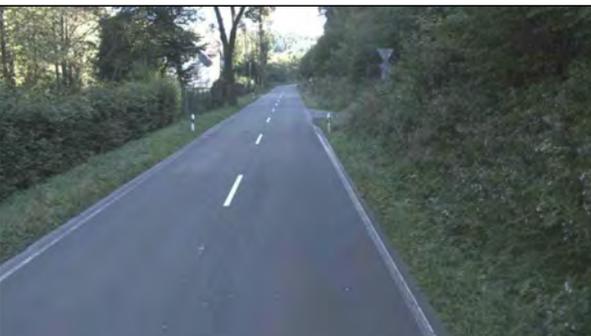
<p>km 1,800 2016 in Stationierungsrichtung</p> </div> <table border="1" style="width: 100%;"> <thead> <tr> <th colspan="3">Unfälle</th> <th colspan="3">Verunglückte</th> </tr> <tr> <th>GT</th> <th>SV</th> <th>LV</th> <th>GT</th> <th>SV</th> <th>LV</th> </tr> </thead> <tbody> <tr> <td>0</td> <td>0</td> <td>1</td> <td></td> <td></td> <td></td> </tr> </tbody> </table> <p>UK_a(P)_{nachher} = 8 233 €¹</p> <p>UK_a(SP, Baum)_{nachher} = 0 €¹</p>	Unfälle			Verunglückte			GT	SV	LV	GT	SV	LV	0	0	1

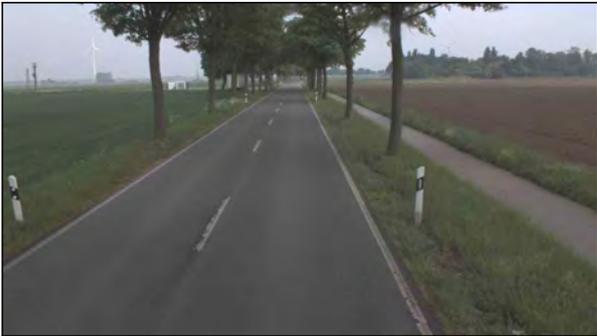
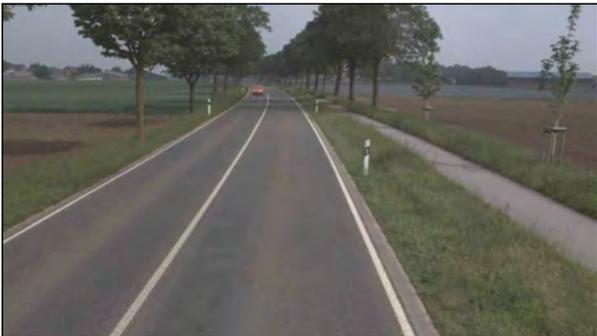
<p>km 0,823 2018 in Stationierungsrichtung</p> </div> <div style="text-align: center;">

Maßnahme	Deckensanierung
Umsetzung	05-06.2007

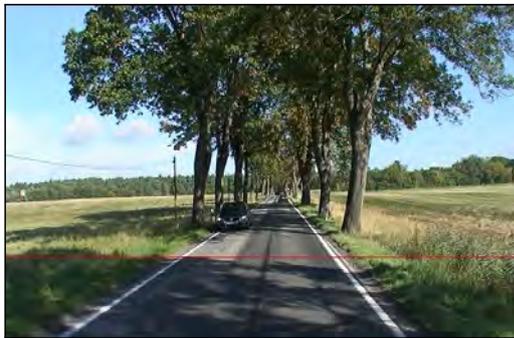
km 2,199 2007 in Stationierungsrichtung

Maßnahme Deckenerneuerung
 Umsetzung 04.2010

Vorher (01.04.2007 bis 31.03.2010)

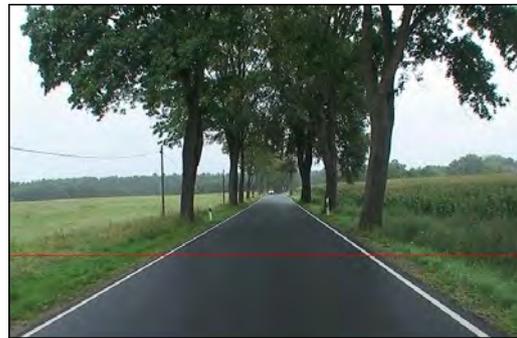
km 2,199 2011 in Stationierungsrichtung

Nachher (01.05.2010 bis 30.04.2013)

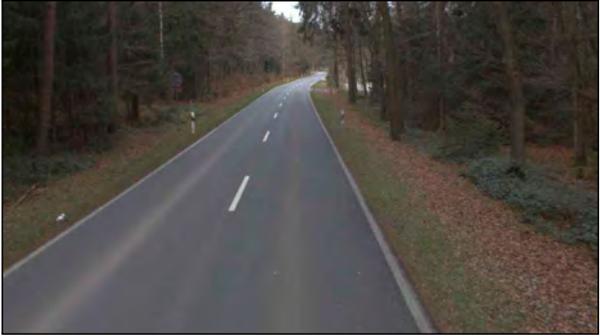
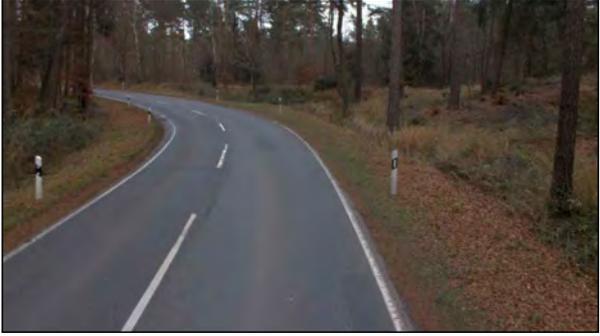
<p>km 0,730 2015 in Stationierungsrichtung</p> </div> <div style="text-align: center;">

Maßnahme	Deckenerneuerung
Umsetzung	2008

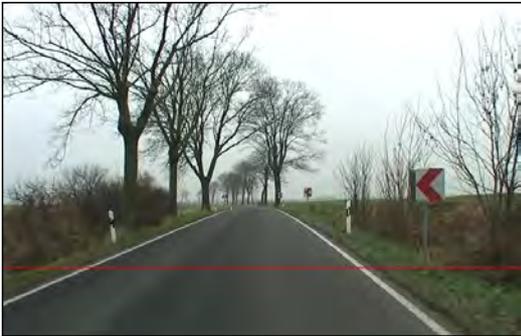
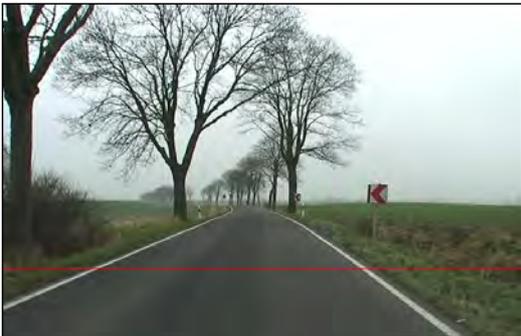
<p>km 0,689 2007 in Stationierungsrichtung</p>

Maßnahme	Baumentnahme
Umsetzung	07.2010-06.2015

<p>Vorher (01.07.2007 bis 30.06.2010)</p>

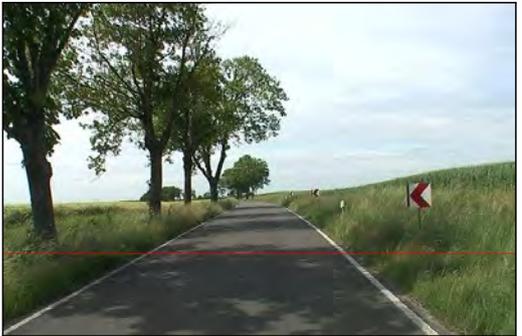
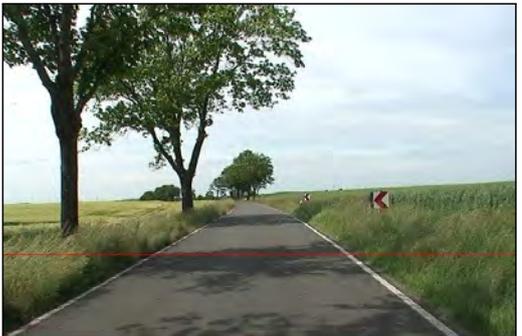
<p>km 0,689 2015 in Stationierungsrichtung</p>

Unfälle			Verunglückte																																		
GT	SV	LV	GT	SV	LV																																
Unfälle			Verunglückte																																		
GT	SV	LV	GT	SV	LV																																
0	0	0	0	0	0																																
<p>Maßnahmenwirkung: MW(P) — MW(SP, Baum) = 100%</p>

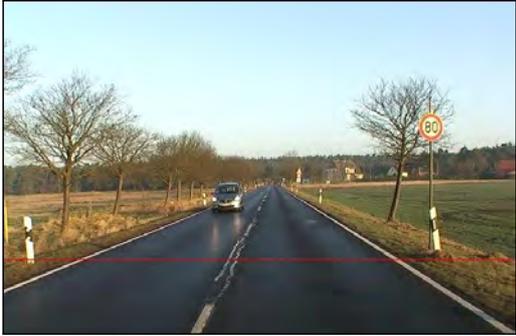
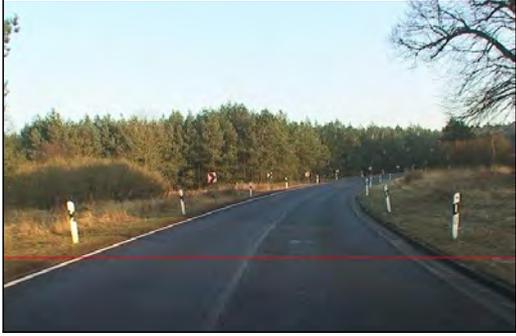
<p>km 5,941 2008 in Stationierungsrichtung</p>

Maßnahme	Alleenachpflanzung
Umsetzung	09.2011

<p>Vorher (01.09.2009 bis 31.08.2011)</p>

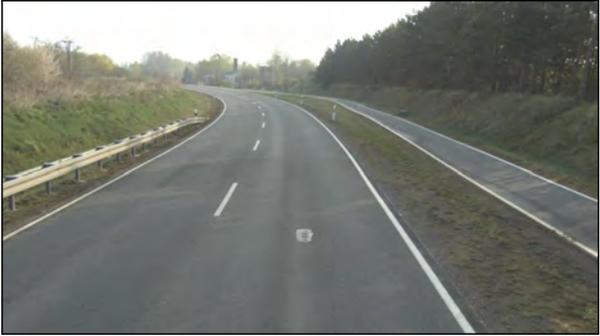
Maßnahme Kurvenbegradigung (Ausbau)
 Umsetzung 07.2013 (Fertigstellung)
