Untersuchung des Einflusses einer modifizierten Beschilderung besonderer Bereiche in Autobahnbaustellen (Gelbe Baustelle)

Im Auftrag der Unfallforschung der Versicherer (UDV)

bearbeitet durch:
Technische Universität Dresden
Fakultät Verkehrswissenschaften
Institut für Verkehrsplanung und Straßenverkehr
Dipl.-Ing. Markus Enke
Dipl.-Ing. Andreas Heine
Prof. Dr.-Ing. Christian Lippold
Prof. Dr.-Ing. Reinhold Maier

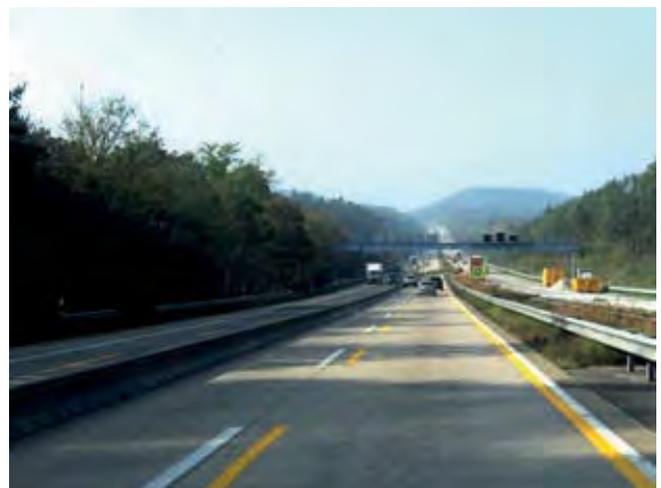
Abbildung 3-1:
4+0-Verkehrsführung im Baustelleninnenbereich

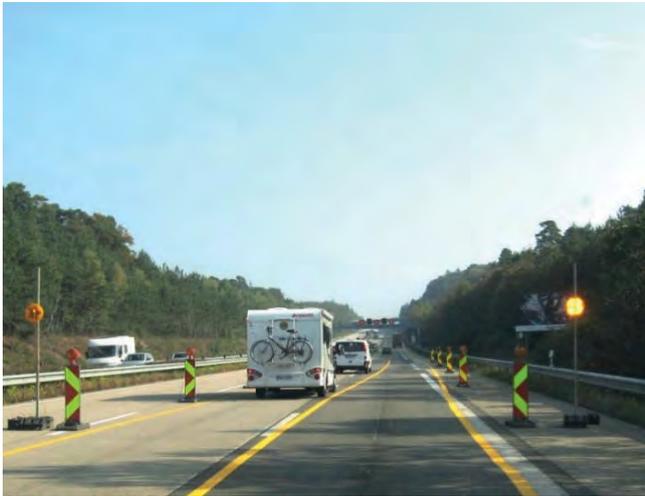
Abbildung 3-2:
Verschwenkung von Fahrstreifen am Baustellenbeginn
(selektivgelbe Beschilderung)

Die aus der Literatur hervorgehende bessere Leitwirkung von Pfeilbaken insbesondere in Bereichen von Fahrstreifenverschwenkungen (SCHULZE et al., 2010) war Grundlage für deren Einsatz in den Bereichen der Verschwenkungen und Überleitungen von Fahrstreifen. Diese wurden ebenfalls entsprechend der Untersuchungsphase in rot / weiß bzw. rot / selektivgelb ausgeführt.

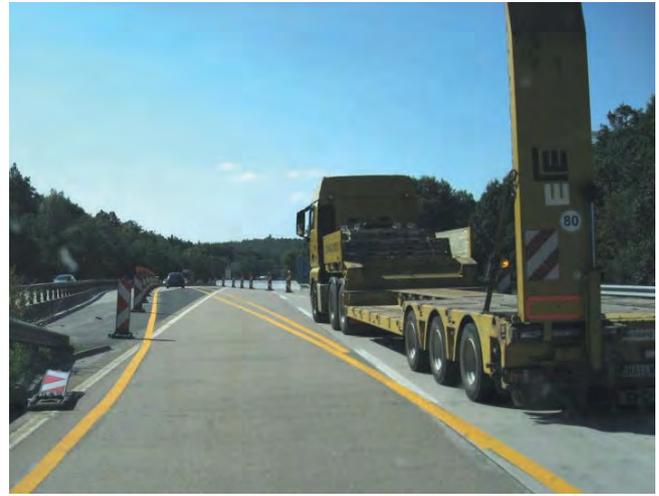
Abbildung 3-3:
Überleitung von Fahrstreifen am Baustellenbeginn
(weiße Beschilderung)

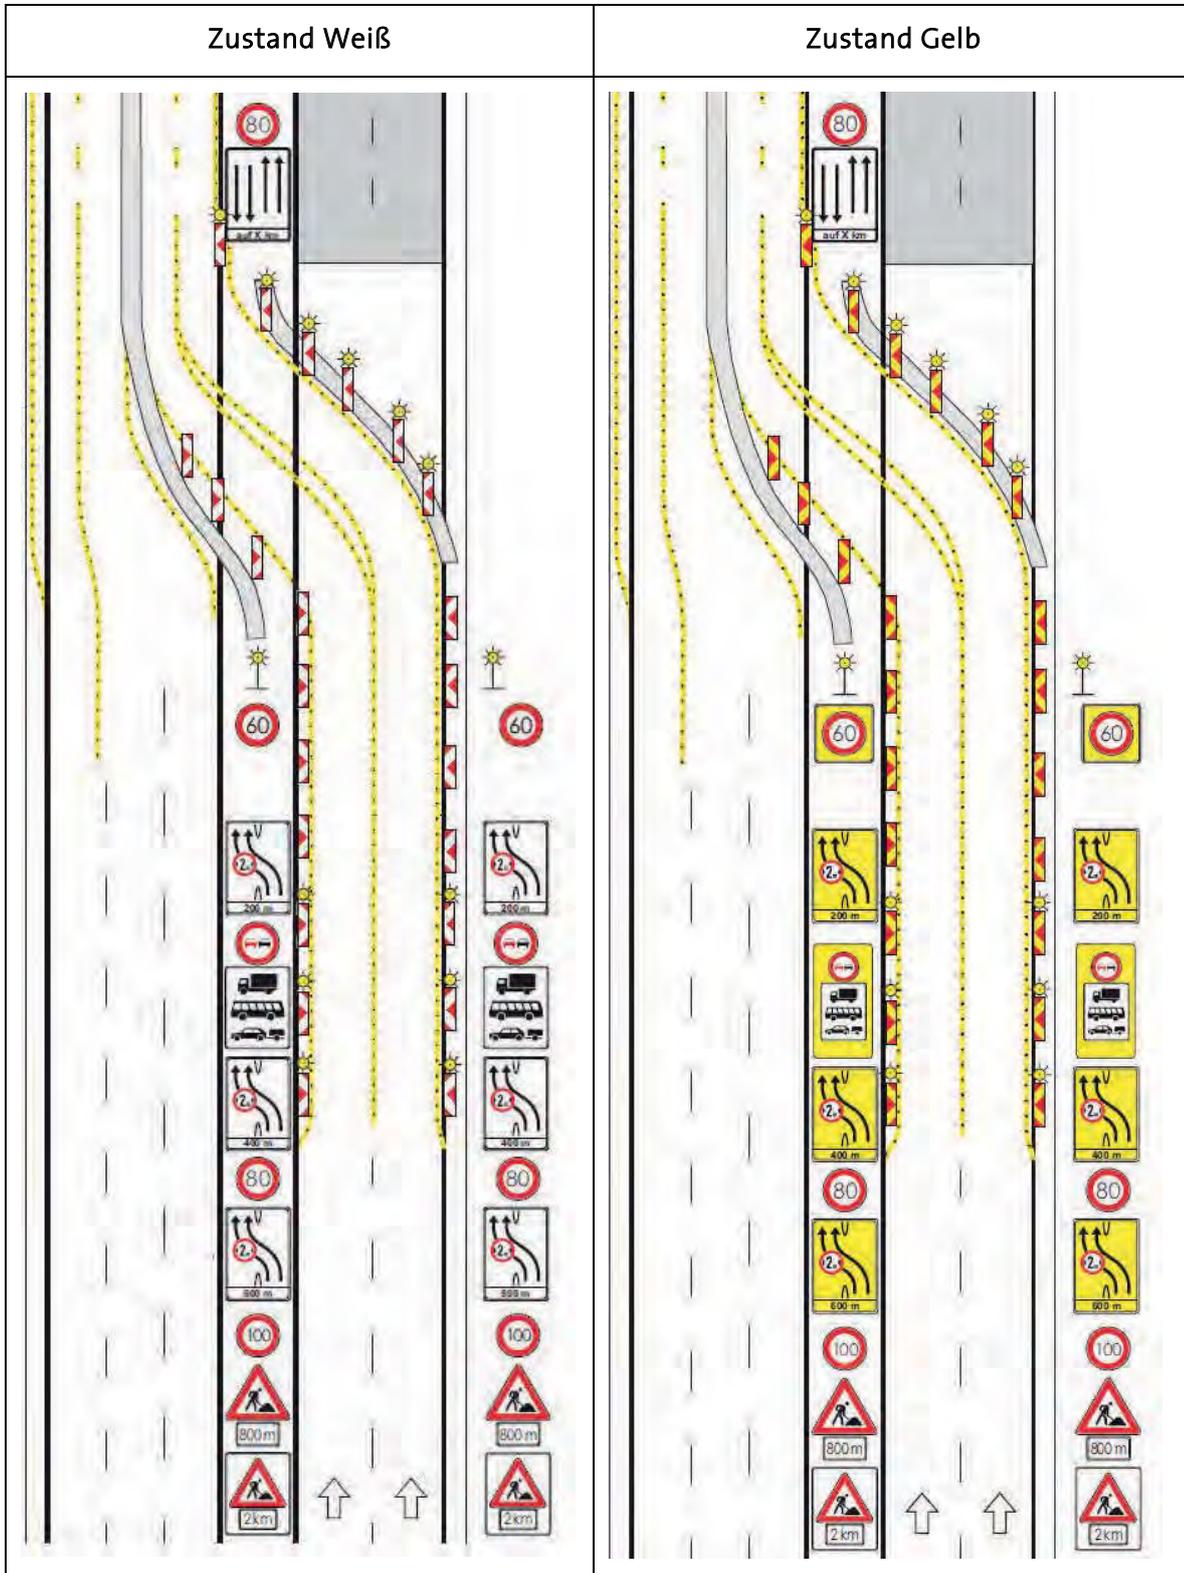
Tabelle 3-3:
Gestaltung der Annäherungsbereiche (hier: Fahrtrichtung 1)

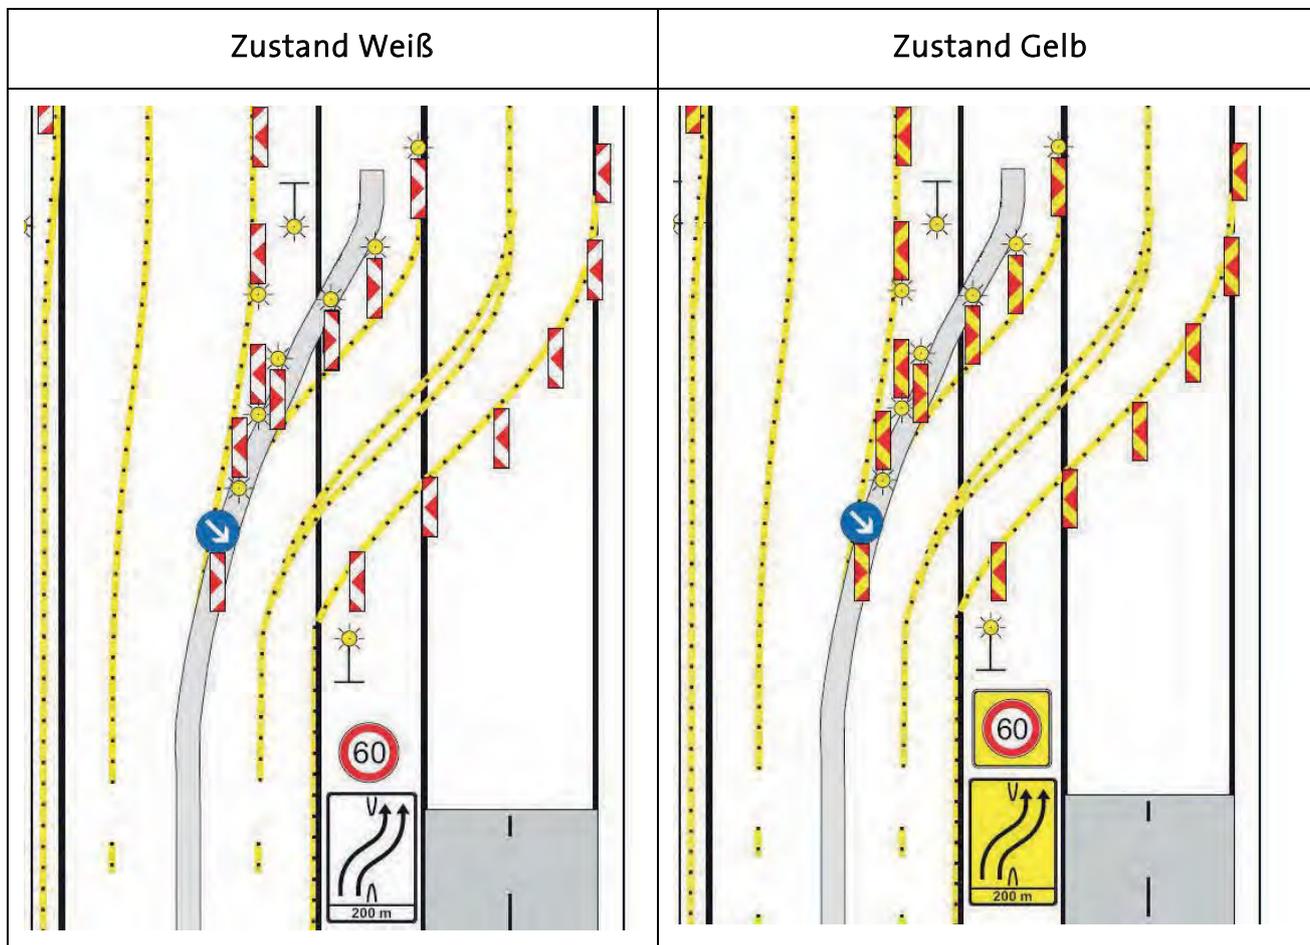
Tabelle 3-4
Gestaltung der Überleitung am Baustellenende in Fahrtrichtung 1

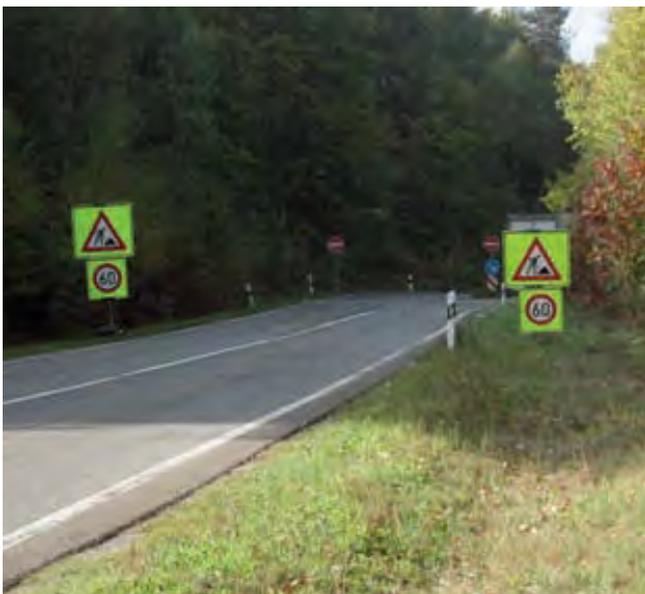
Abbildung 3-5:
Hervorgehobene Beschilderung in der Einfahrrampe zur Autobahn

Aus diesem Grund wurde auch die Beschilderung der Anschlussstelle vor allem im Bereich der Einfahrt hervorgehoben. Neben der Beschränkung der zulässigen Höchstgeschwindigkeit auf 60 km/h im Bereich der Einfahrt wurden auch die Zeichen 123 in der Zufahrt mit einer selektivgelben Hintergrundtafel ausgeführt (Abbildung 3-5). Außerdem wurden die Leitbaken der Einfahrt sowie die Warnbake im Bereich der Abteilung des Ausfahrstreifens in die Modifizierung der Beschilderung einbezogen. Aufgrund der häufig auftretenden Unfälle durch seitlichen Streifen wurde zudem die Wiederholung des Zei-

chens 276 mit Zusatzzeichen 1049-13 mit einer gelben Hintergrundtafel versehen.

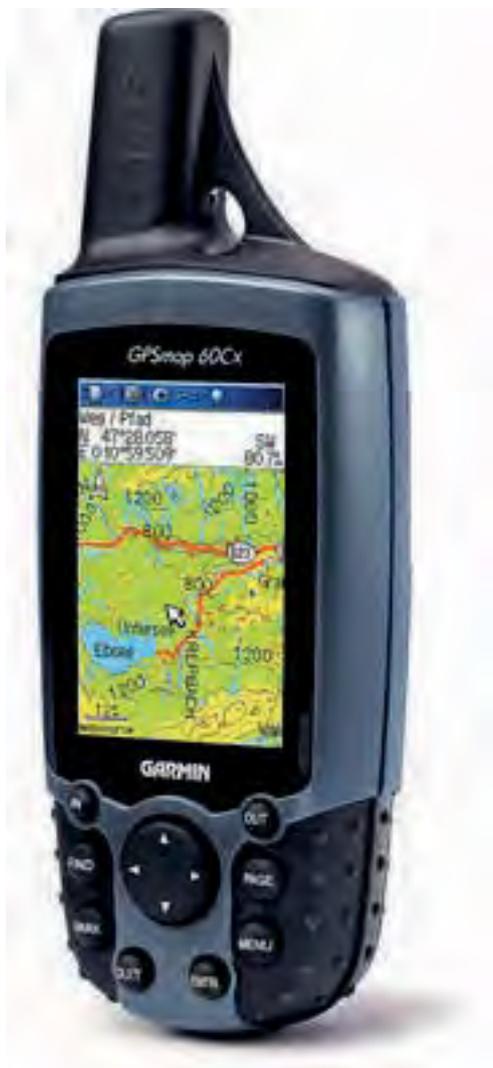
Abbildung 3-6:
GARMIN GPSmap 60Cx (Quelle: <http://www.navigation-professionell.de/>)

Zur Beurteilung des Geschwindigkeitsverlaufs in allen Abschnitten der Baustelle wurden Geschwindigkeitsprofile anhand von Nachfolgefahrten erstellt. Dabei wurden einzelne, zufällig ausgewählte Fahrer mit einem Fahrzeug, das mit dem GPS-Gerät „GARMIN GPSmap 60Cx“ ausgerüstet war (Tabelle 3 7), in konstantem Abstand verfolgt. Die Nachfolgefahrten orientierten sich an zufällig ausgewählten Fahrzeugen, konnten jedoch nicht in stets konstantem zeitlich-räumlichem Abstand durchgeführt werden. Vielmehr erfolgte ein „Mitschwimmen“ im Verkehr, wobei z.B. Fahrstreifenwechsel und damit verbundene Beschleunigungs- und Verzögerungsvorgänge nach Verkehrslage angepasst werden. Verließ ein verfolgtes Fahrzeug die Baustelle an einer Ausfahrt oder entfernte es sich aus dem Sichtbereich, weil der Verkehr ein Folgen unmöglich machte, wurde ein anderes Fahrzeug zur Orientierung genutzt und die Fahrt fortgesetzt. Insbesondere im Annäherungsbereich vor und im Nachbereich hinter der Baustelle war jedoch das Nachfolgen in konstantem räumlich-zeitlichen Abstand in aller Regel möglich, so dass

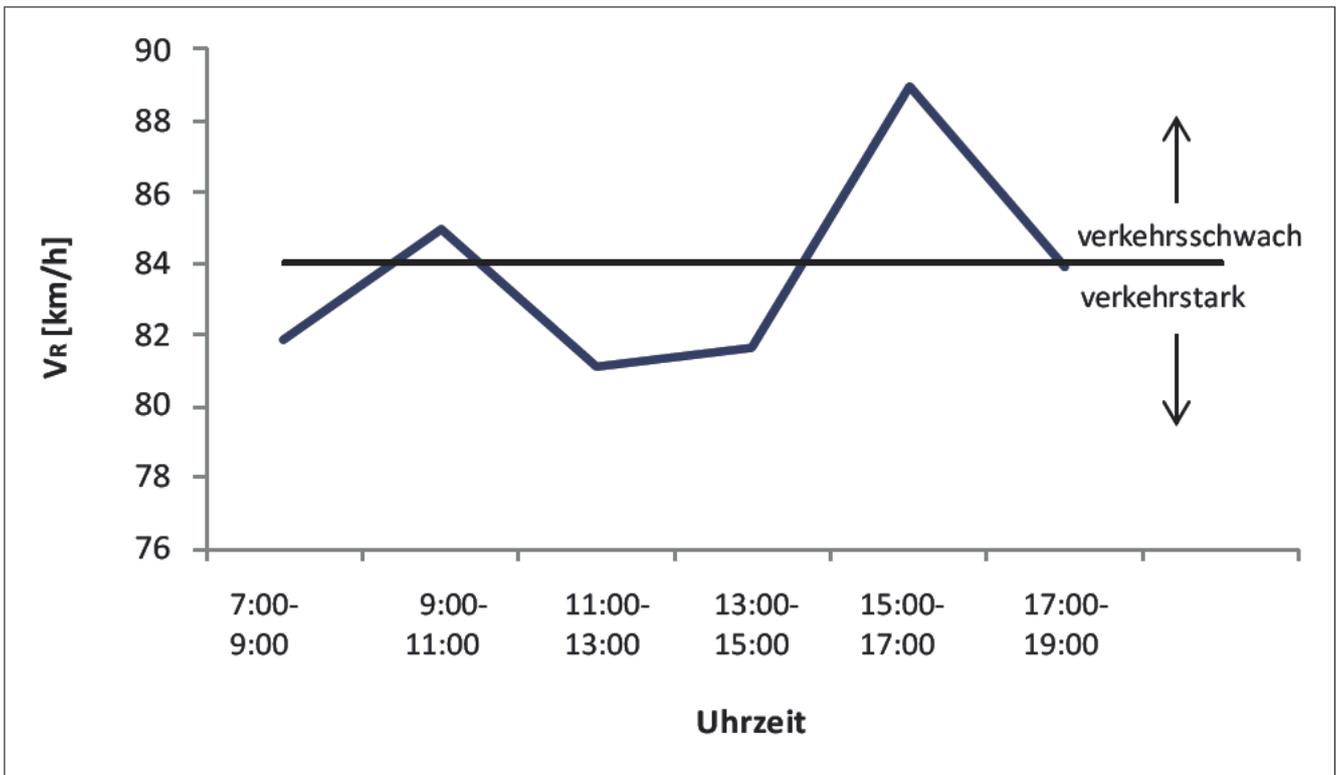
Abbildung 3-7:
Tagesganglinie der Fahrtrichtung 2 im Vorherzeitraum

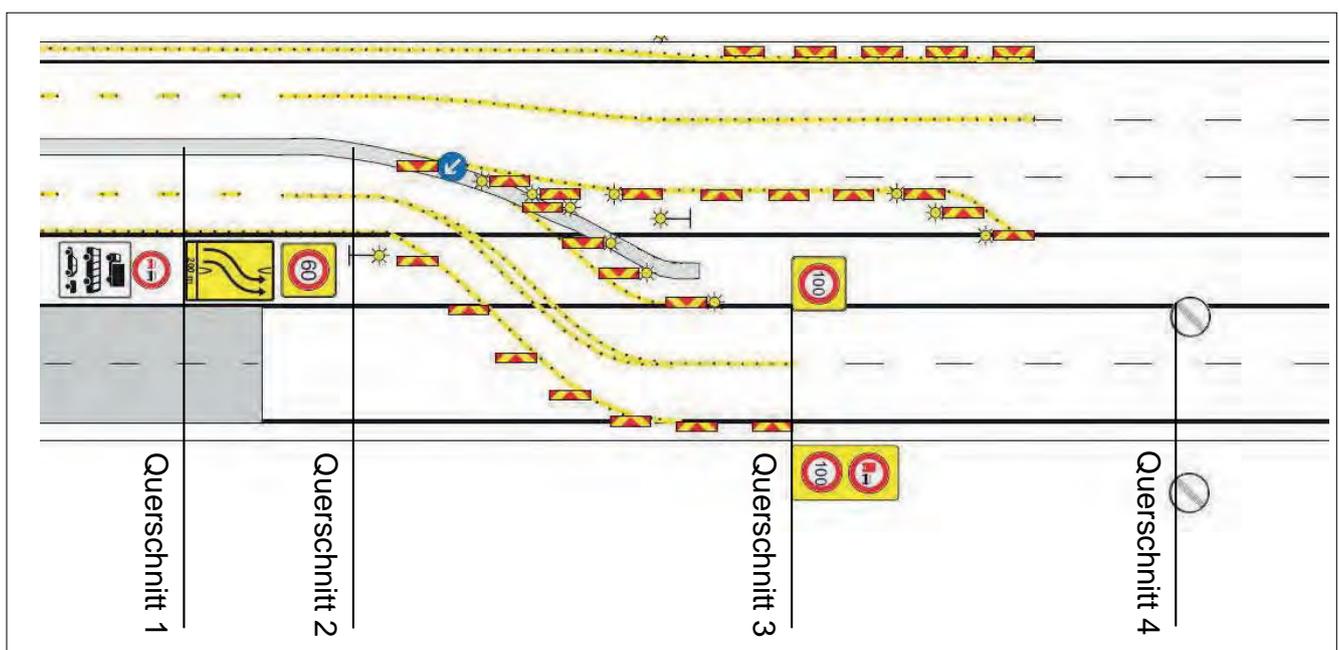
Abbildung 3-9:
Messquerschnitte am Baustellenende der Fahrtrichtung 1

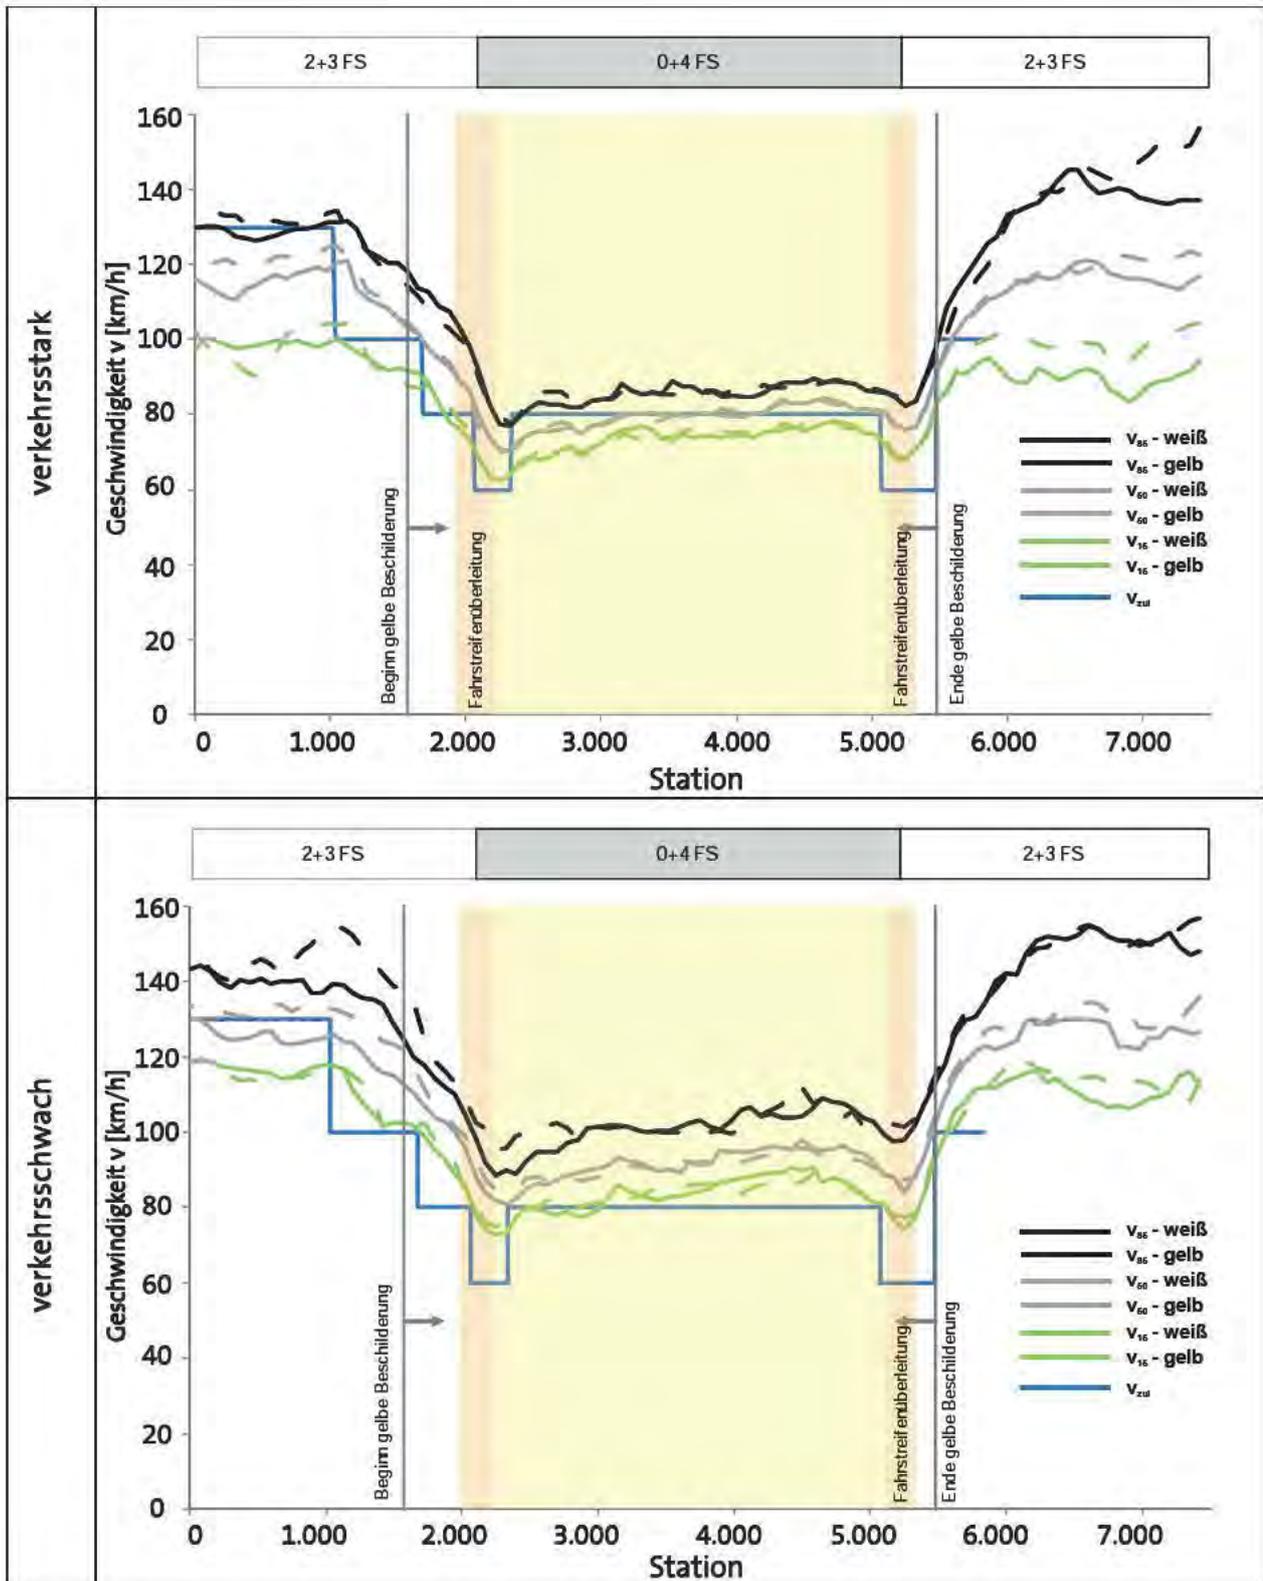
Abbildung 4-1:
Geschwindigkeitsverlauf über den untersuchten Bereich zu Zeiten hoher und geringer Verkehrsstärken

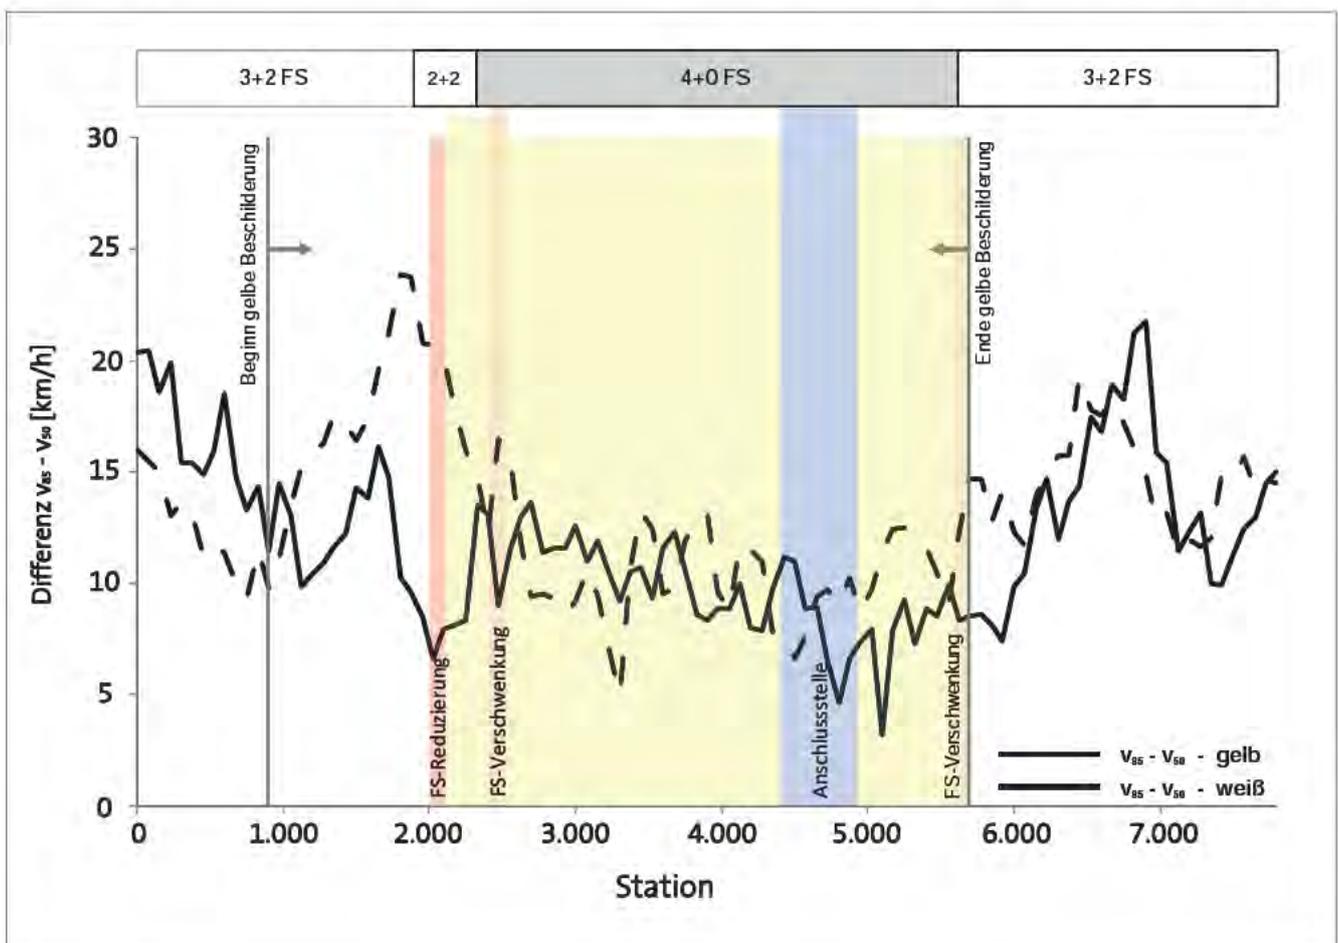
Abbildung 4-2: Homogenität der Geschwindigkeiten – Differenz der Geschwindigkeitskenngrößen $v_{85} - v_{50}$

Aus den Geschwindigkeitsprofilen der Nachfolgefahrten konnten außerdem Aussagen zur Homogenität der Geschwindigkeit im Baustelleninnenbereich getroffen werden. Dafür wurde die Differenz der v_{85} und v_{50} gebildet und über die Länge abgetragen. Es ist zu erkennen, dass insbesondere im Annäherungsbereich das Geschwindigkeitsverhalten bei gelber Beschilderung wesentlich homogener geworden ist. So beträgt beispielsweise die Differenz an der Station 1+950 (Abbildung 4-2) in der gelben Phase $v_{85} - v_{50} = 8$ km/h und in der weißen Phase $v_{85} - v_{50} = 22$ km/h. Eine ähnliche Tendenz zeigt sich auch im Bereich der Anschlussstelle und bei der Ausfahrt.

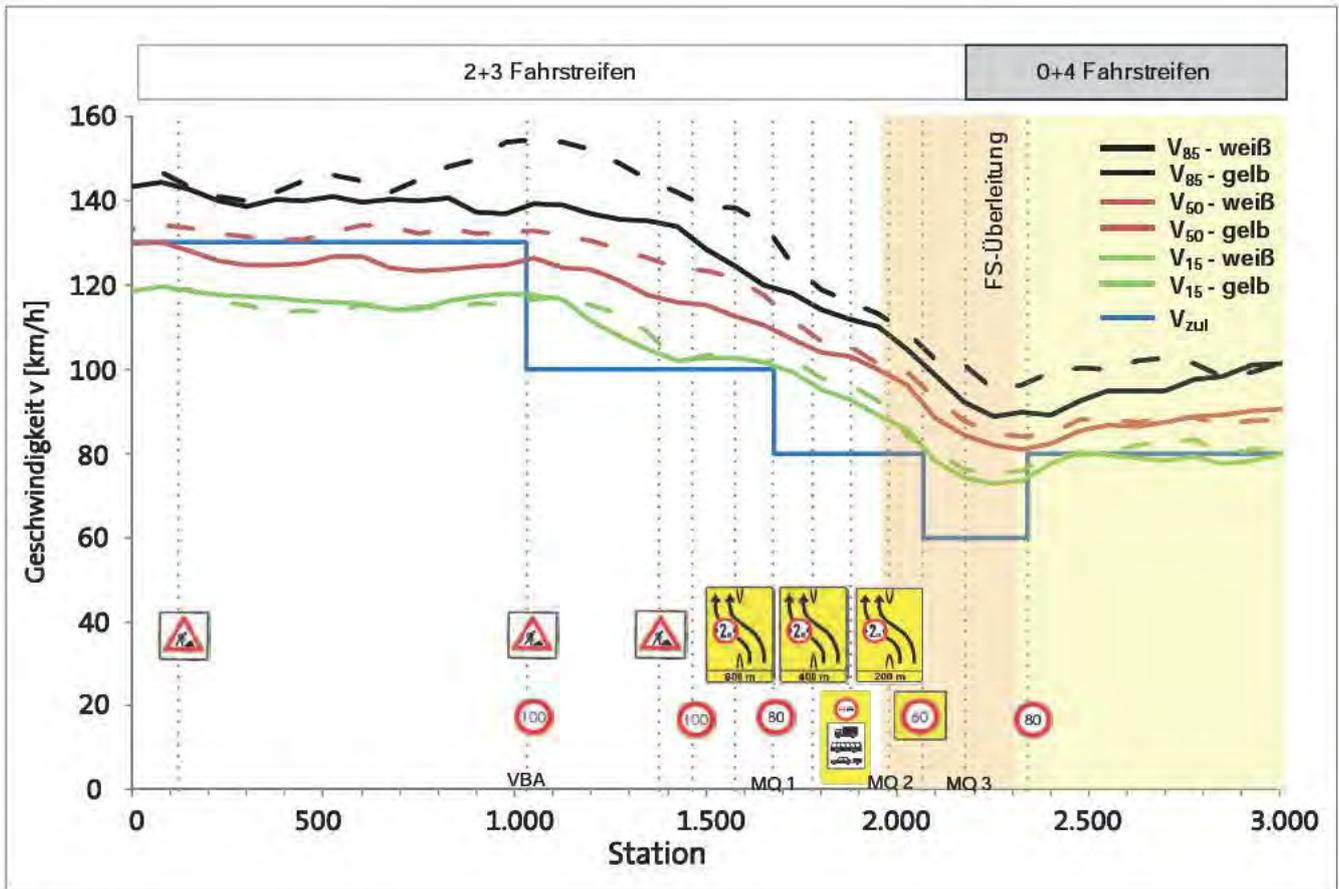
Abbildung 4-4: Verläufe der Geschwindigkeitskenngrößen v_{15} , v_{50} und v_{85} im Annäherungsbereich der Fahrtrichtung 1 nach Beschilderungsart bei geringen Verkehrsstärken

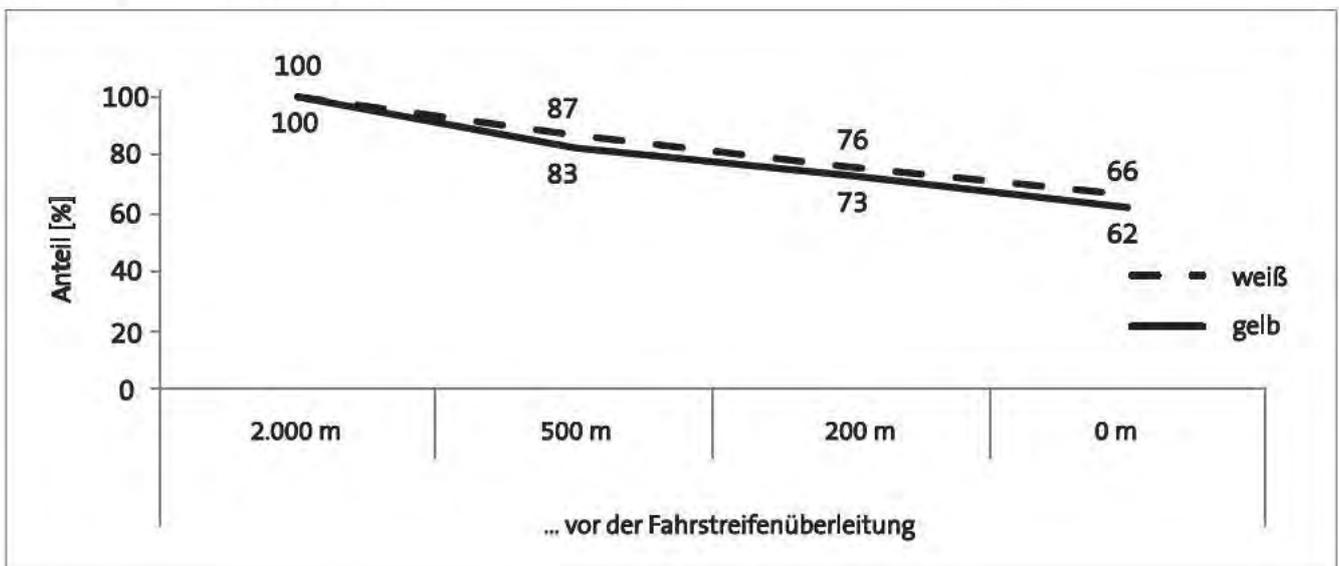
Abbildung 4-5: Anteil des Rückgangs der v_{85} im Annäherungsbereich der Fahrtrichtung 1, verkehrsschwach

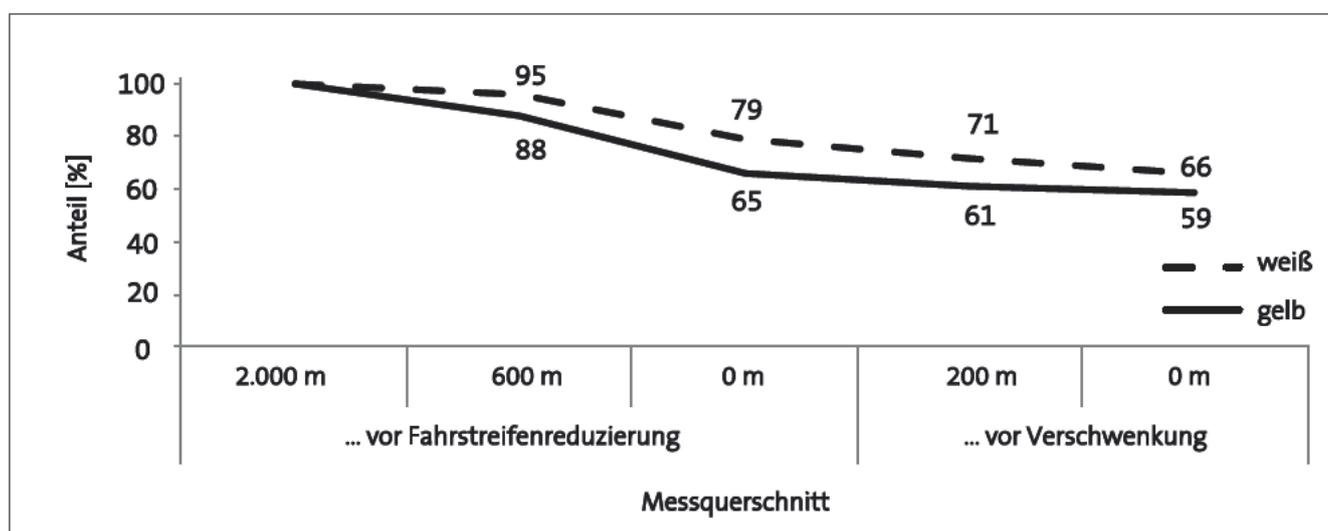
Abbildung 4-6:
Anteil des Rückgangs der v_{85} im Annäherungsbereich der Fahrtrichtung 2, verkehrsschwach

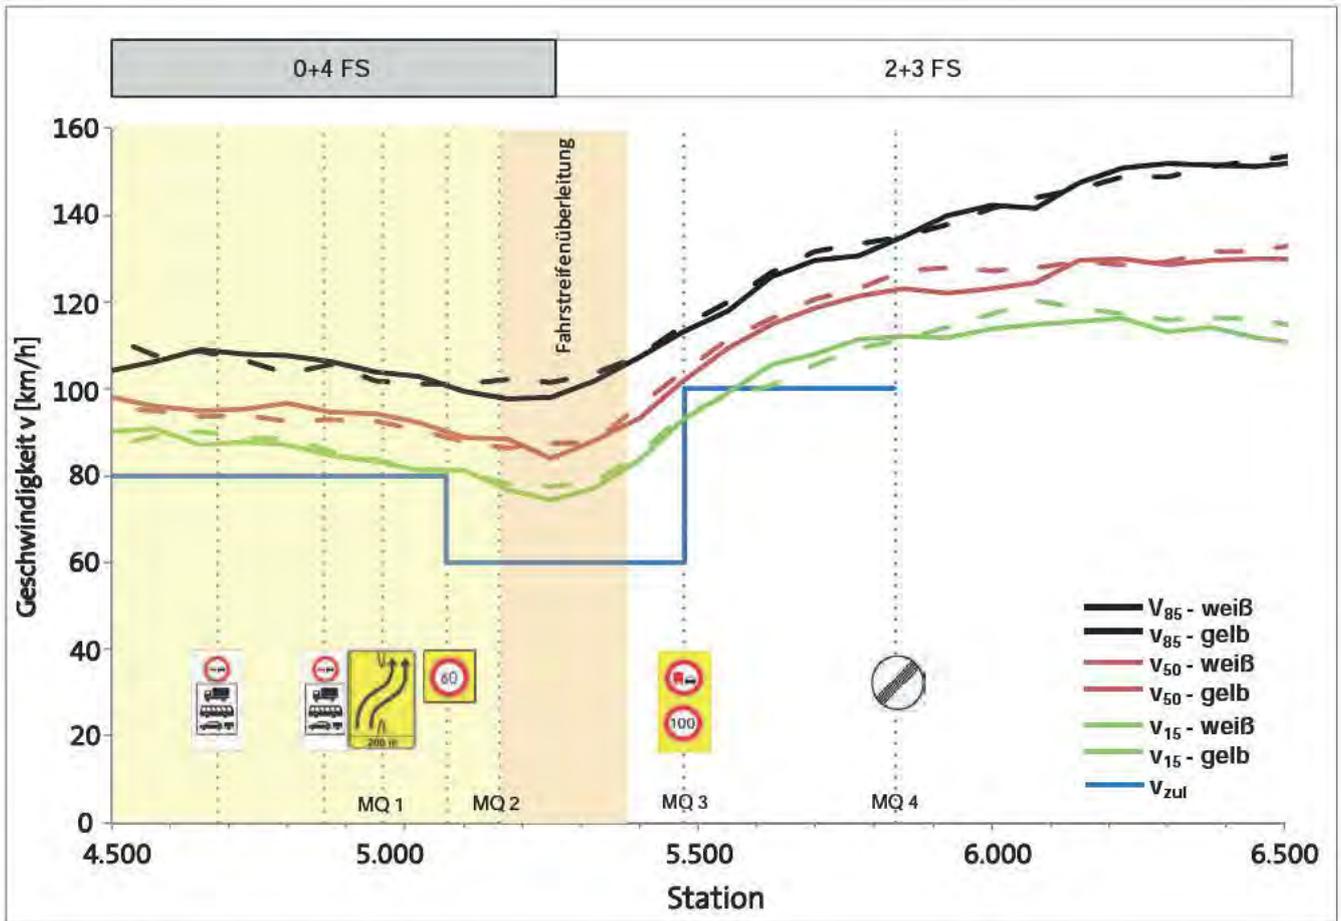
Abbildung 4-9: Verläufe der Geschwindigkeitskenngrößen v_{15} , v_{50} und v_{85} am Baustellenende der Fahrtrichtung 1 nach Beschilderungsart

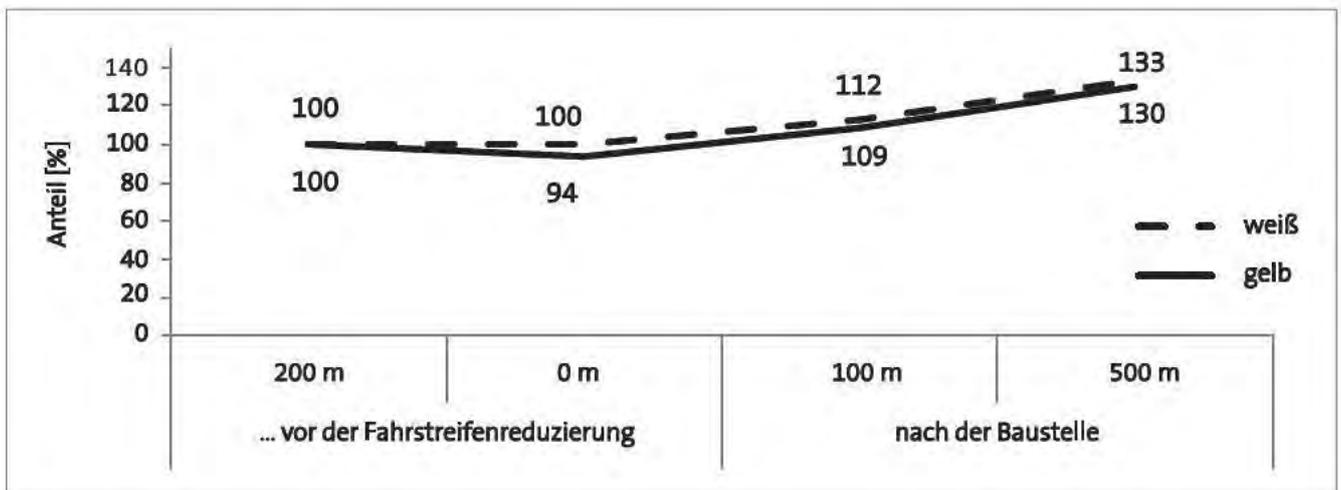
Abbildung 4-10: Anstieg der v_{85} im Annäherungsbereich der Fahrtrichtung 1

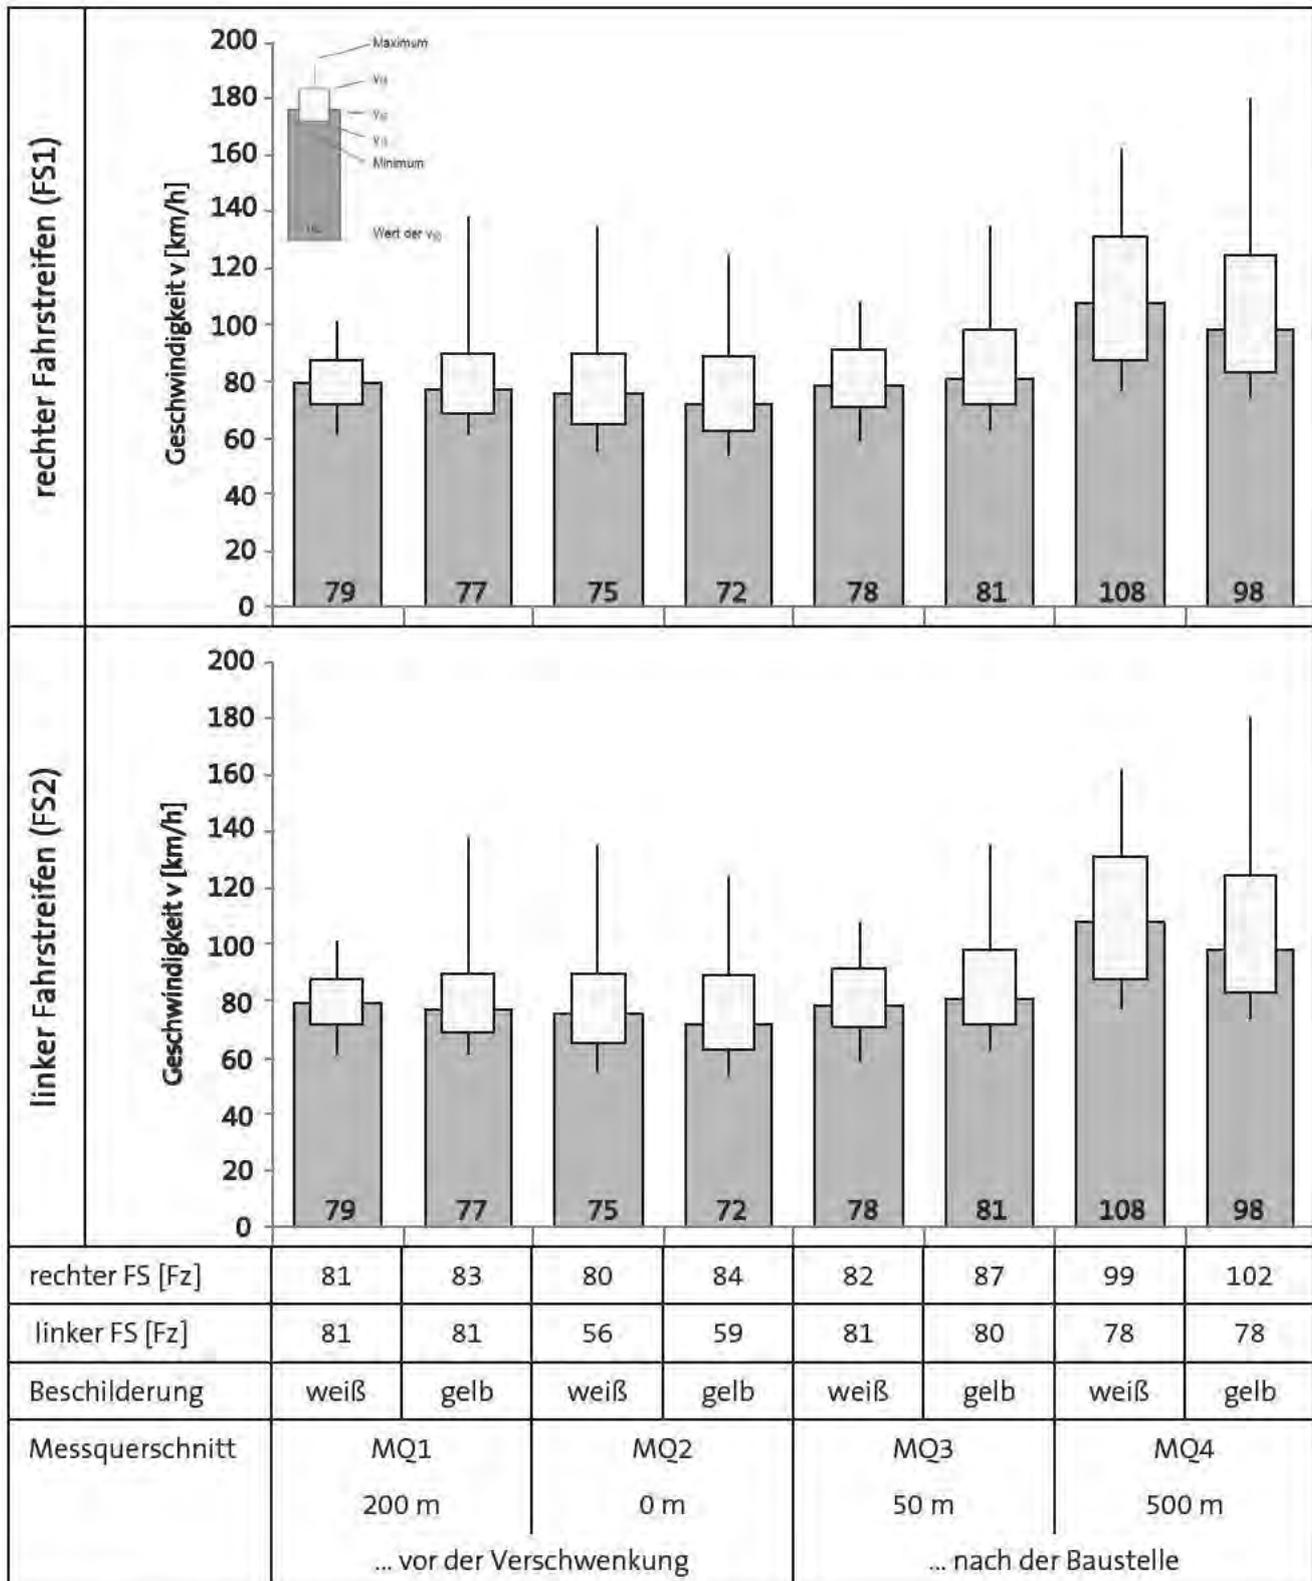
Abbildung 4 11: Kenngrößen der Geschwindigkeitsverteilung an den Messquerschnitten am Baustellenende der Fahrtrichtung 1 [km/h]

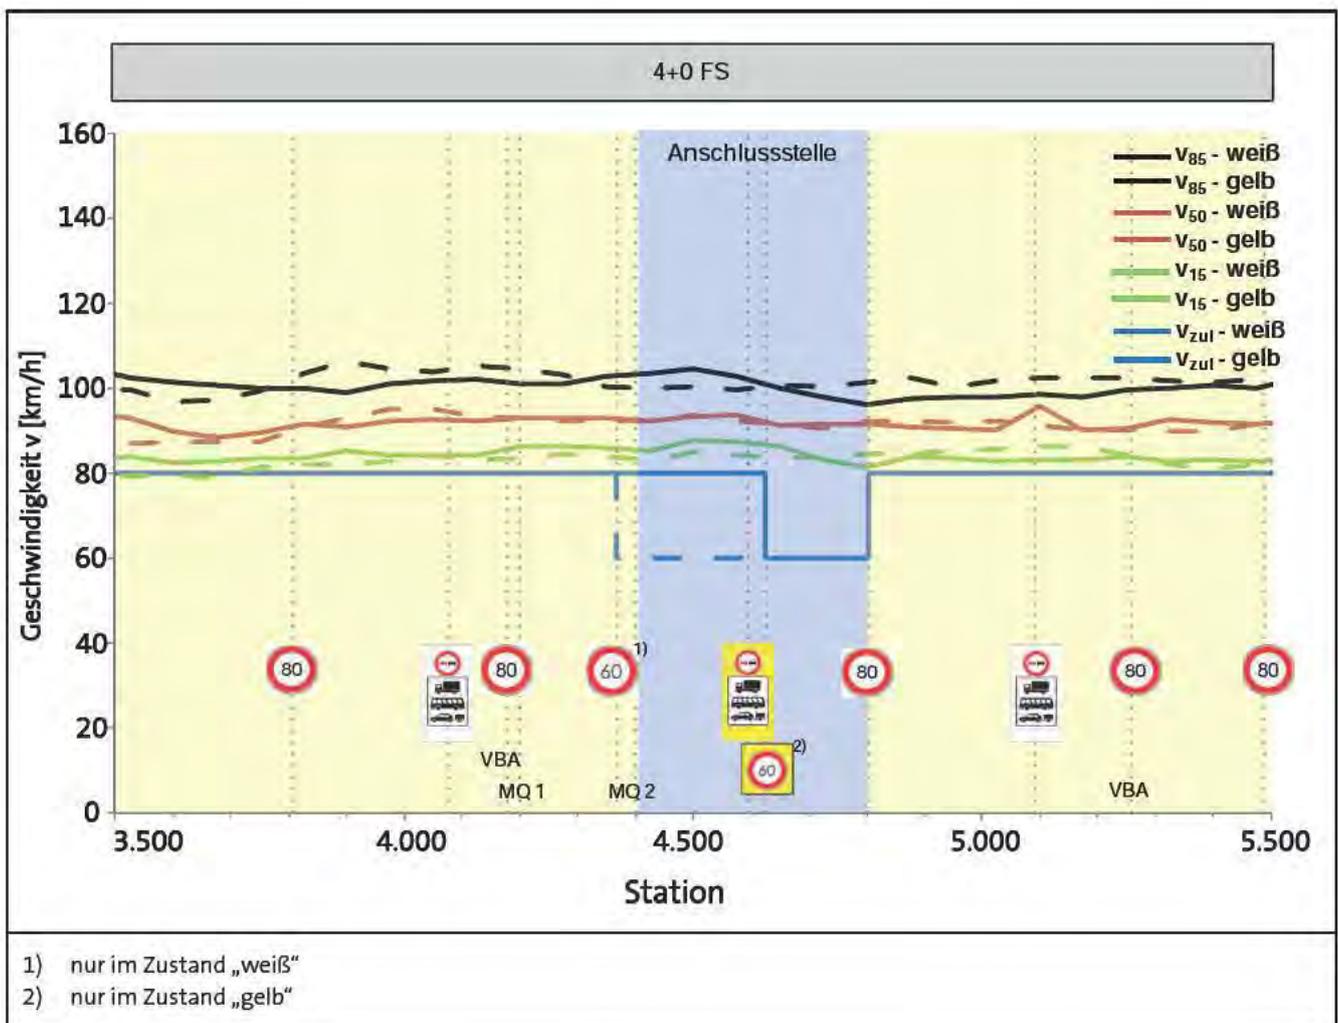
Abbildung 4-12: Verläufe der Geschwindigkeitskenngrößen v_{15} , v_{50} und v_{85} vor der Behelfsausfahrt der Fahrtrichtung 2 nach Beschilderungsart

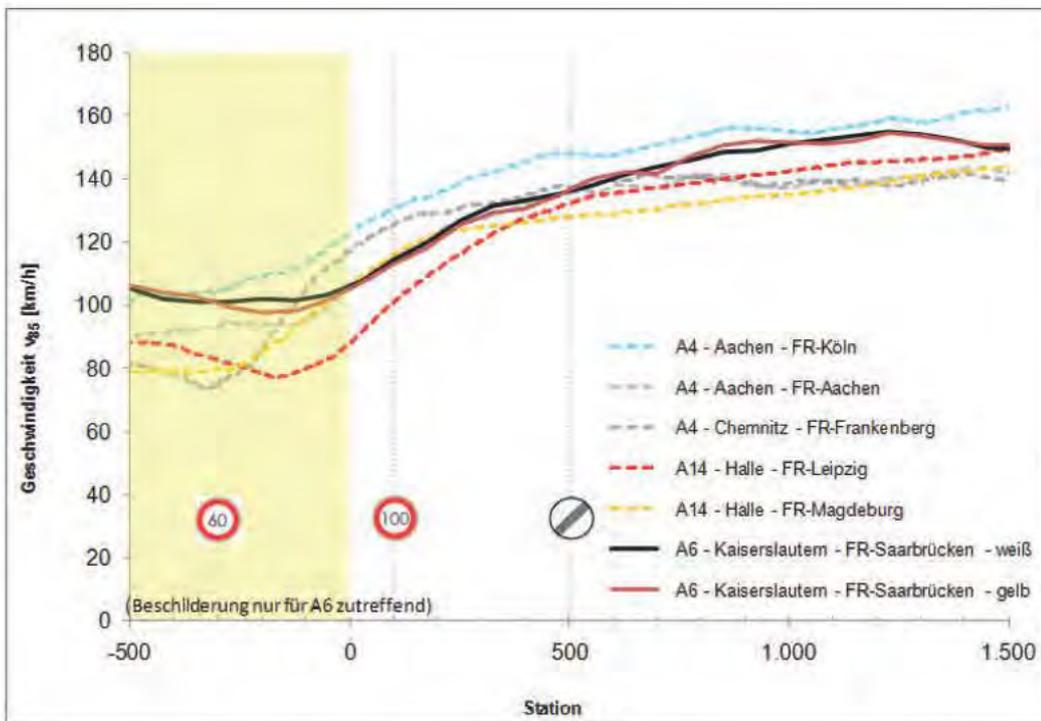
Abbildung 4-13:
Verlauf der v_{85} am Baustellenende der Untersuchungsbaustelle und von Baustellen der abgeschlossenen Untersuchung (QSV, 2010)

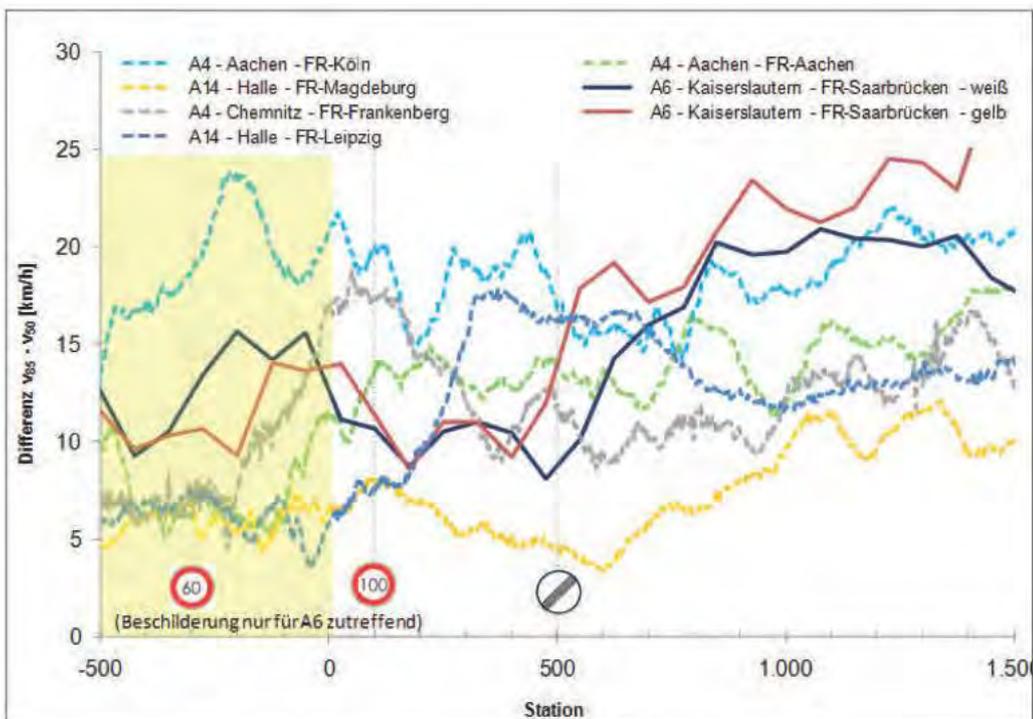
Abbildung 4-14:
Homogenität der Geschwindigkeit am Baustellenende

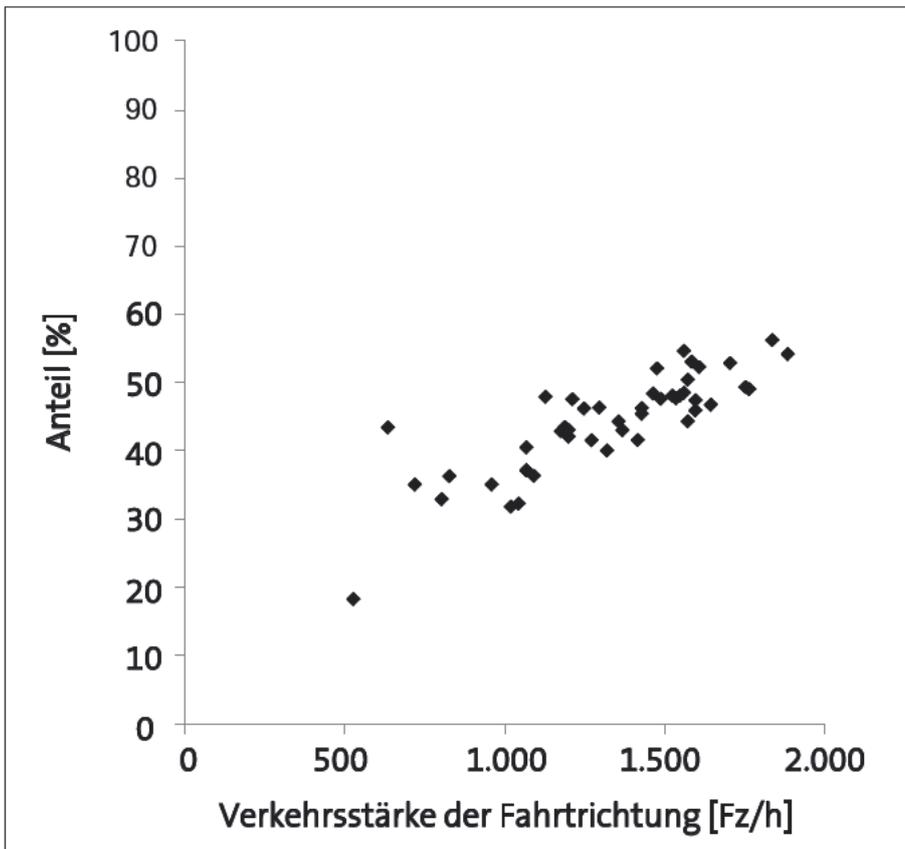
Abbildung A-1:
Belegung des linken Fahrstreifens (FS2) in Abhängigkeit von der Gesamtverkehrsstärke der Fahrtrichtung
