Untersuchung des Einflusses einer modifizierten Beschilderung besonderer Bereiche in Autobahnbaustellen (Gelbe Baustelle)

Im Auftrag der Unfallforschung der Versicherer (UDV)

bearbeitet durch:
Technische Universität Dresden
Fakultät Verkehrswissenschaften
Institut für Verkehrsplanung und Straßenverkehr
Dipl.-Ing. Markus Enke
Dipl.-Ing. Andreas Heine
Prof. Dr.-Ing. Christian Lippold
Prof. Dr.-Ing. Reinhold Maier

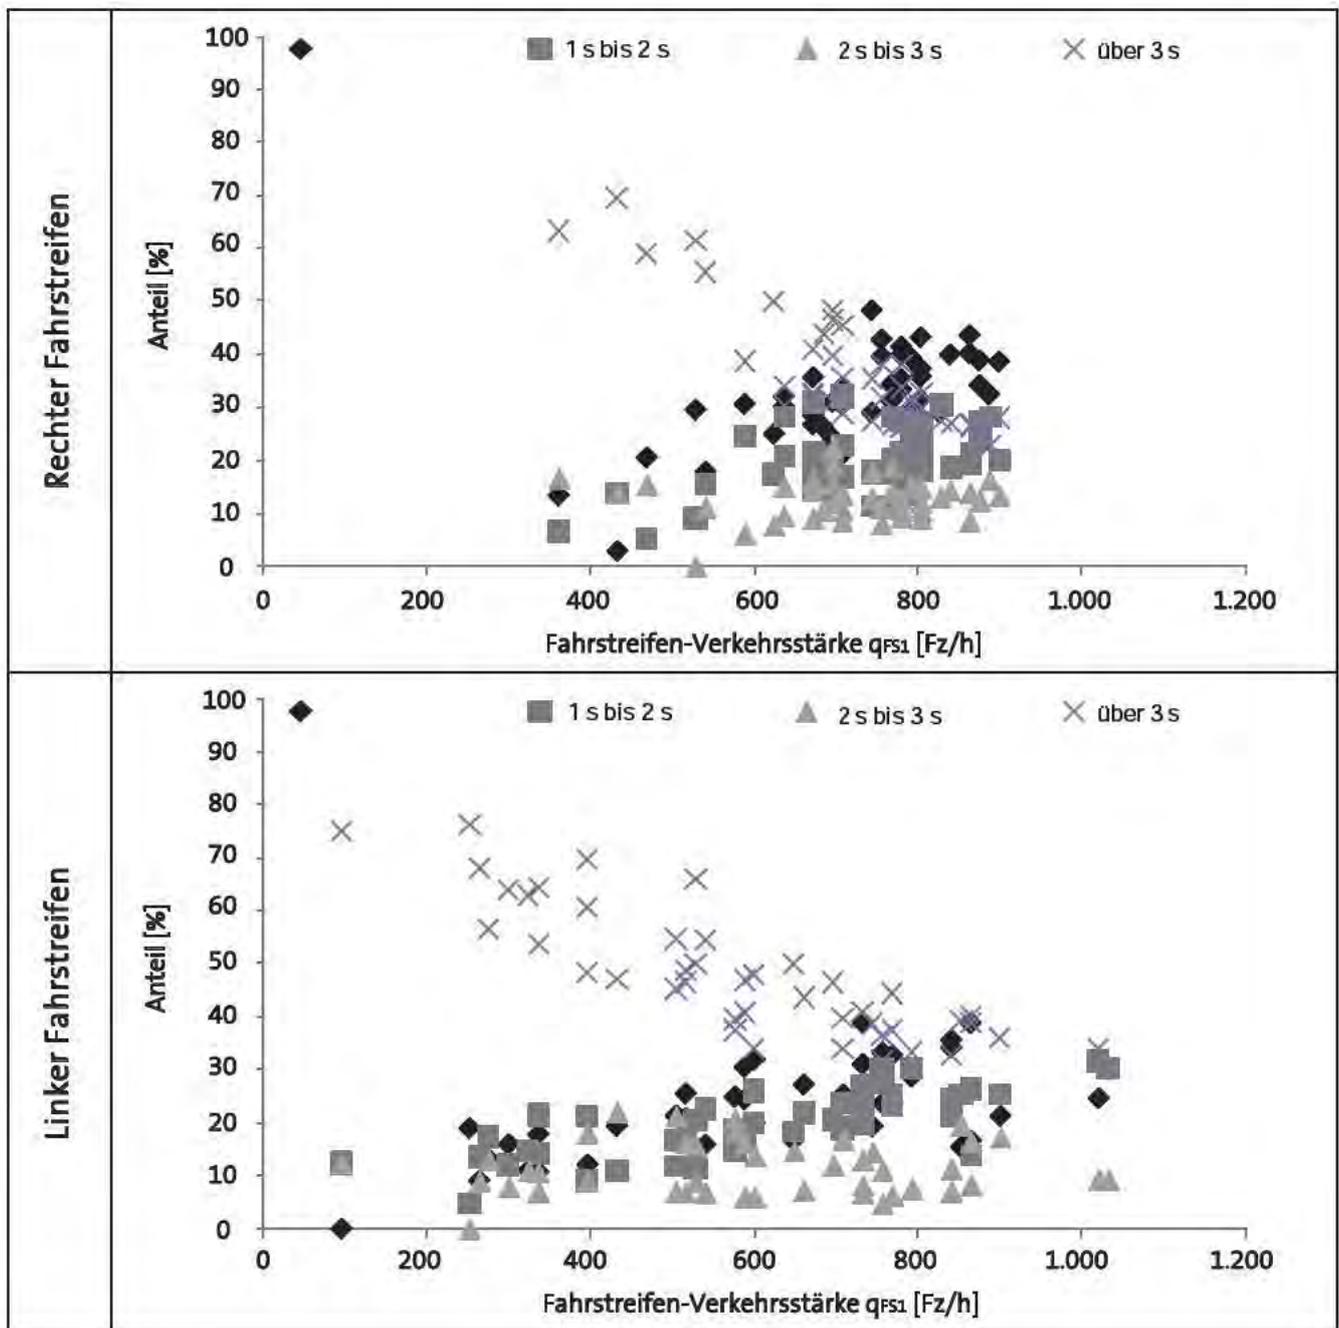
Abbildung A-2:
zeitlicher Längsabstand in Abhängigkeit der Fahrstreifen-Verkehrsstärke für Fahrtrichtung 1

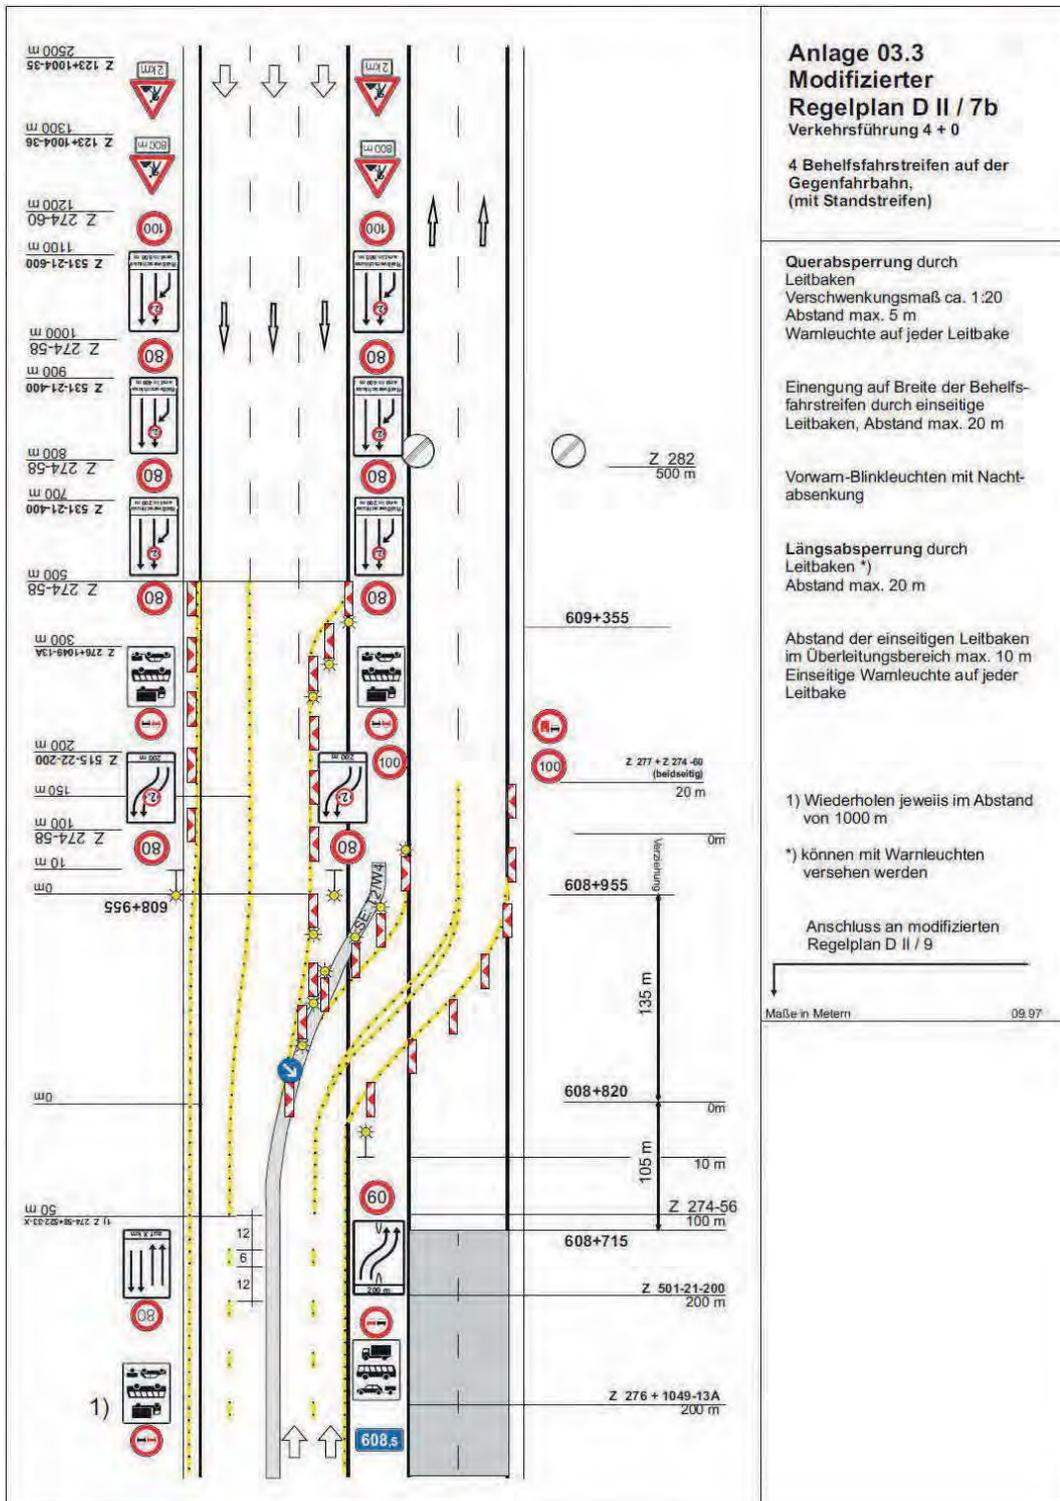
Abbildung B-1:
 Regelplan Untersuchungsbaustelle mit Beschilderung nach RSA 95 – weiß – Teil 1

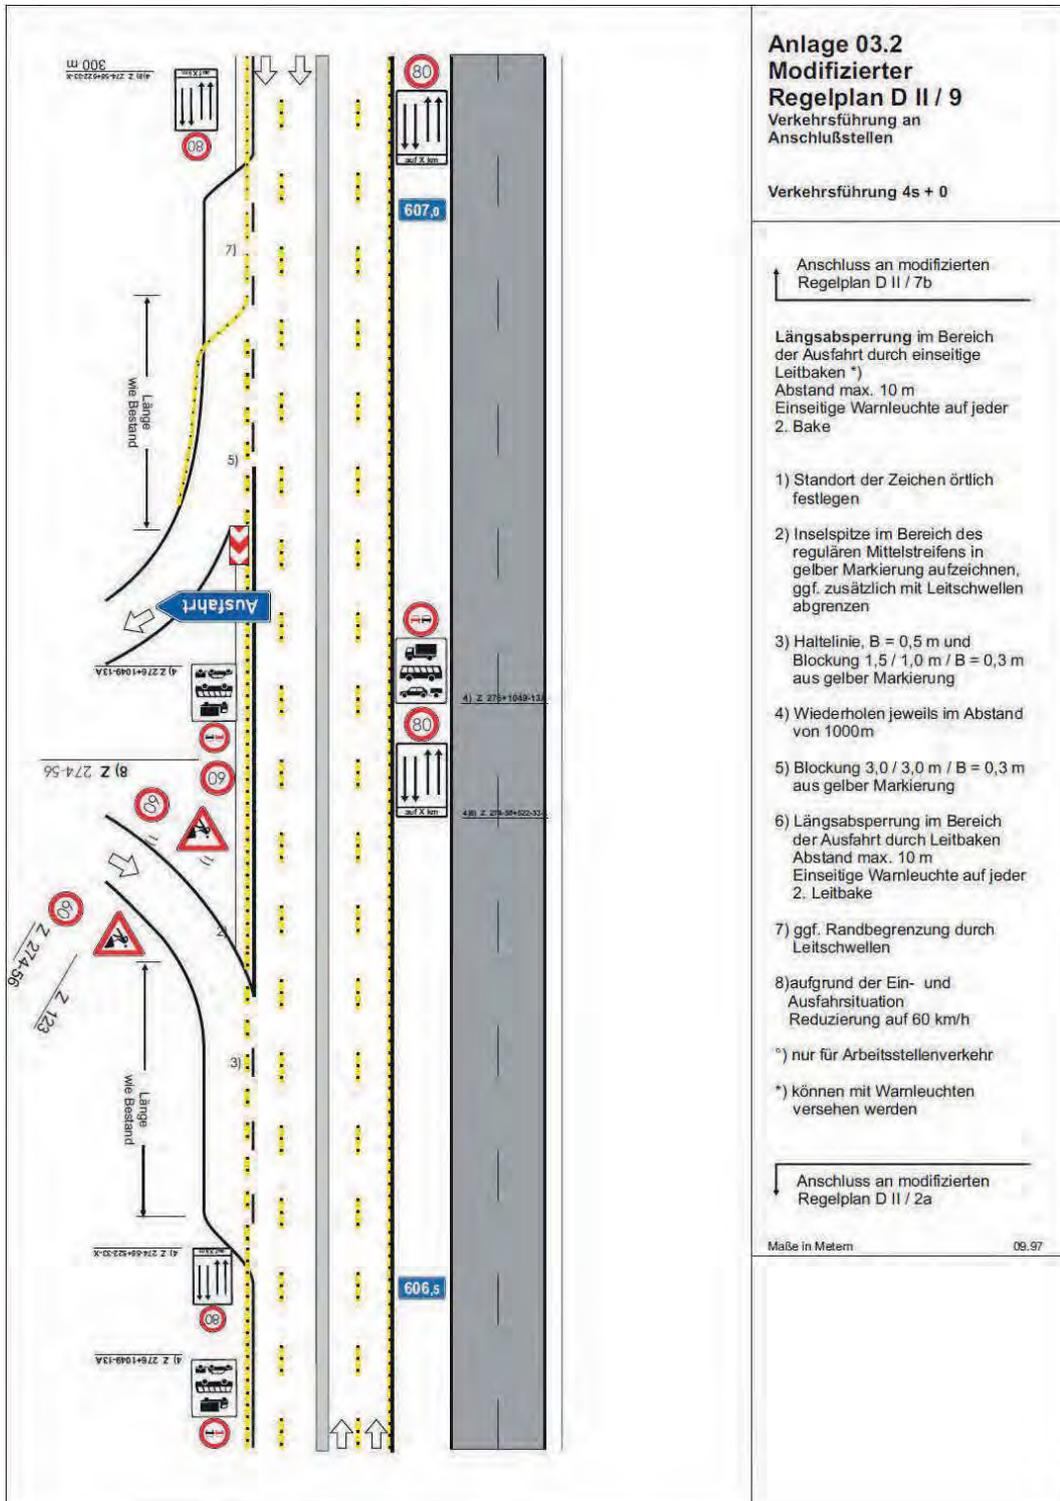
Abbildung B-2: Regelplan Untersuchungsbaustelle mit Beschilderung nach RSA 95 – weiß – Teil 2

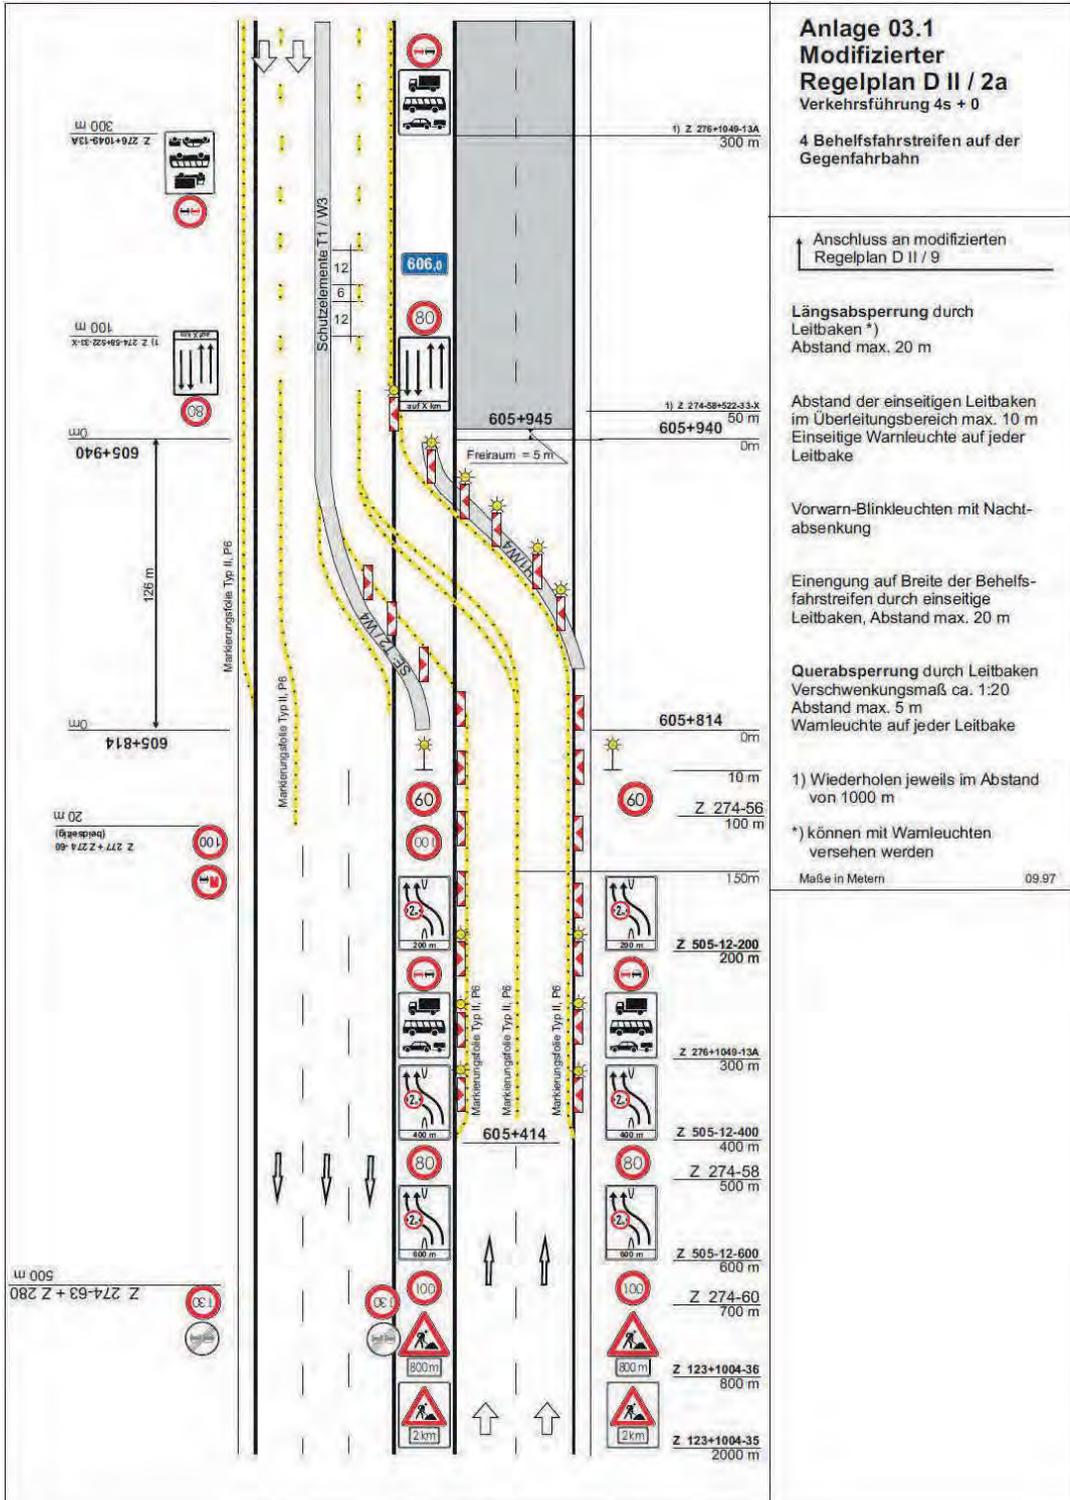
Abbildung B-3:
 Regelplan Untersuchungsbaustelle mit Beschilderung nach RSA 95 – weiß – Teil 3

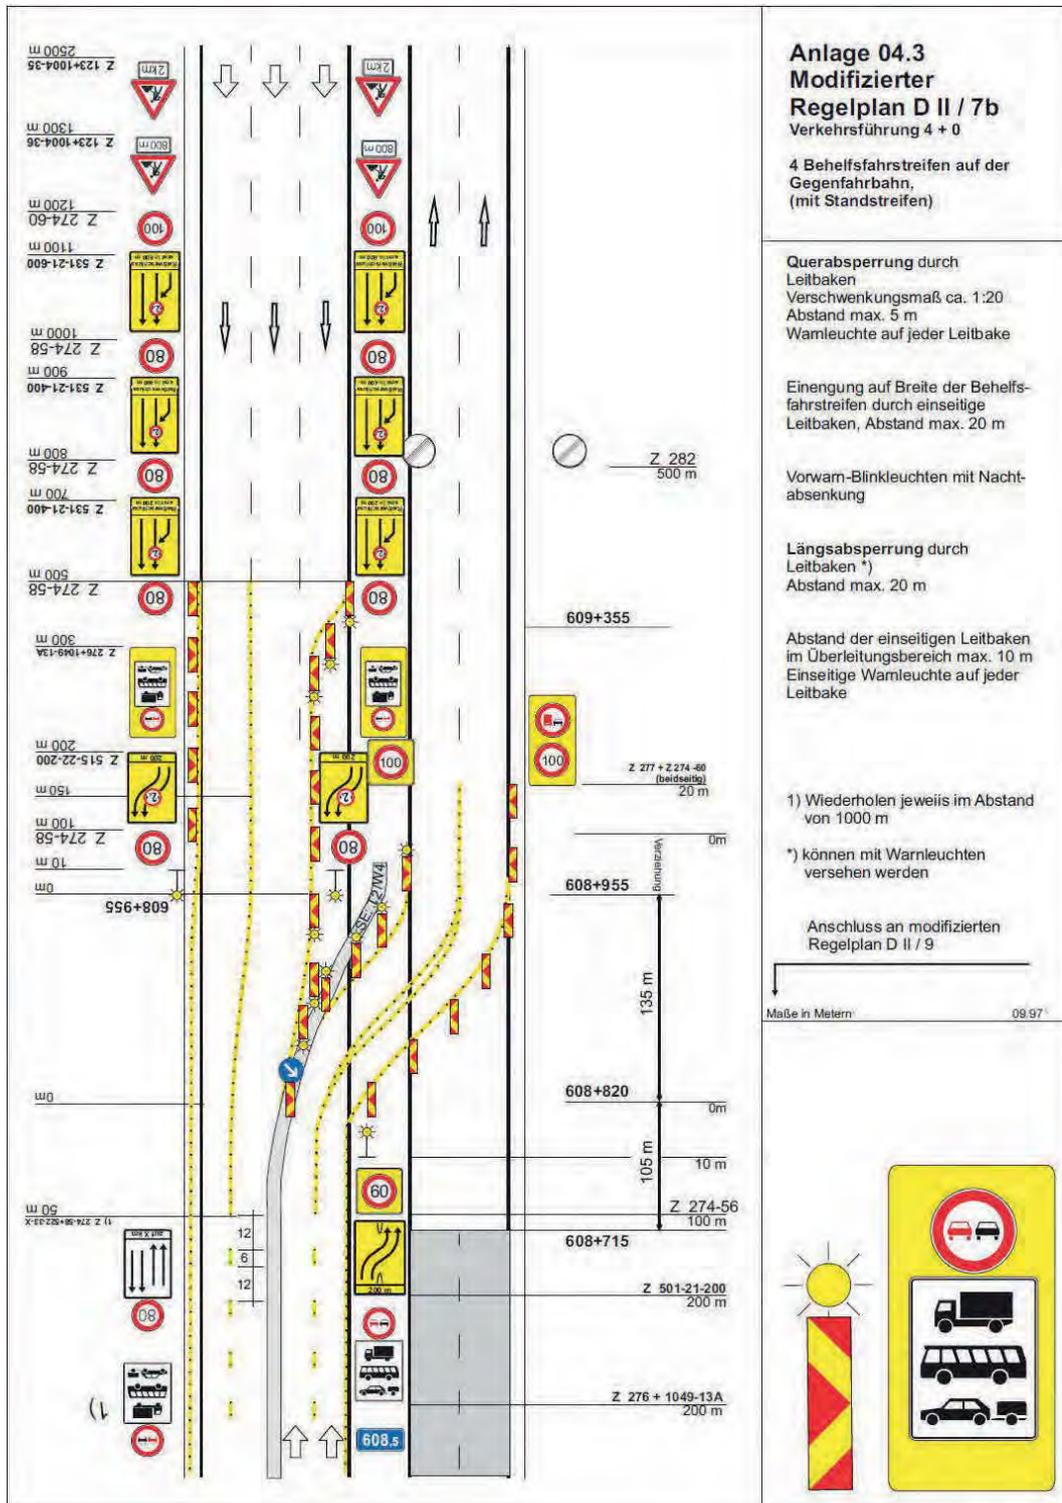
Abbildung B-4:
 Regelplan Untersuchungsbaustelle mit Beschilderung nach RSA 95 – gelb – Teil 1

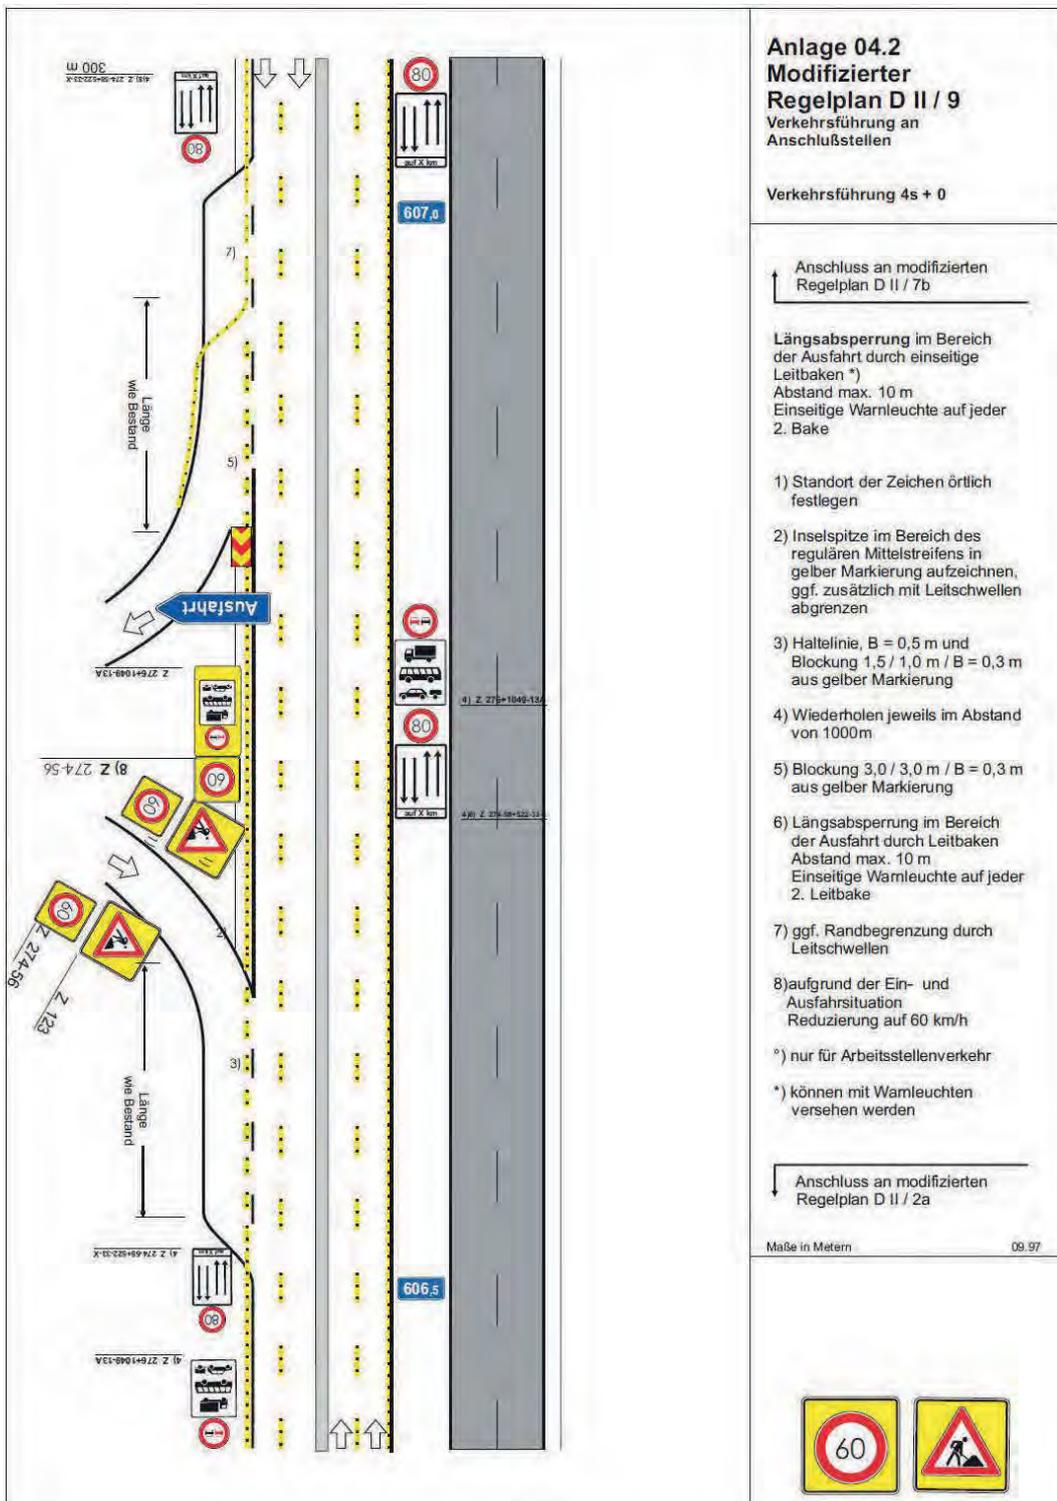
Abbildung B-5:
Regelplan Untersuchungsbaustelle mit Beschilderung nach RSA 95 – gelb – Teil 2

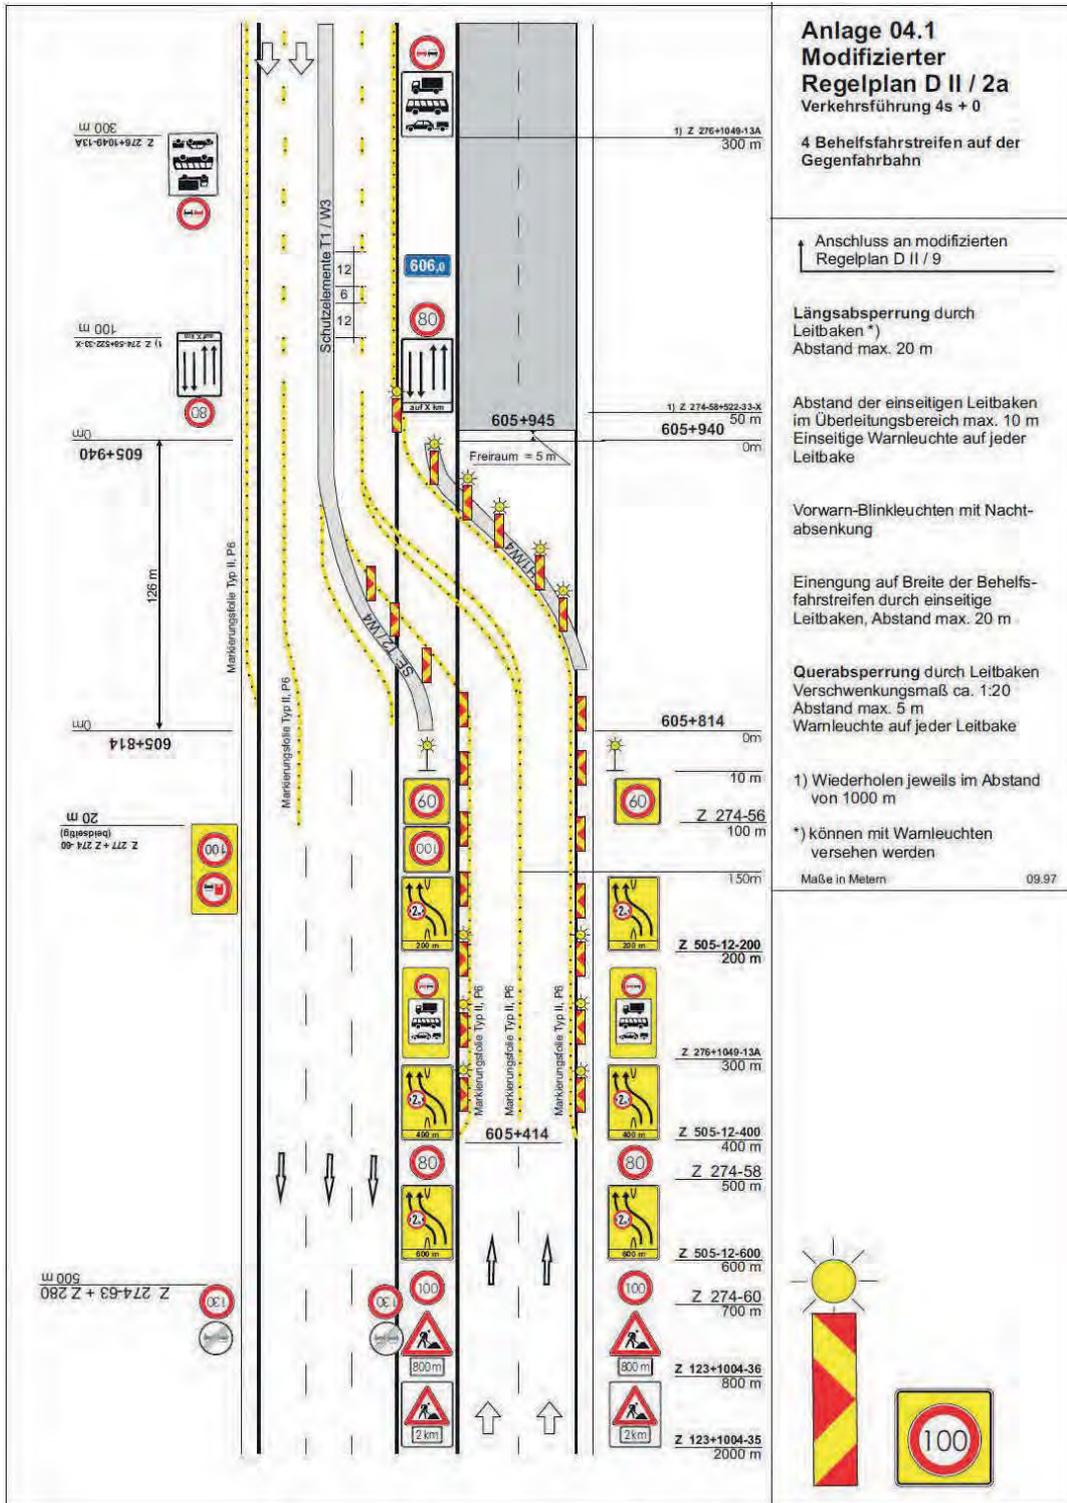
Abbildung B-6:
Regelplan Untersuchungsbaustelle mit Beschilderung nach RSA 95 – gelb – Teil 3

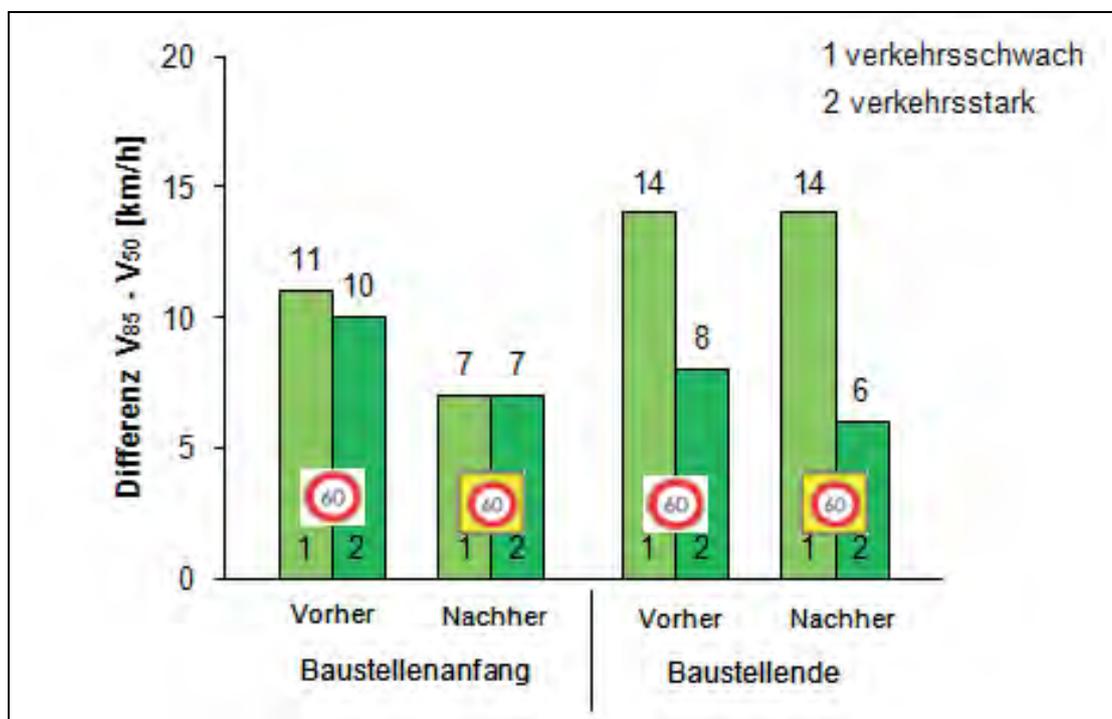
Abbildung C-7:
Homogenität der Geschwindigkeit in Fahrtrichtung 1

Die Bewertung der Homogenität der Geschwindigkeiten erfolgte anhand der Differenz der v_{85} zur v_{50} . Die Differenzen werden in Abbildung C-7 und Abbildung C-8 gezeigt. Es ist zu erkennen, dass sowohl in Richtung 1 als auch in Richtung 2 zum Baustellenanfang die Geschwindigkeitsdifferenz abnimmt. Somit ist bei selektivgelber Beschilderung der Geschwindigkeitsverlauf in diesem Bereich homogener. In den anderen kritischen Bereichen kann kein signifikanter Unterschied festgestellt werden.

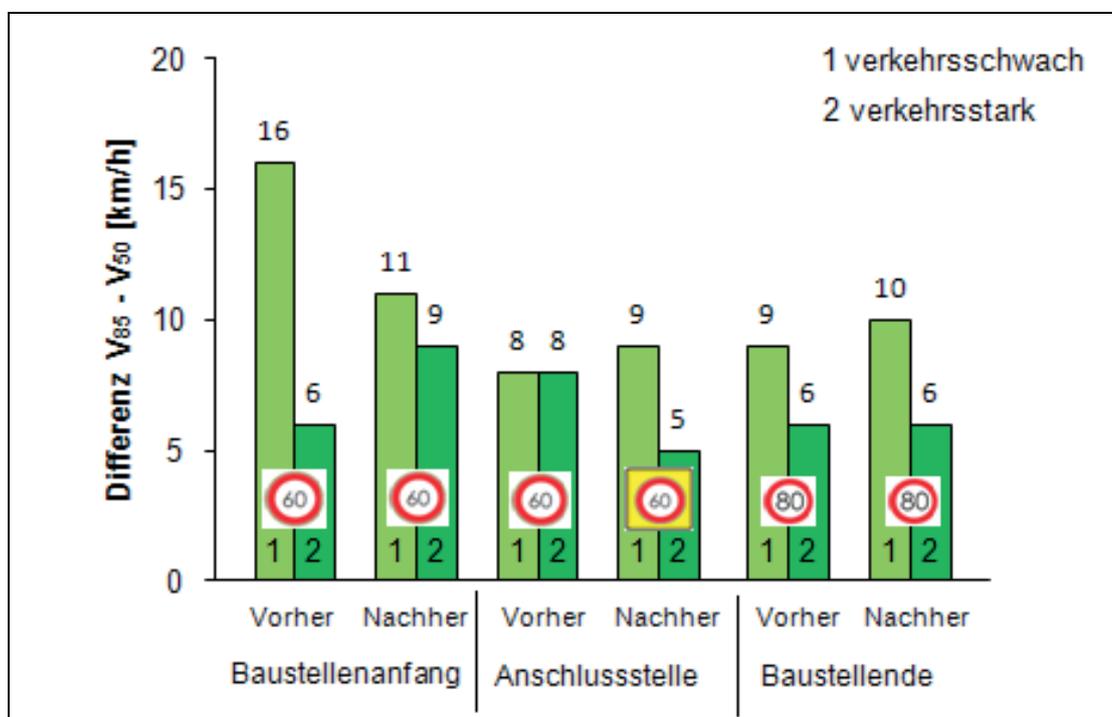
Abbildung C-8:
Homogenität der Geschwindigkeit in Fahrtrichtung 2

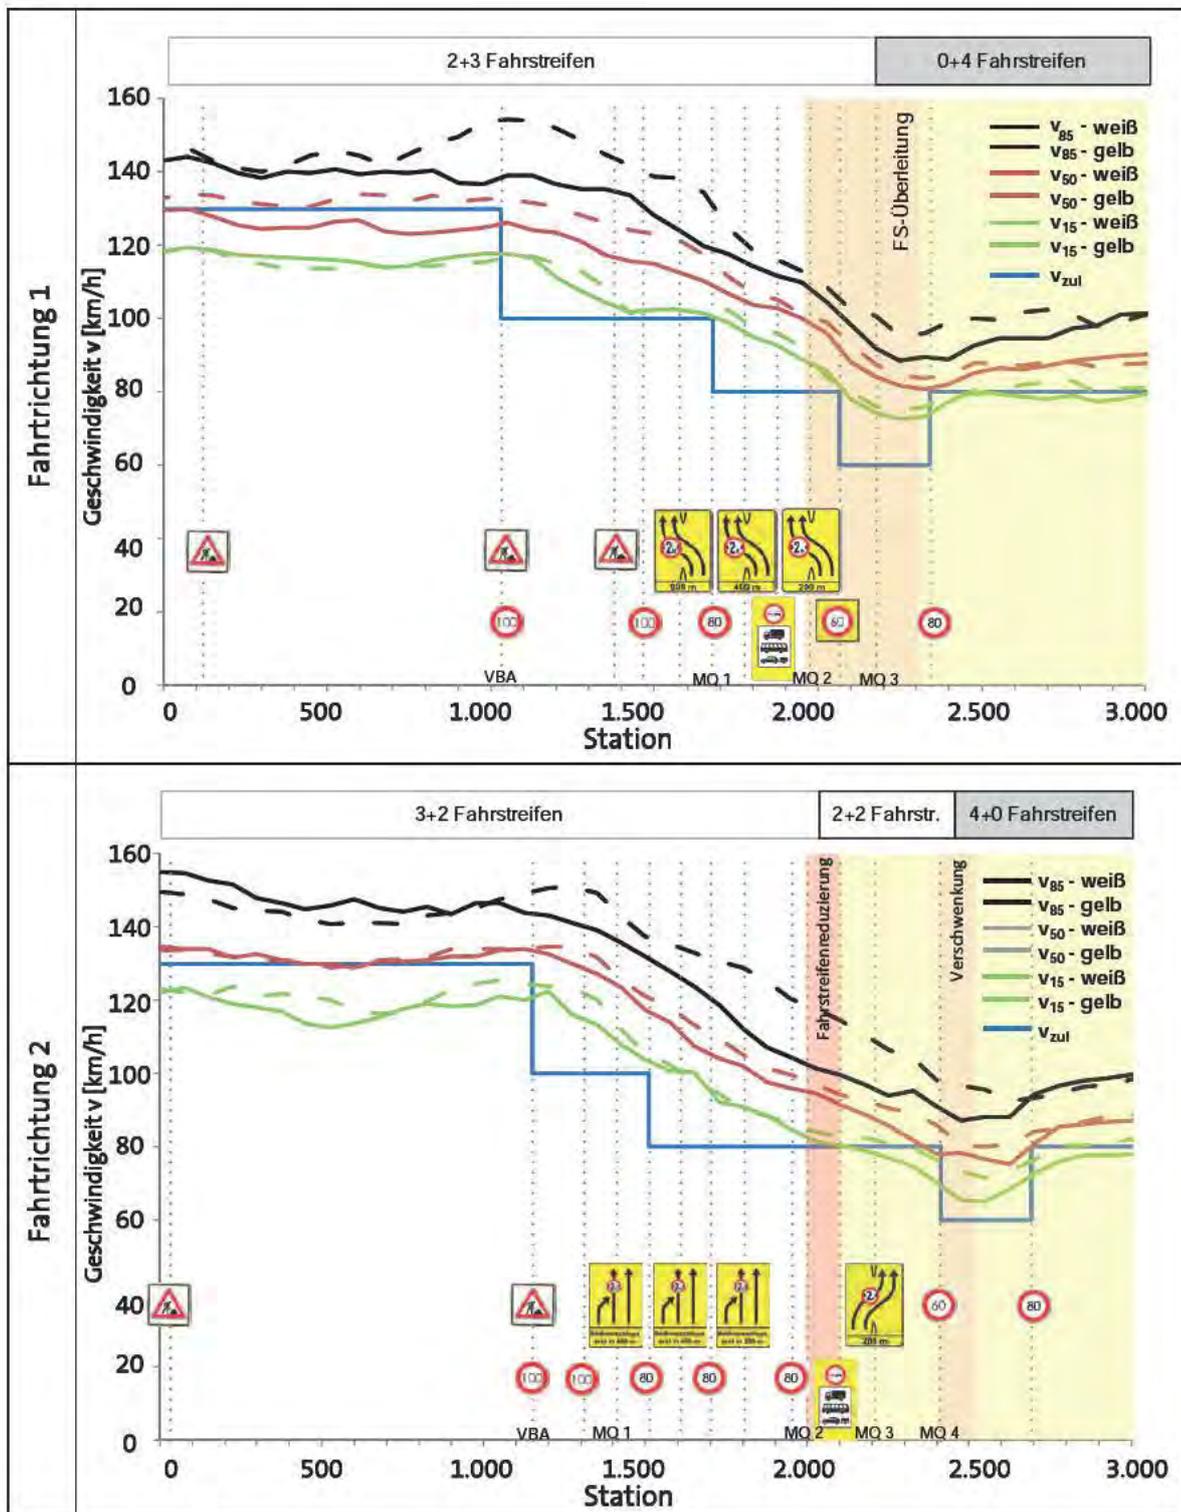
Abbildung C-15: Verläufe der Geschwindigkeitskenngrößen v_{50} und v_{85} in den Annäherungsbereichen nach Beschilderungstyp

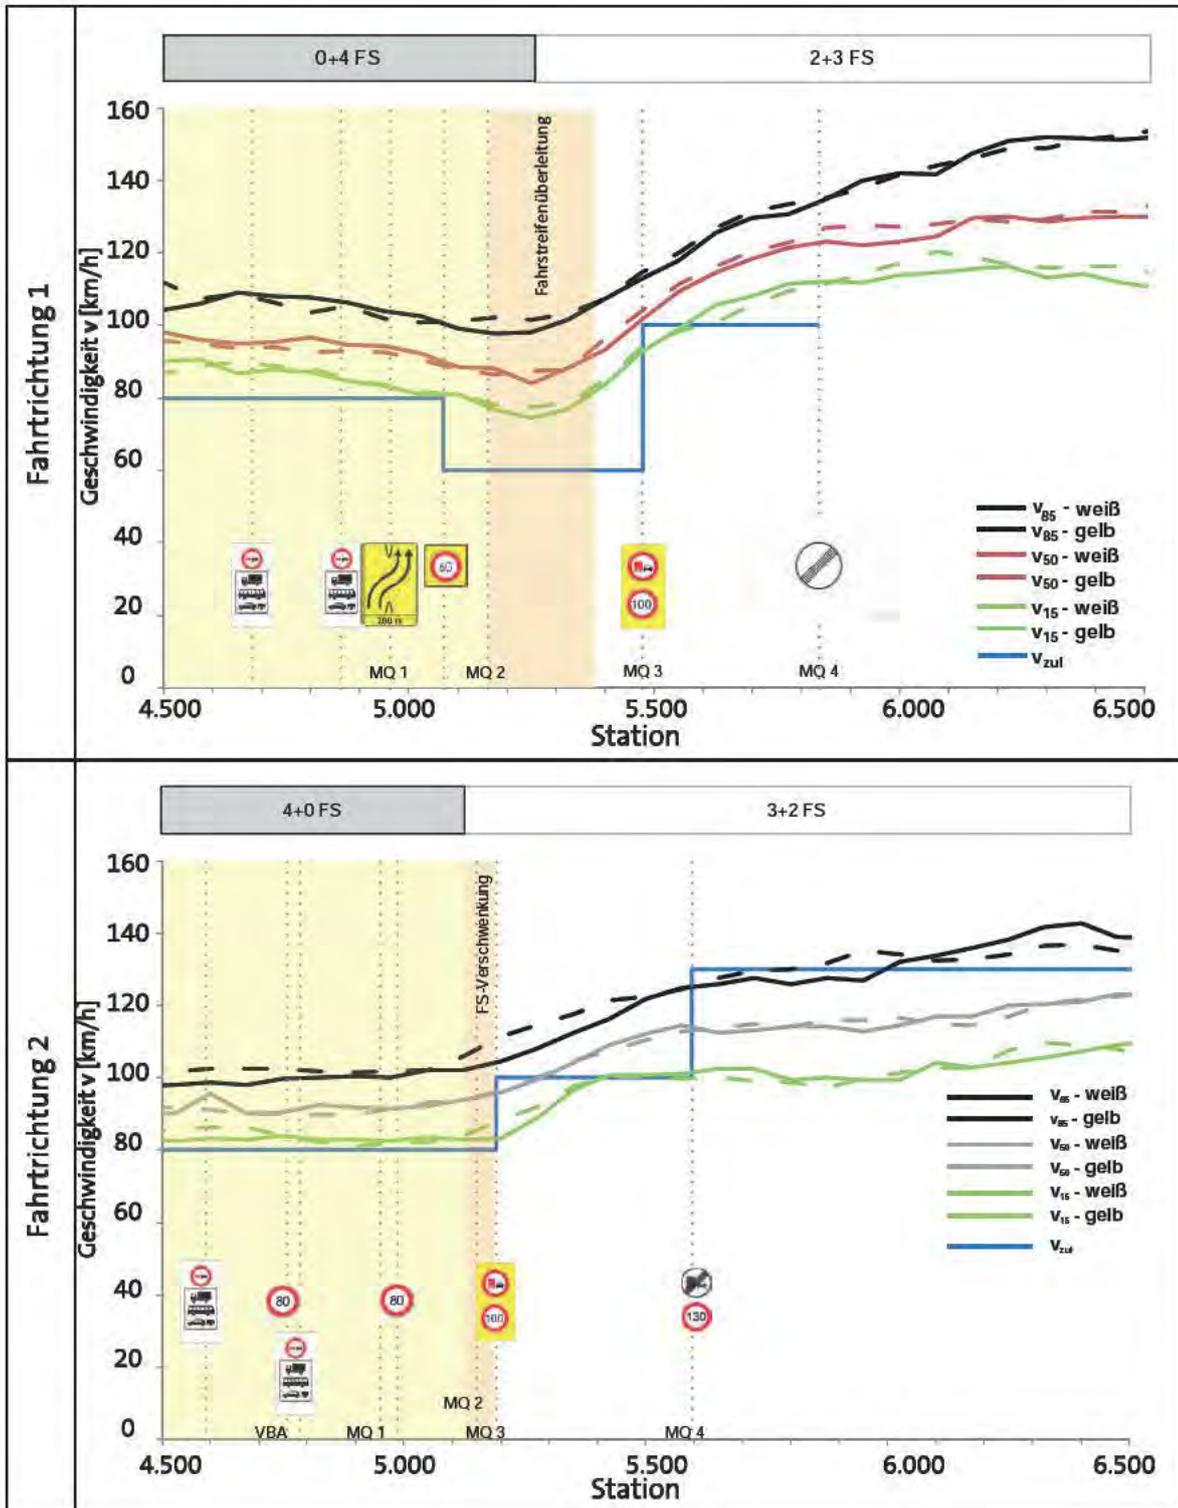
Abbildung C-16: Verläufe der Geschwindigkeitskenngrößen v_{50} und v_{85} am Baustellenende nach Beschilderungsart

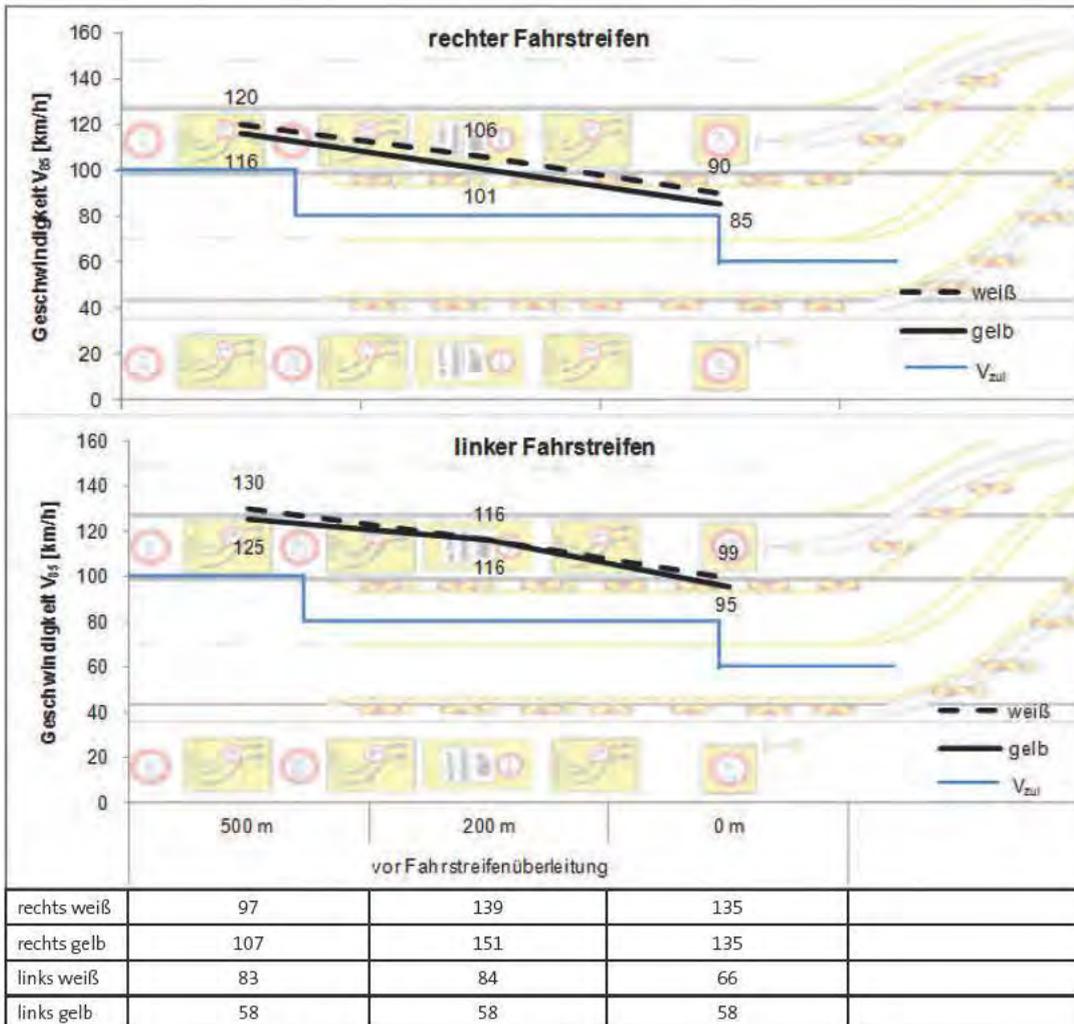
Abbildung D-3: Geschwindigkeiten V_{85} im Annäherungsbereich der Fahrtrichtung 1 nach Fahrstreifen mit dem zu Grunde liegenden Untersuchungskollektiv (Tabelle)

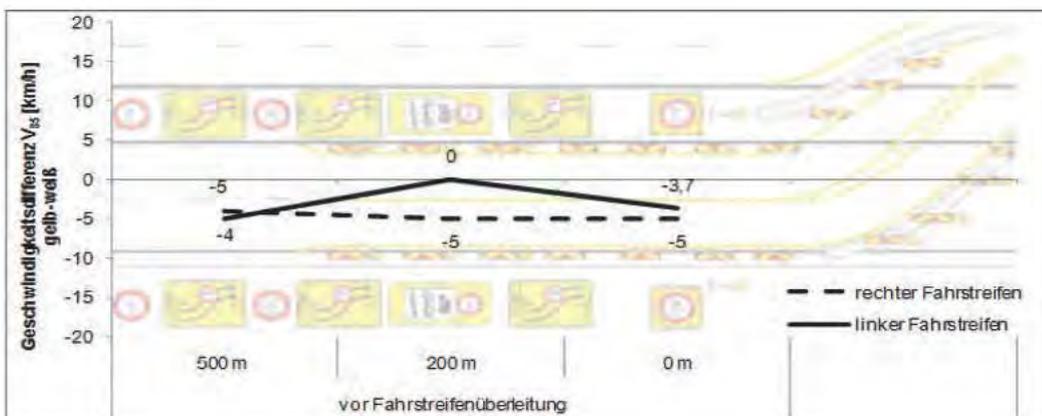
Abbildung D-4: Differenz der Geschwindigkeiten V_{85} der Untersuchungsphasen im Annäherungsbereich der Fahrtrichtung 1 nach Fahrstreifen

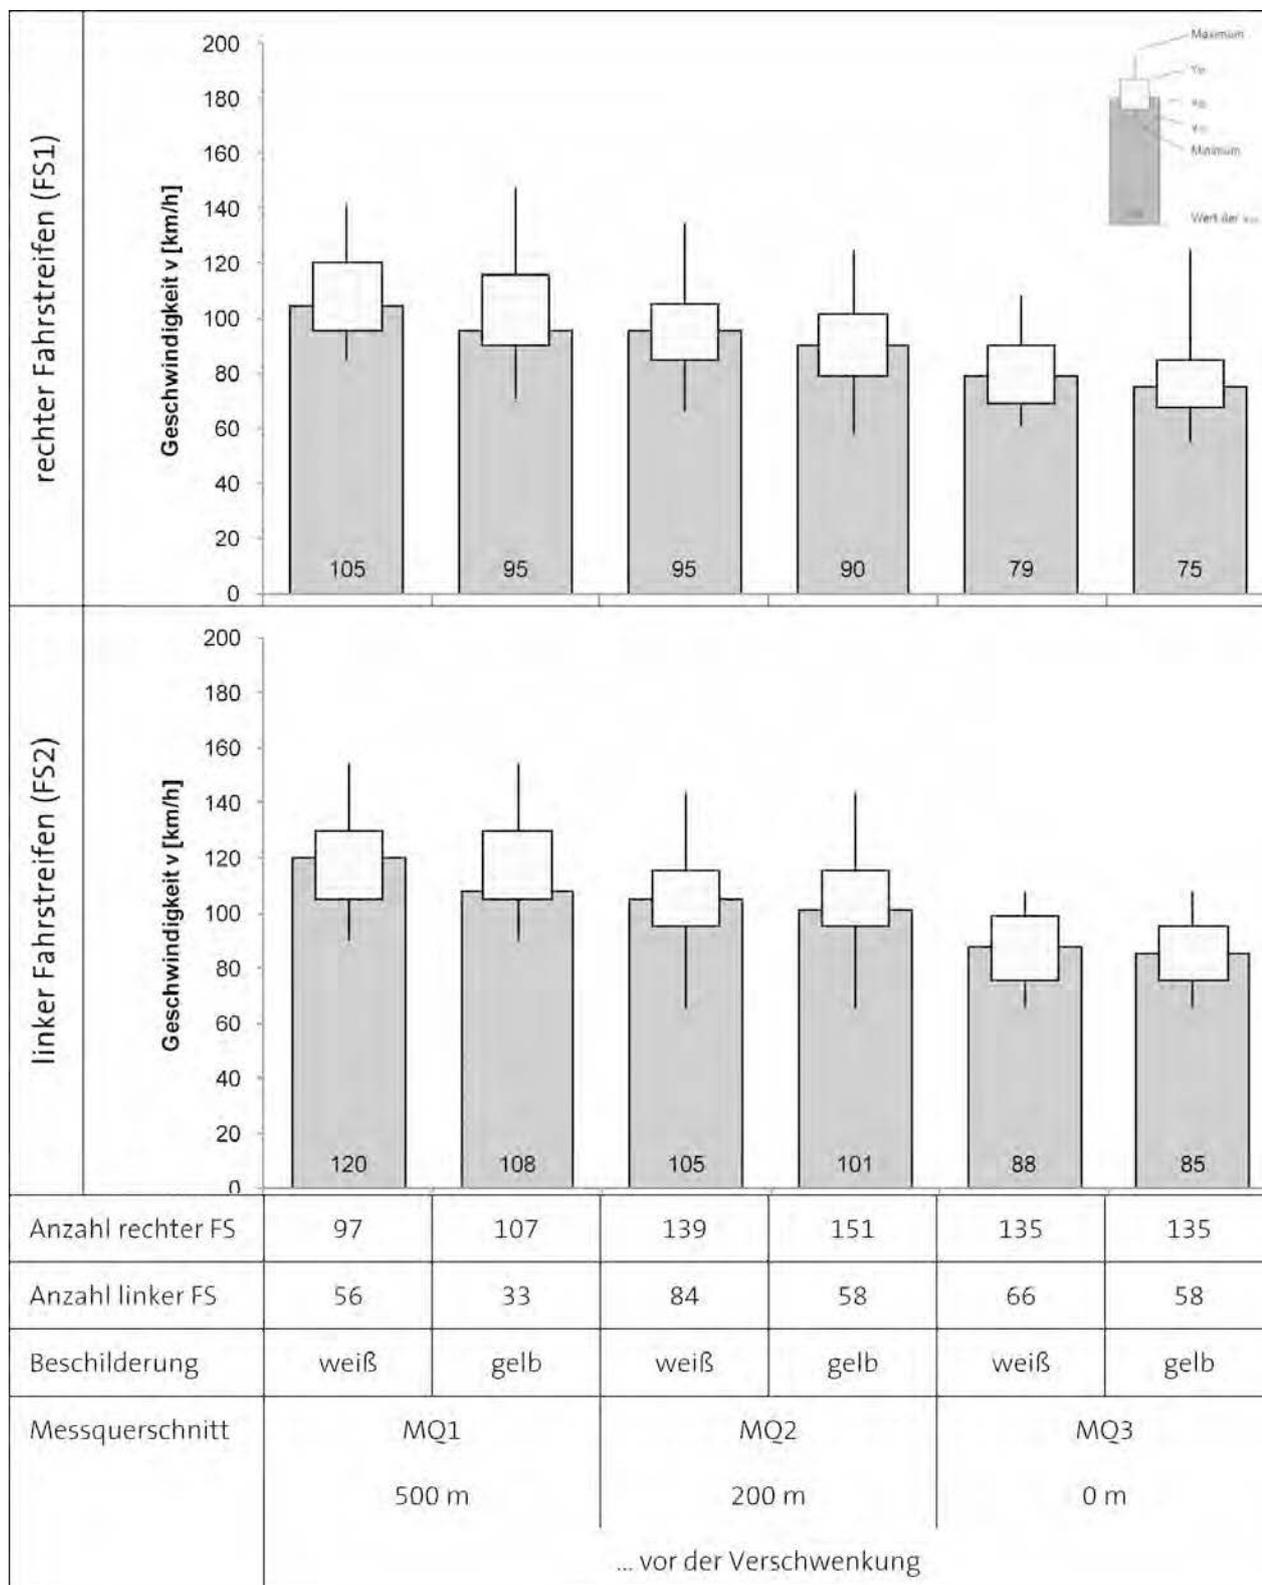
Abbildung D-5:
Kenngrößen der Geschwindigkeitsverteilung an den Messquerschnitten im Annäherungsbereich der Fahrtrichtung 1

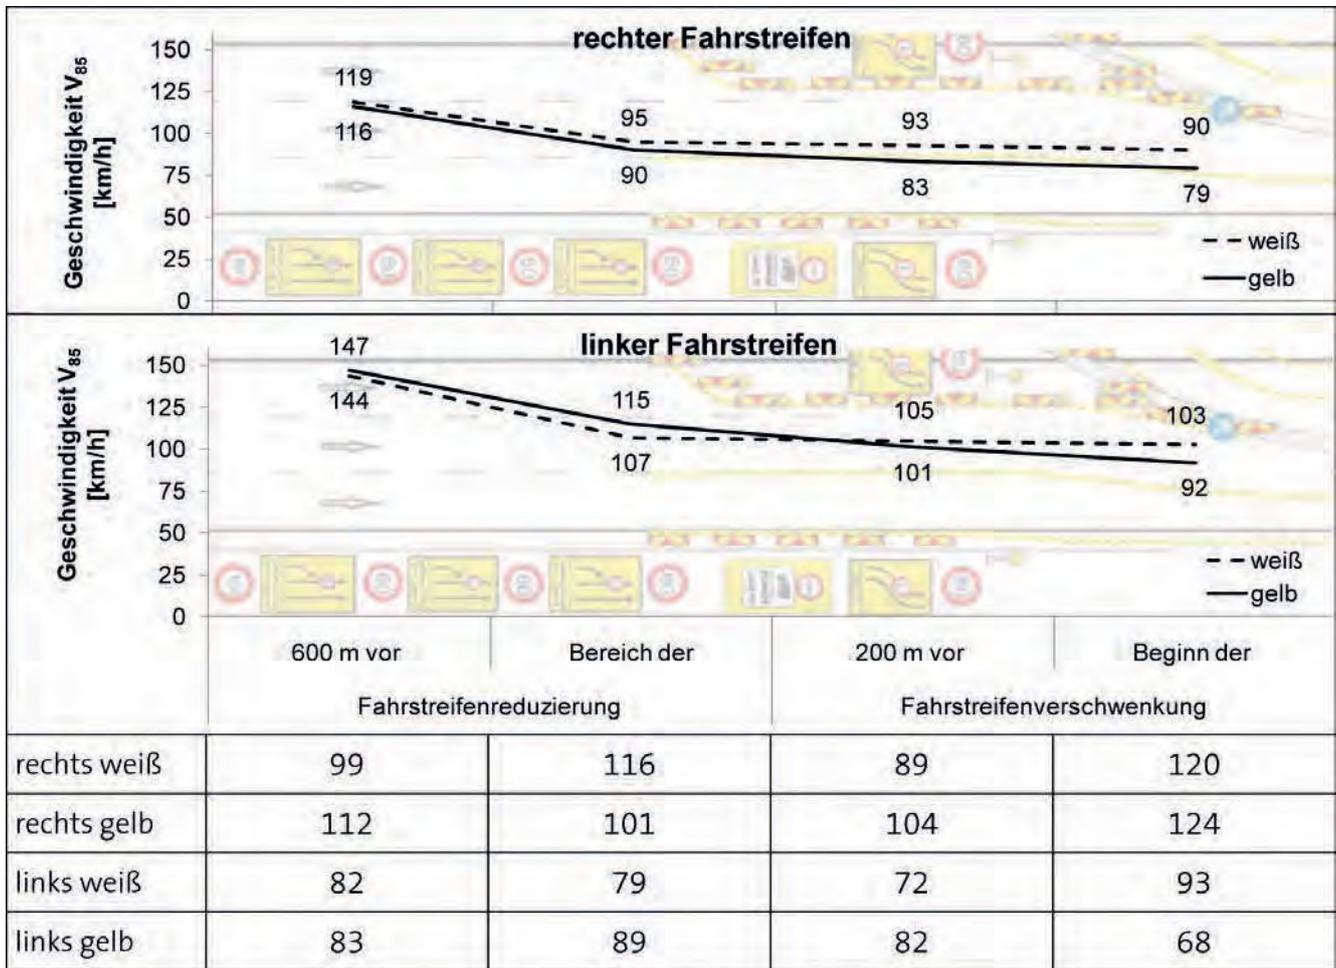
Abbildung D-6: Geschwindigkeiten v_{85} im Annäherungsbereich der Fahrtrichtung 2 nach Fahrstreifen mit dem zu Grunde liegenden Untersuchungskollektiv (Tabelle)

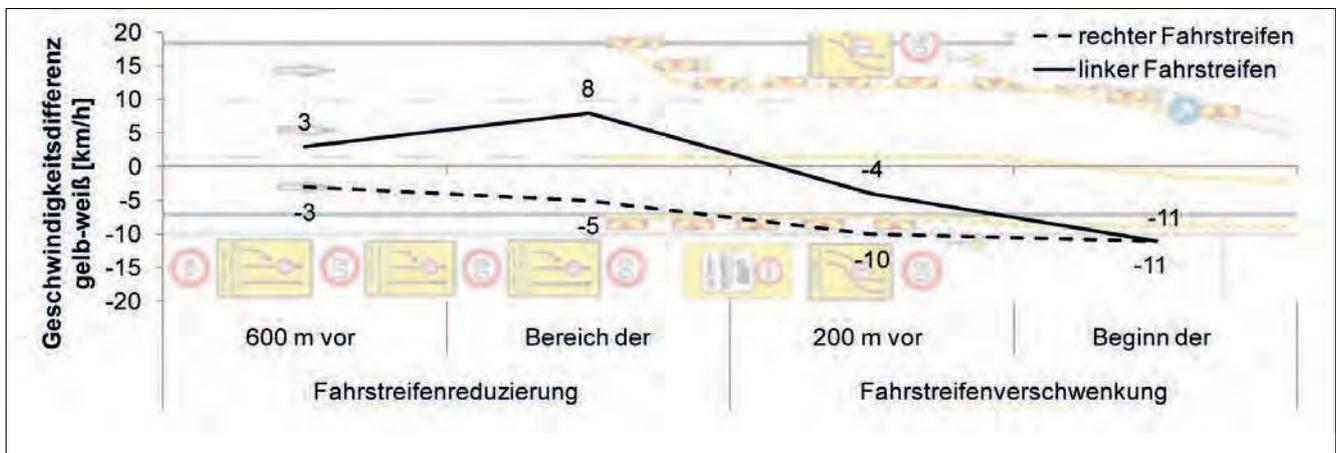
Abbildung D-7: Differenz der Geschwindigkeiten v_{85} der Untersuchungsphasen im Annäherungsbereich der Fahrtrichtung 2 nach Fahrstreifen
