Untersuchung des Einflusses einer modifizierten Beschilderung besonderer Bereiche in Autobahnbaustellen (Gelbe Baustelle)

Im Auftrag der Unfallforschung der Versicherer (UDV)

bearbeitet durch:
Technische Universität Dresden
Fakultät Verkehrswissenschaften
Institut für Verkehrsplanung und Straßenverkehr
Dipl.-Ing. Markus Enke
Dipl.-Ing. Andreas Heine
Prof. Dr.-Ing. Christian Lippold
Prof. Dr.-Ing. Reinhold Maier

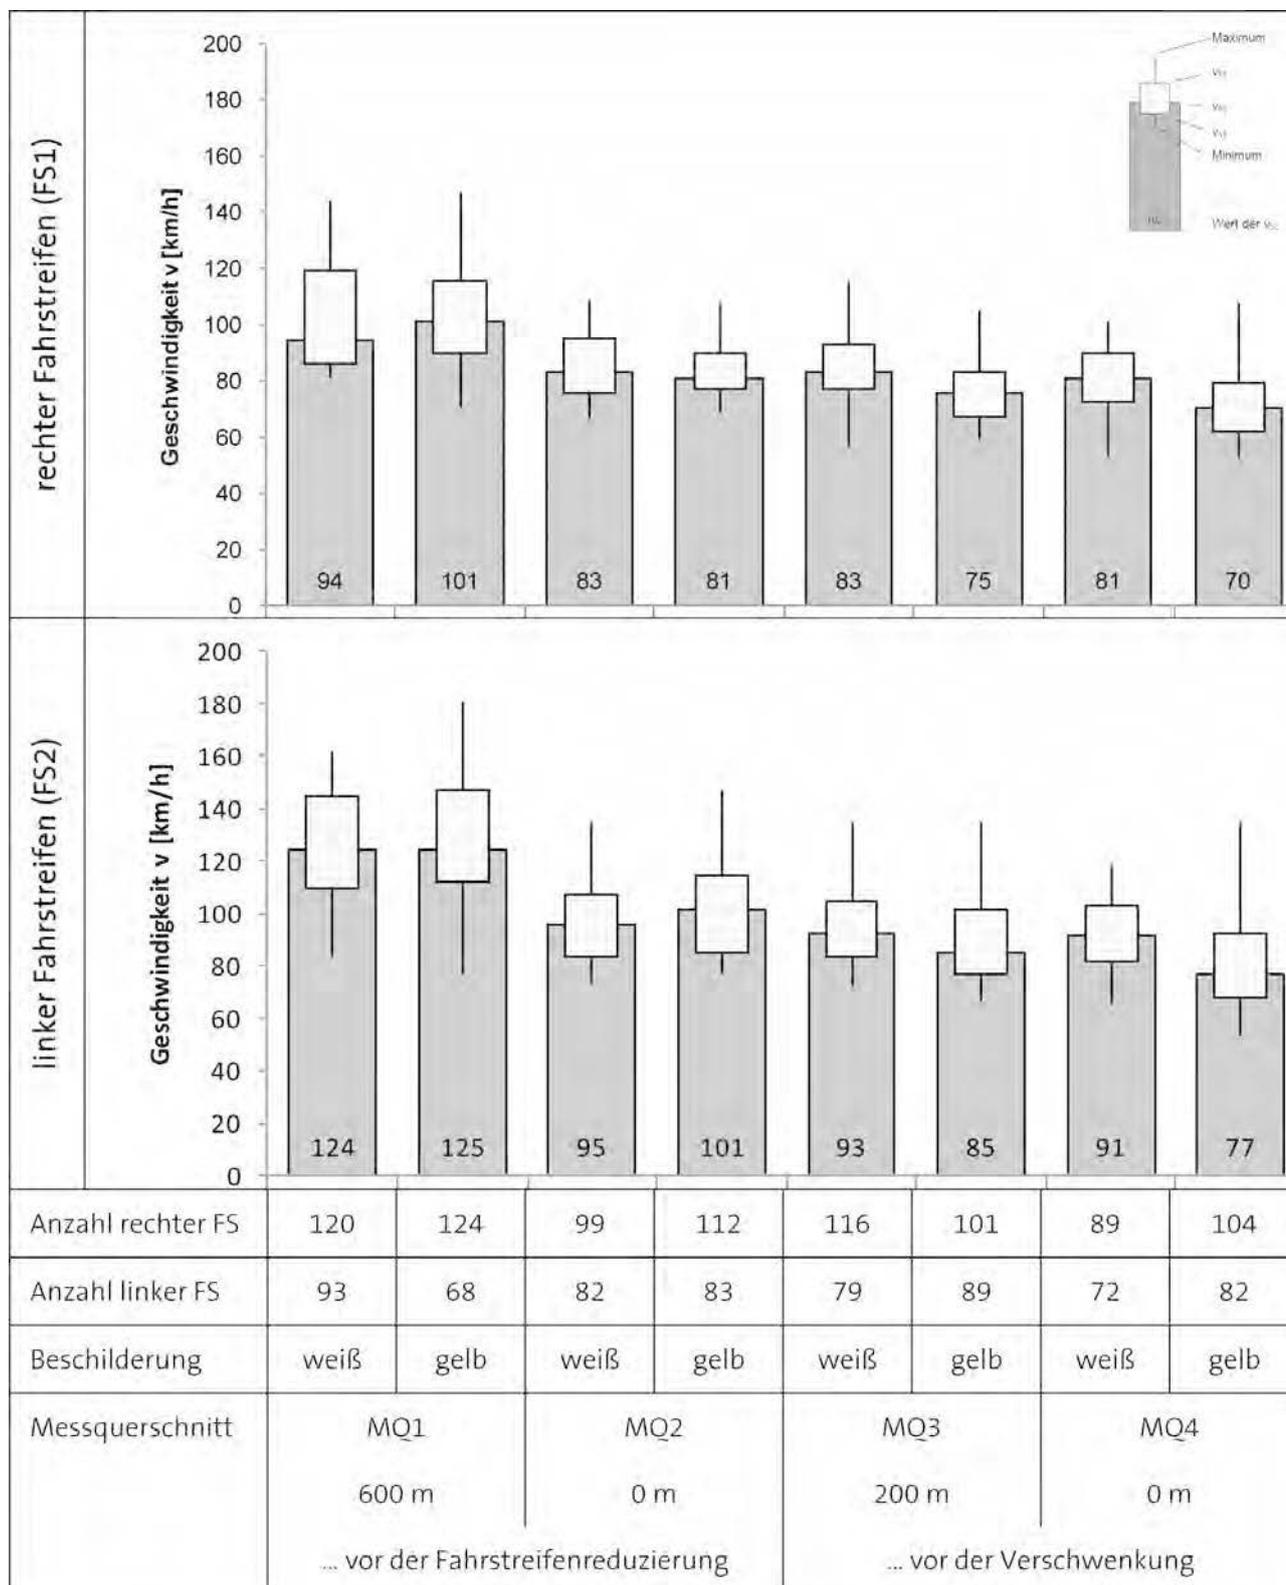
Abbildung D-8:
Kenngrößen der Geschwindigkeitsverteilung an den Messquerschnitten im Annäherungsbereich der Fahrtrichtung 2

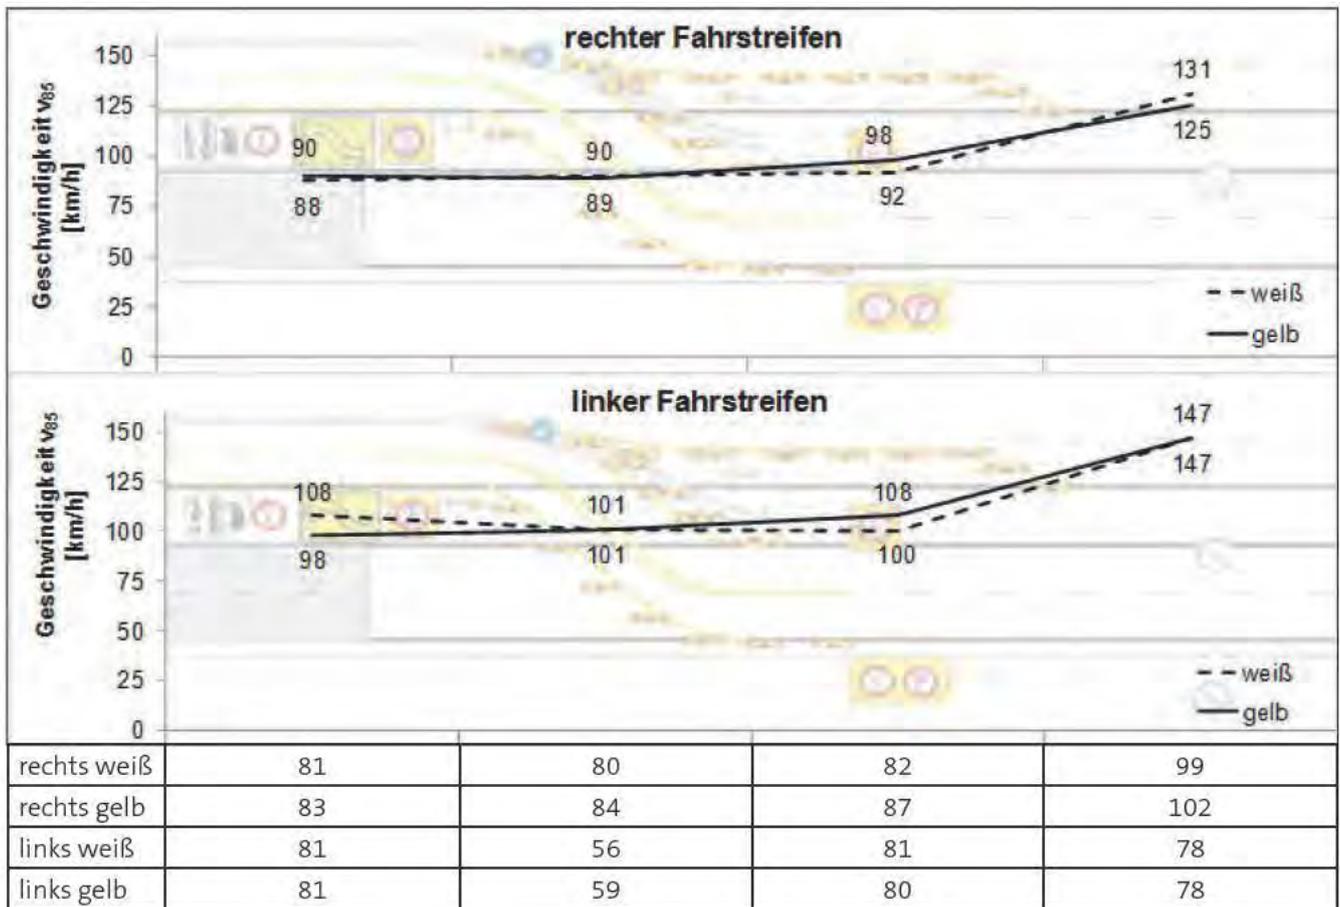
Abbildung D-9: Geschwindigkeiten v_{85} am Baustellenende der Fahrtrichtung 1 nach Fahrstreifen mit dem zu Grunde liegenden Untersuchungskollektiv (Tabelle)

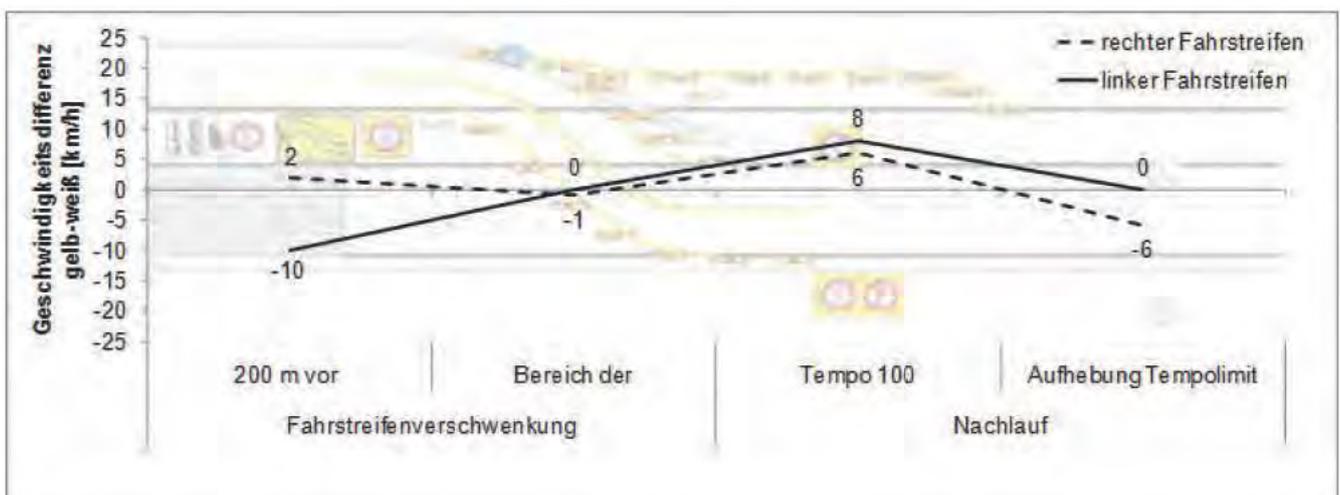
Abbildung D-10: Differenz der Geschwindigkeiten v_{85} der Untersuchungsphasen am Baustellenende der Fahrtrichtung 1 nach Fahrstreifen

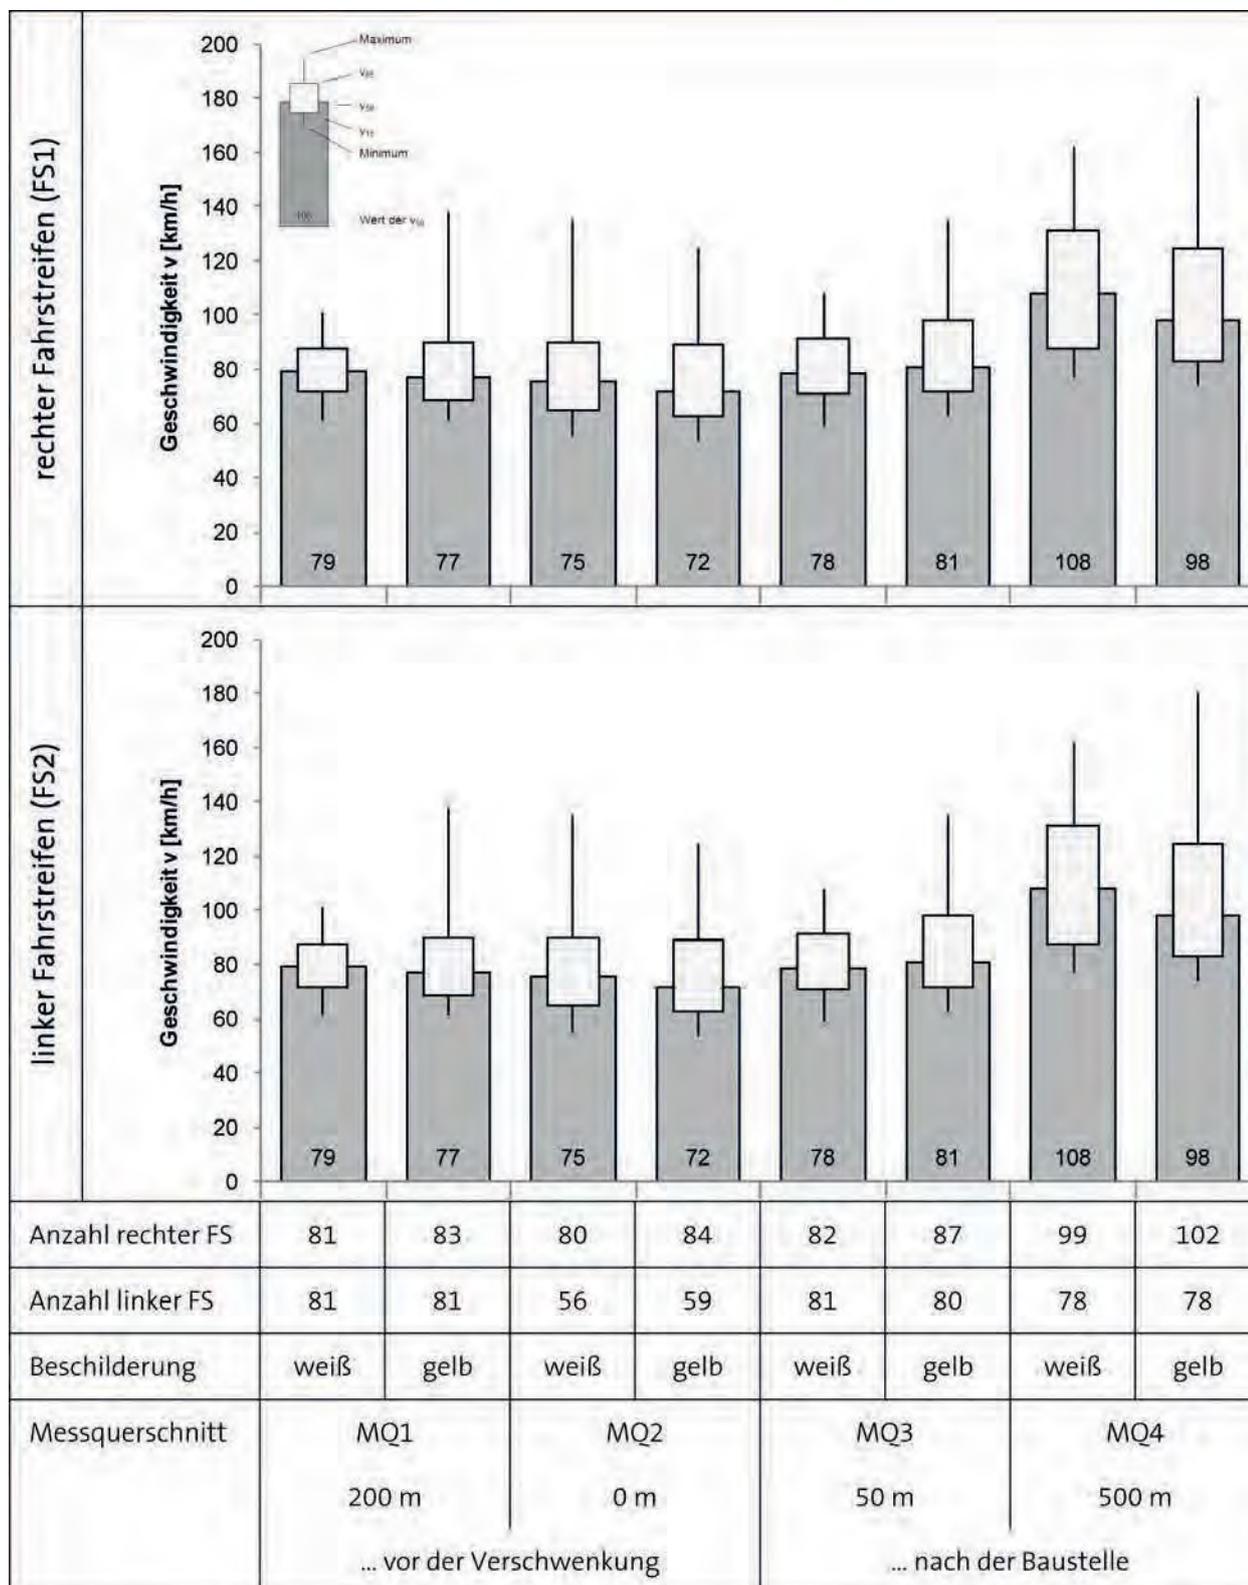
Abbildung D 11:
Kenngrößen der Geschwindigkeitsverteilung an den Messquerschnitten am Baustellenende der Fahrtrichtung 1

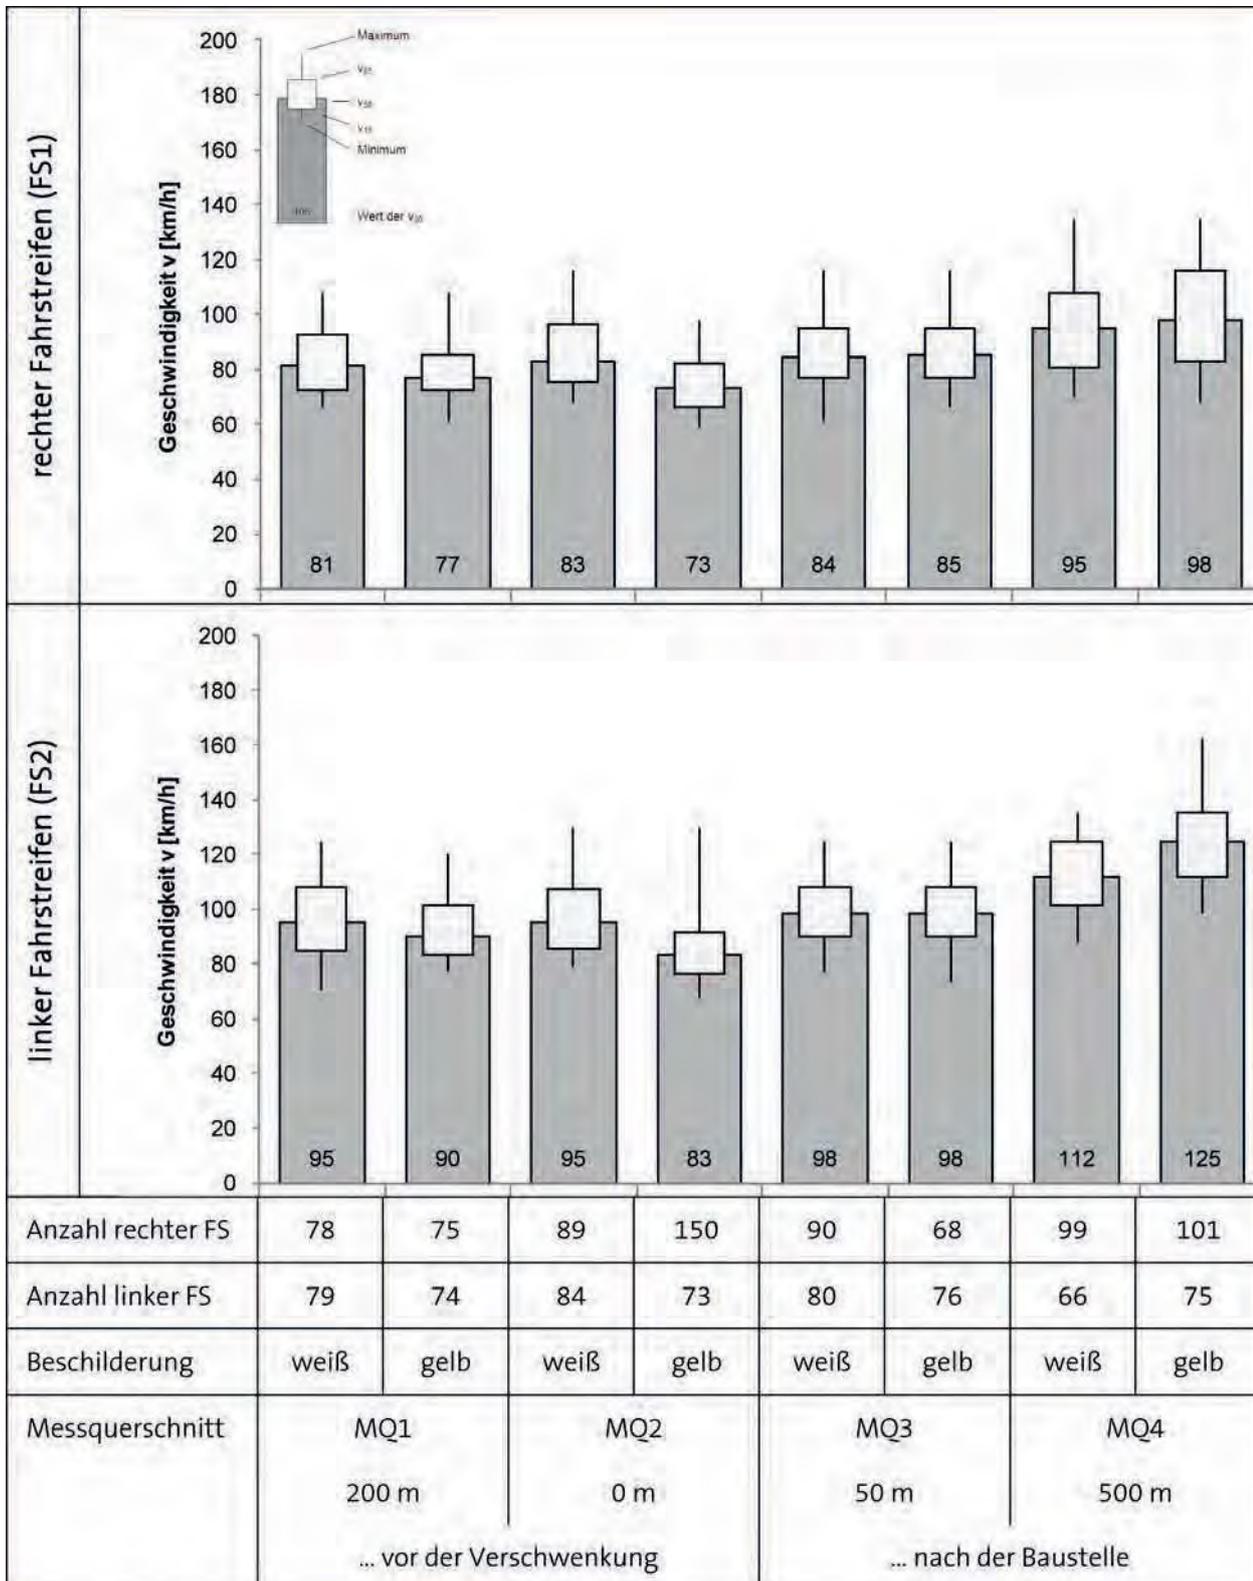
Abbildung D-12: Kenngrößen der Geschwindigkeitsverteilung an den Messquerschnitten am Baustellenende der Fahrtrichtung 2

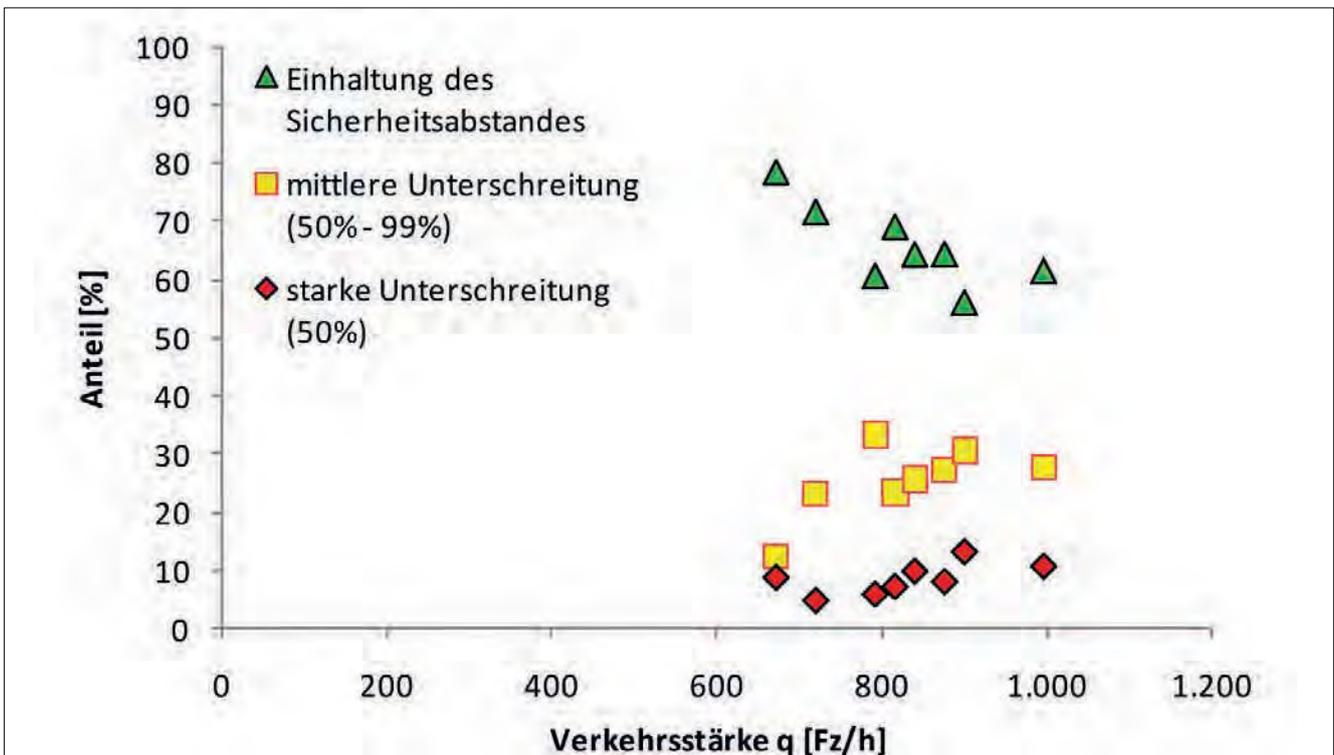
Abbildung E-2: durchschnittliche Einhaltung der Sicherheitsabstände in Abhängigkeit der Verkehrsstärken vor der Verschwenkung am Baustellenbeginn (rechter Fahrstreifen, Beschilderung nach RSA – weiß)

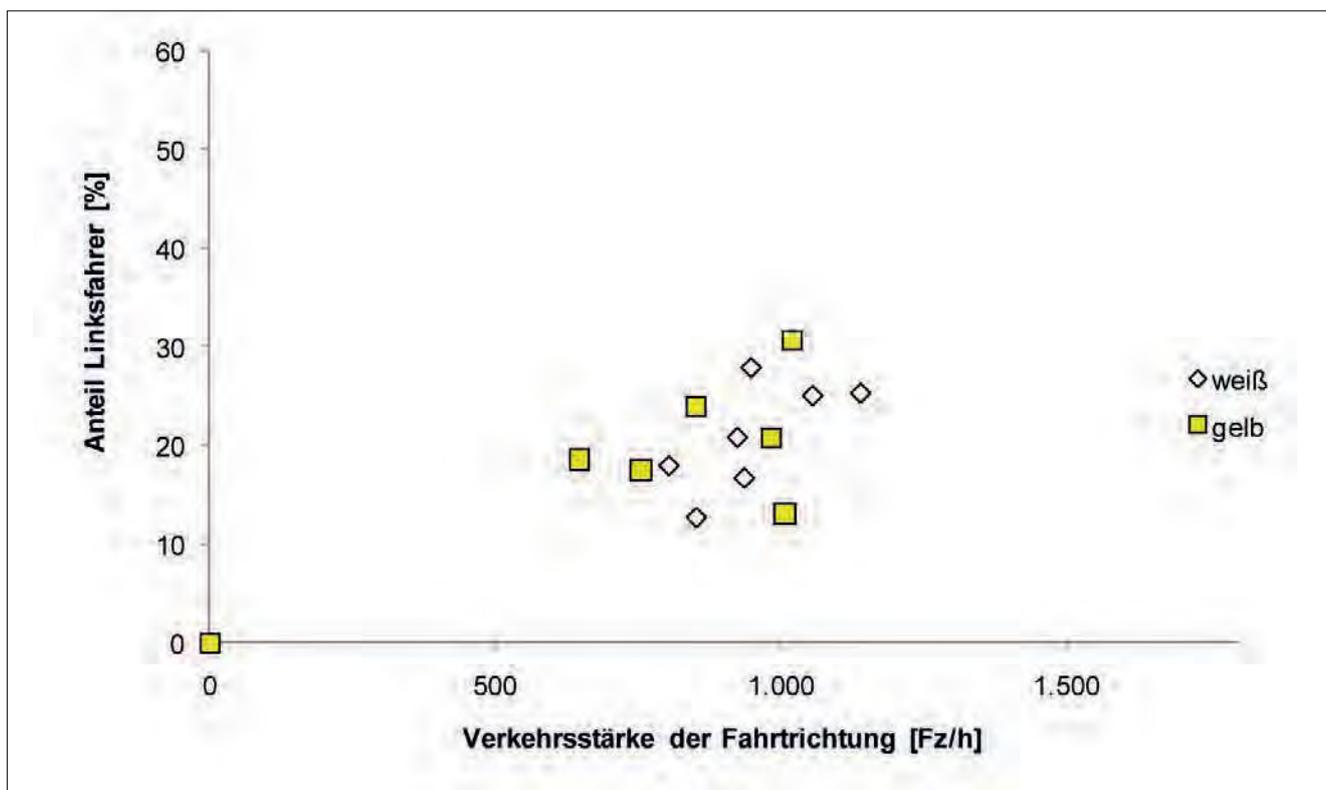
Abbildung E-3:
Anteil Linksfahrer in Abhängigkeit der Verkehrsstärken im Baustellenbereich

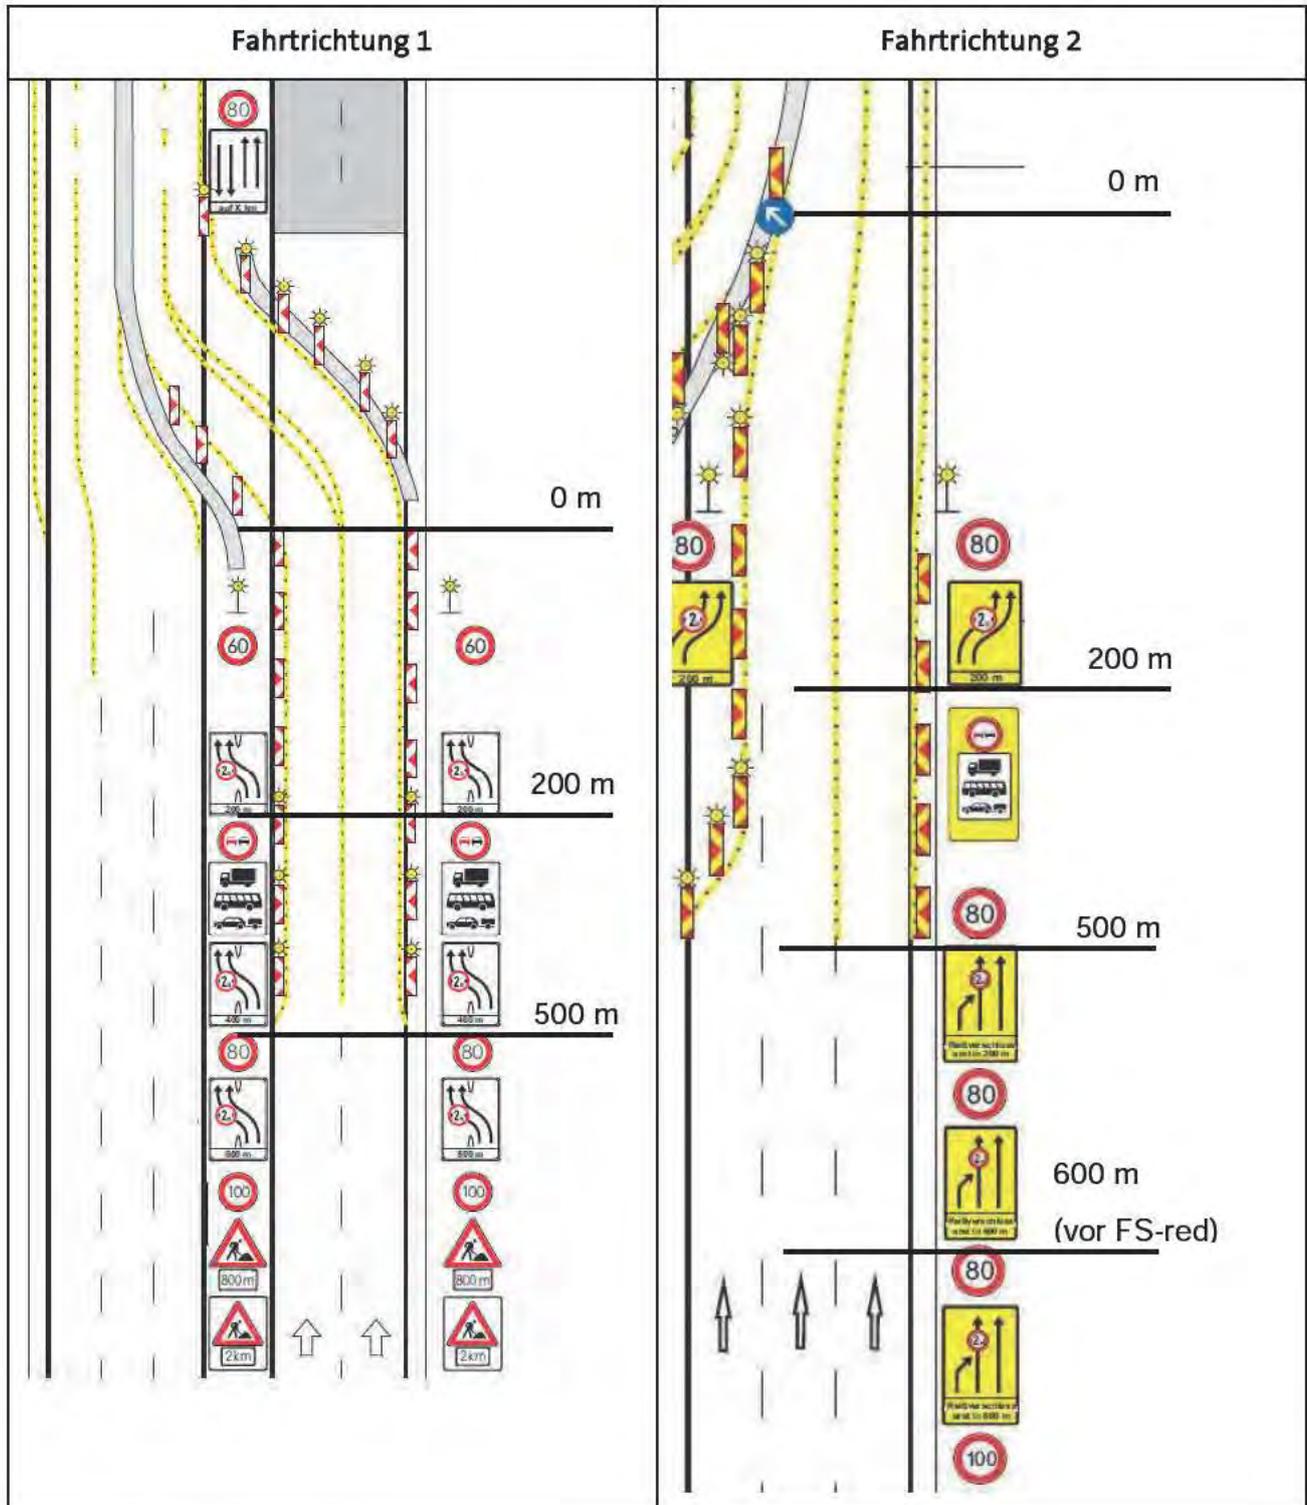
Abbildung E4:
Messquerschnitte Baustellenbeginn

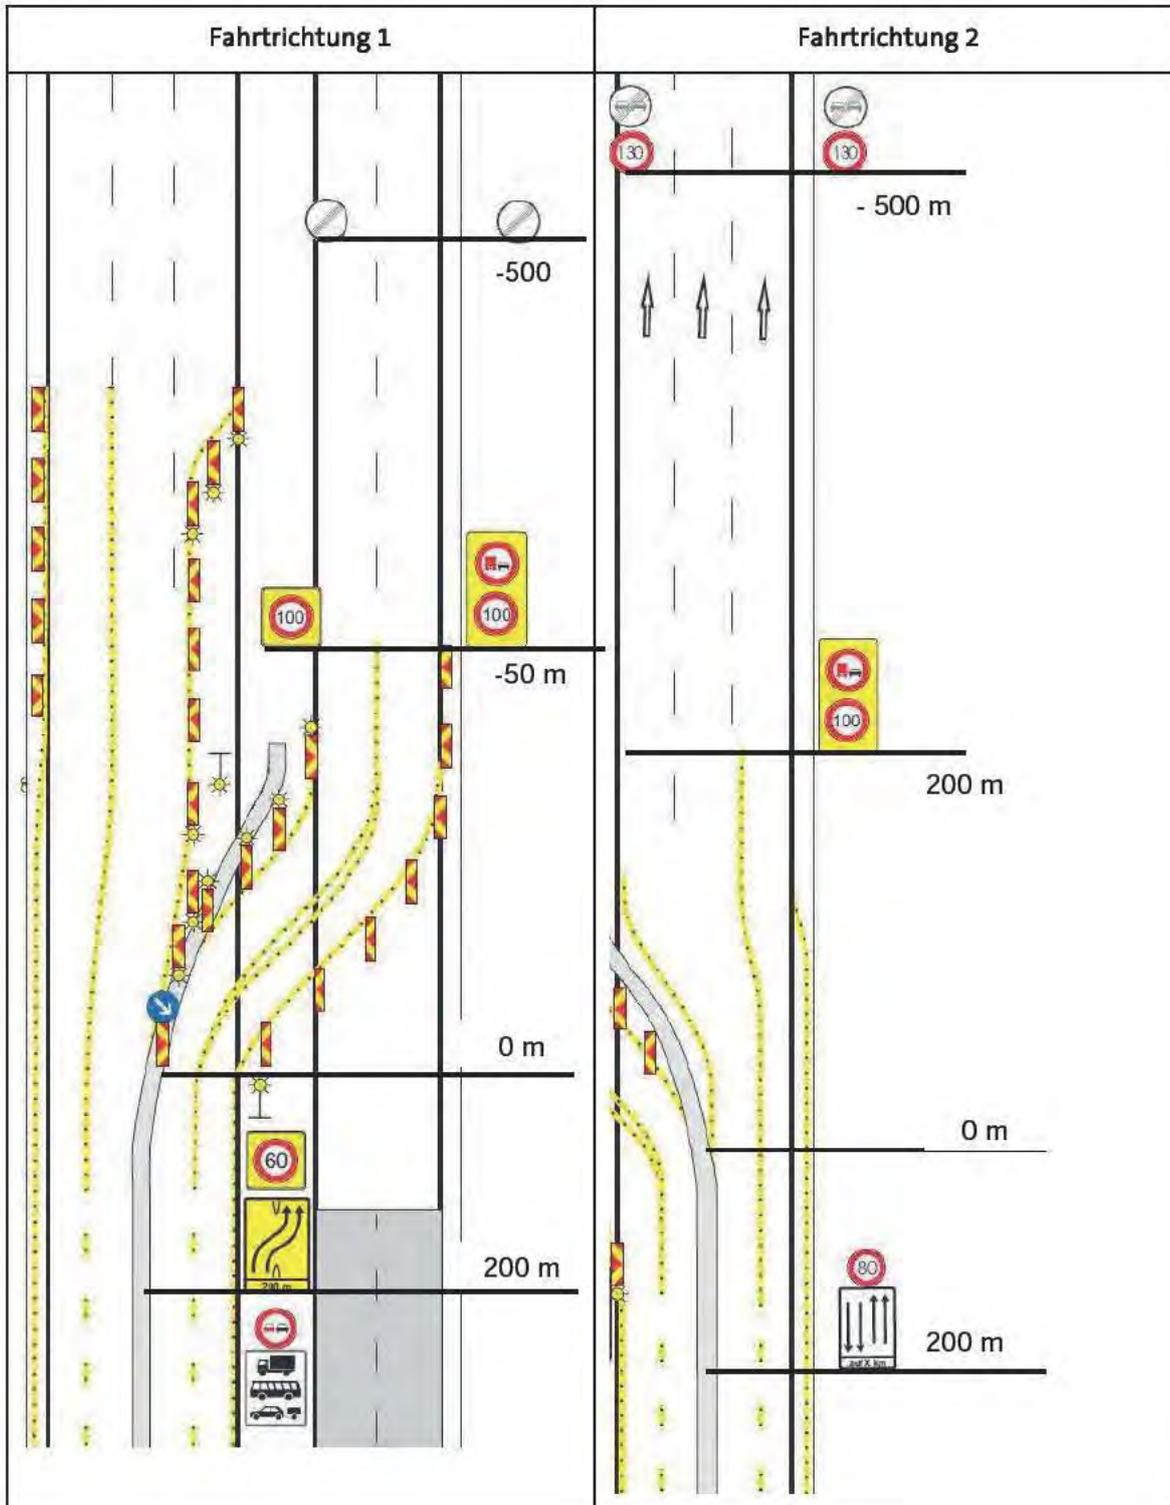
Abbildung E-5:
Messquerschnitte Baustellenbeginn

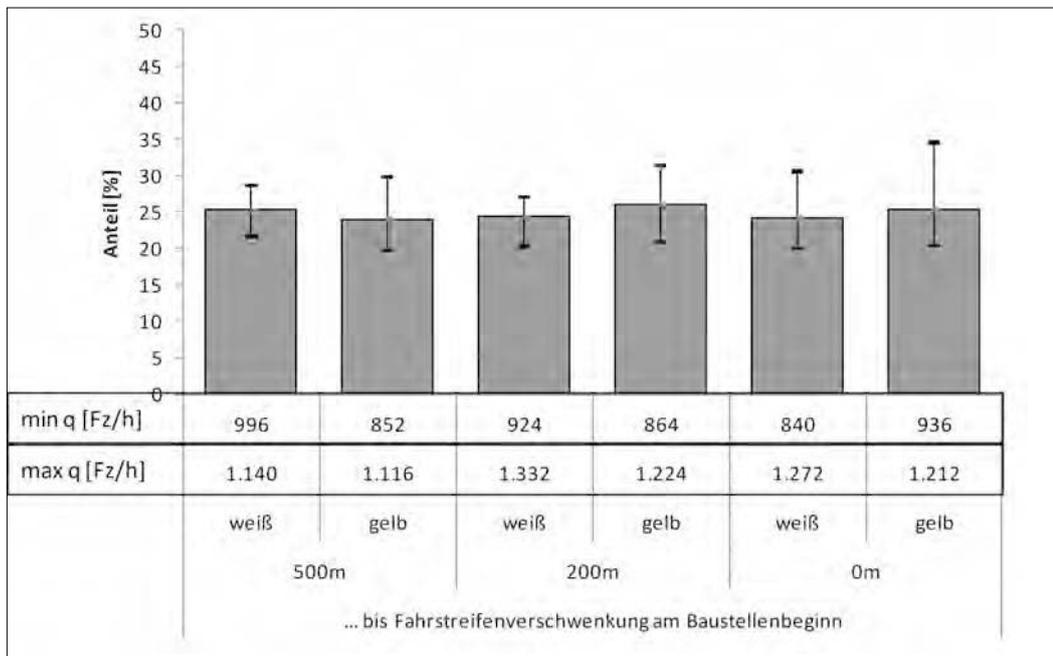
Abbildung F-1: Belegung des Überholfahrstreifens an den Messquerschnitten im Annäherungsbereich im Beobachtungszeitraum – Fahrtrichtung 1

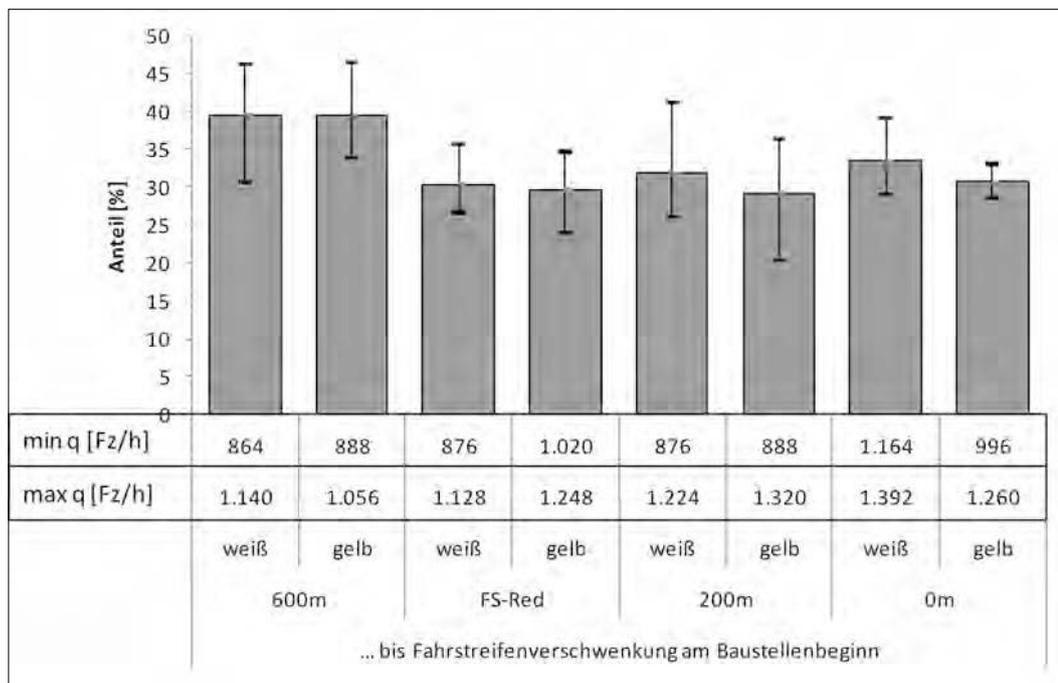
Abbildung F-2: Belegung des Überholfahrstreifens an den Messquerschnitten im Annäherungsbereich im Beobachtungszeitraum – Fahrtrichtung 2

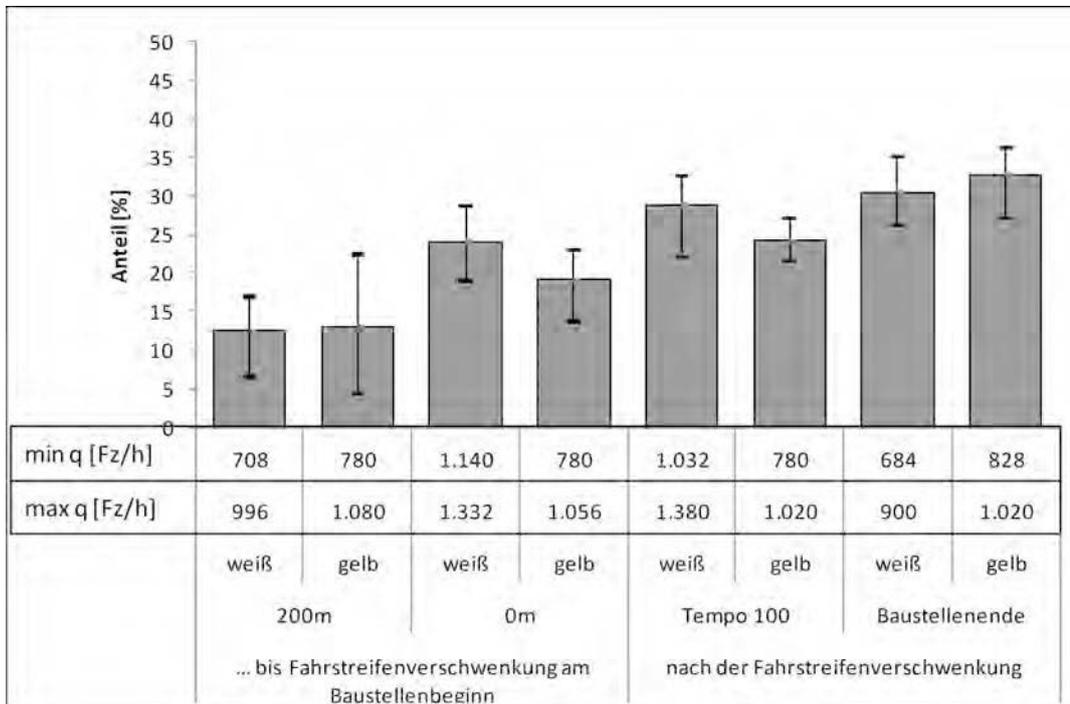
Abbildung F-3:
Belegung des Überholfahrstreifens an den Messquerschnitten am Baustellenende im Beobachtungszeitraum – Fahrtrichtung 1

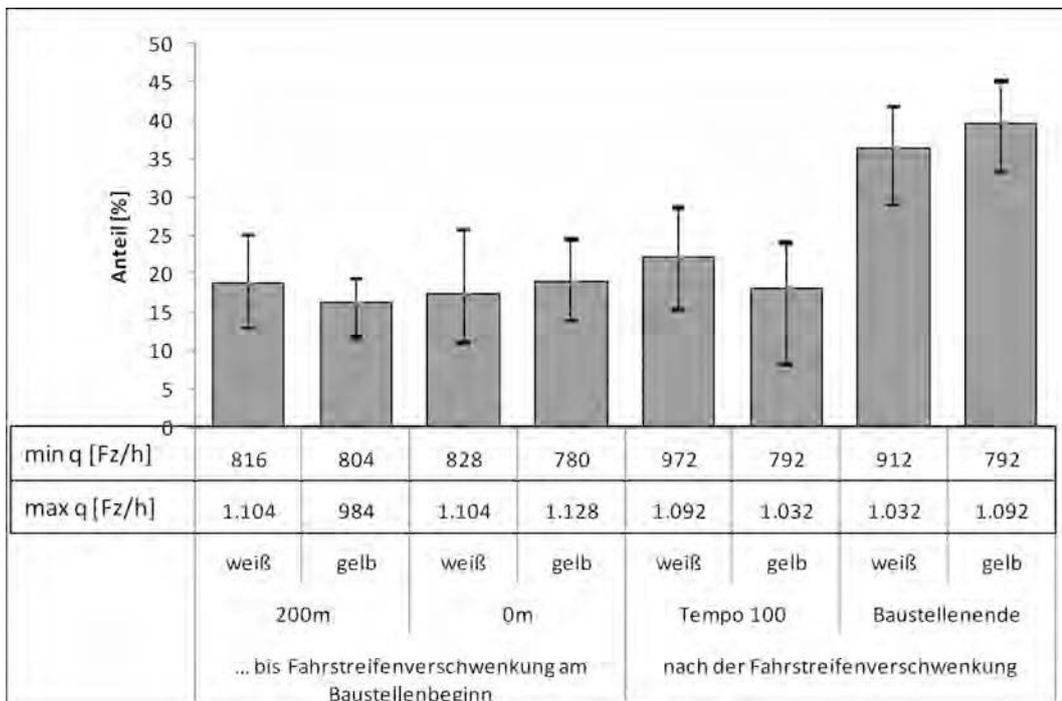
Abbildung F-4:
Belegung des Überholfahrstreifens an den Messquerschnitten am Baustellenende im Beobachtungszeitraum – Fahrtrichtung 2

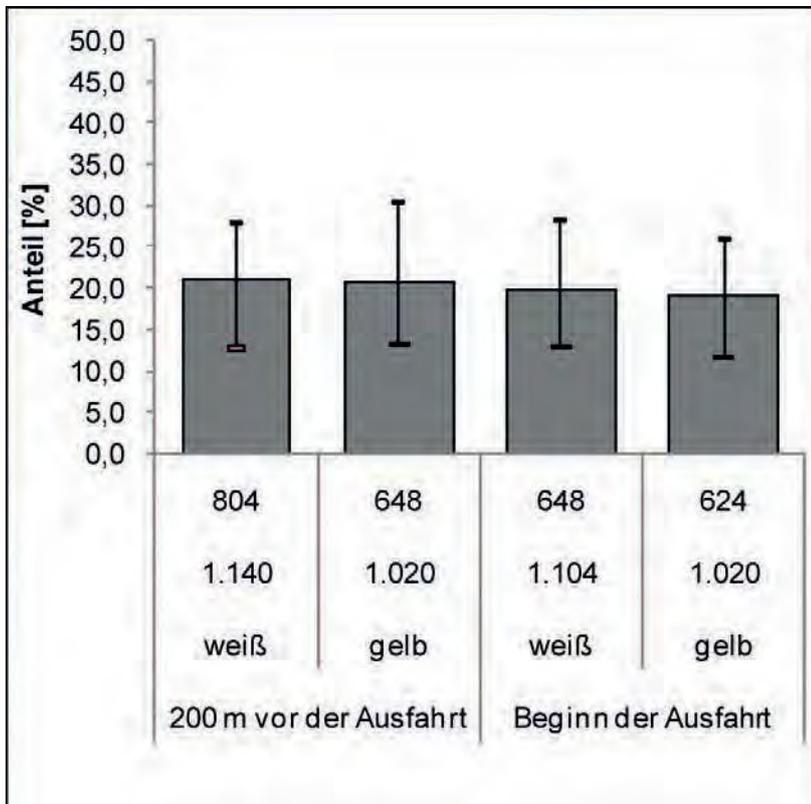
Abbildung F-5: Belegung des Überfahrstreifens an den Messquerschnitten vor der Behelfsausfahrt im Beobachtungszeitraum – Fahrtrichtung 2
