Unfälle mit Wohnmobilen

Unfallforschung kompakt

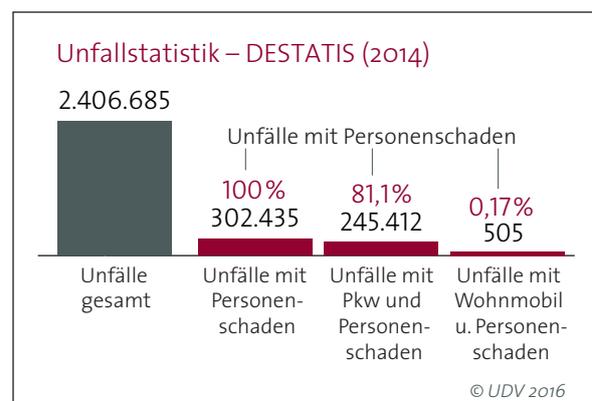
△ Abb. 2: Deutsche Unfallstatistik 2014 [4]

Im Jahr 2014 ereigneten sich 505 Unfälle mit Beteiligung von mindestens einem Wohnmobil [4]. Dies entspricht 0,17 Prozent aller Unfälle mit Personenschaden in Deutschland (Abbildung 2). Im Vergleich dazu sind in über 80 Prozent der Unfälle Pkw beteiligt.

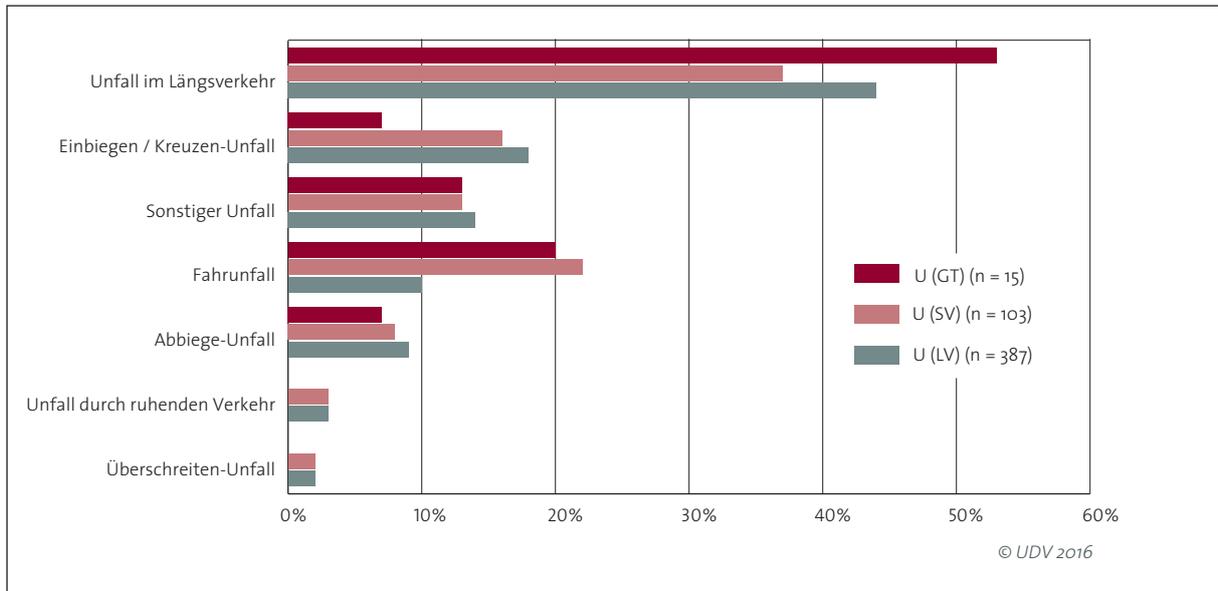
Abb. 3: Wohnmobilunfälle mit Personenschaden nach Unfalltyp und Verletzungsschwere in Deutschland 2014 [4]

Abbildung 3 stellt für alle 2014 in [4] enthaltenen Unfälle den Zusammenhang zwischen Unfalltyp und Verletzungsschwere dar. Es zeigt sich, dass Unfälle im Längsverkehr den häufigsten Unfalltyp repräsentieren. Diese Konfliktsituationen umfassen vor allem Auffahrsituationen sowie Unfälle beim Fahrstreifenwechsel. Darüber hinaus wird deutlich, dass über alle Verletzungsschweregrade hinweg, also bei Getöteten sowie Schwer- und Leichtverletzten, dieser Unfalltyp dominiert.

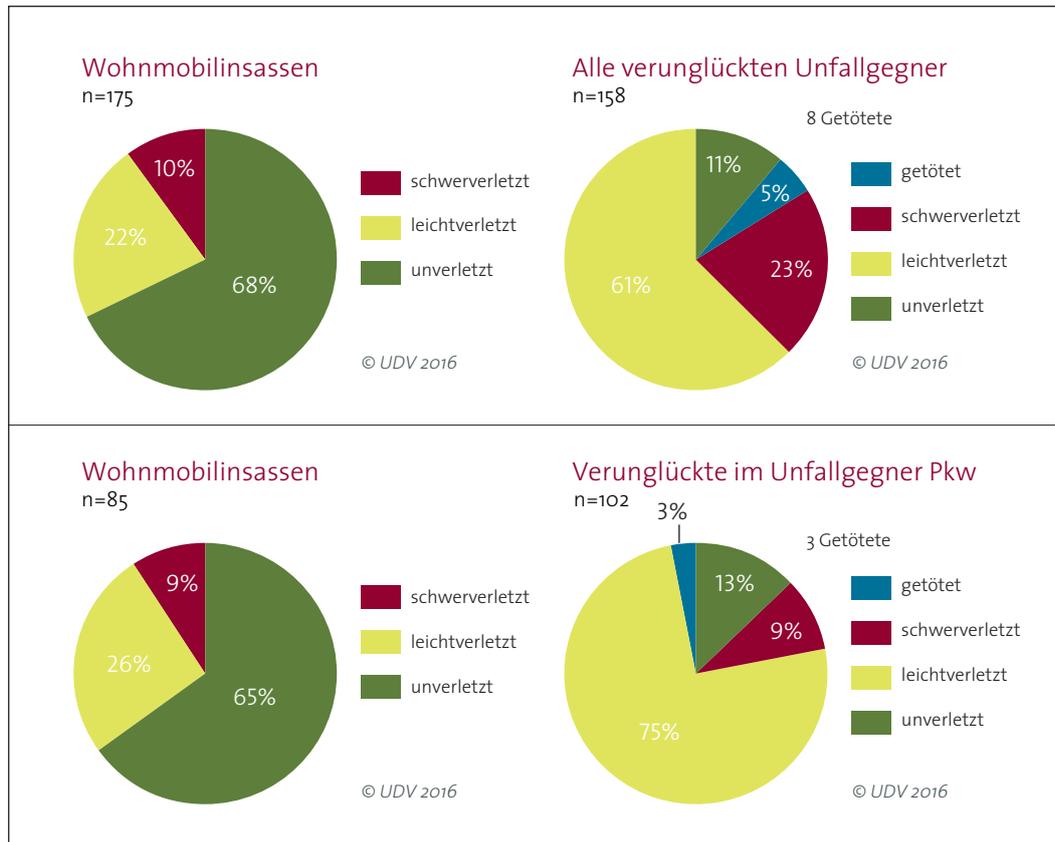
Abb. 4: Verletzungsschweren der Wohnmobilinsassen und Unfallgegner nach Zahlen der Unfalldatenbank der Versicherer (UDB)

Abbildung 4 zeigt die Verteilung der Verletzungsschwere, getrennt für Wohnmobilsinsassen und Unfallgegner. Zwei Drittel der Wohnmobilsinsassen in der Unfalldatenbank (UDB) der UDV blieben unverletzt. Etwa 10 Prozent der Insassen wurden stationär aufgenommen (schwer verletzt). In den 125 untersuchten Unfällen mit Personenschaden starb kein einziger Wohnmobilsinsasse. Bei den Unfallgegnern wurde fast jede vierte Person schwer verletzt, 5 Prozent (dies entspricht acht Personen) wurden getötet.

Somit lässt sich ableiten, dass die Unfallgegner von Wohnmobilen deutlich höhere Verletzungsschweren aufweisen als die Wohnmobilsinsassen selbst. Dies liegt nicht ausschließlich an der Beteiligung ungeschützter Verkehrsteilnehmer, auch bei Kollisionen zwischen Wohnmobilen und Pkw ist die Verletzungsschwere im Pkw höher. Diese Tatsache kann unter anderem mit der höheren Masse des Wohnmobils im Vergleich zum Pkw erklärt werden.

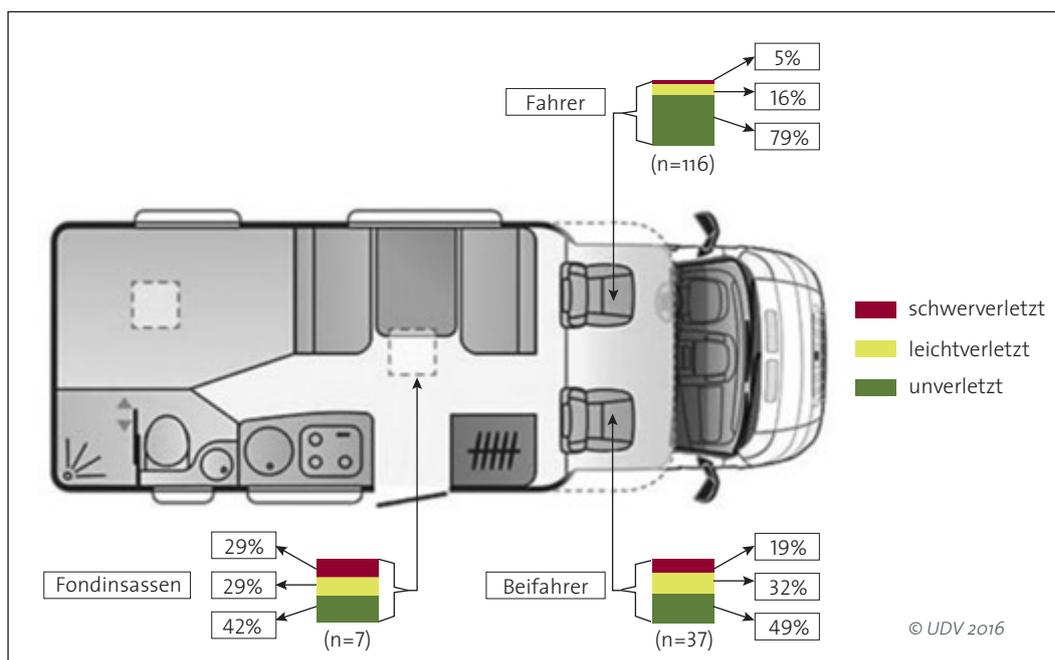
Abb. 5: Verletzungsschweren auf verschiedenen Sitzplätzen im Wohnmobil nach Zahlen der Unfalldatenbank der Versicherer (UDB)

Doch auch innerhalb der Wohnmobile treten unterschiedliche Verletzungsmuster und -schweren auf. Die Analyse der Verletzungsschweren für verschiedene Sitzplätze im Wohnmobil zeigt (Abbildung 5), dass sowohl die Beifahrer als auch die Fondinsassen schwerer verletzt werden als die Personen auf dem Fahrersitz, wenngleich die vorliegenden Fallzahlen klein sind und keine robusten Ergebnisse liefern können.

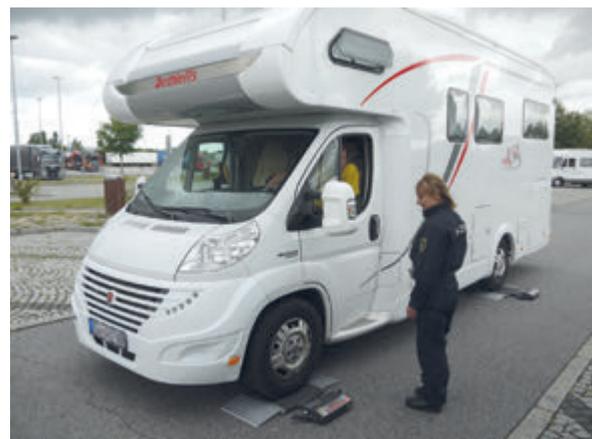
Abb. 6: Wohnmobil bei der Messung des Beladungszustands

Die Messkampagne in Sachsen wurde an der BAB 4 am Rastplatz Dresdner Tor in beiden Fahrtrichtungen durchgeführt. Hierbei stellte die Verkehrspolizeiinspektion Dresden zwei Teams. Die Messungen fanden an zwei Terminen im Sommer 2015 zur Ferien- und Reisezeit Ende Juli und Anfang August statt. Jeweils an einem Vormittag und Nachmittag wurden mittels Radlastwaagen und Lkw-Messmatten 35 Wohnmobile auf Überladung und Ladungssicherung kontrolliert (Abbildung 6).

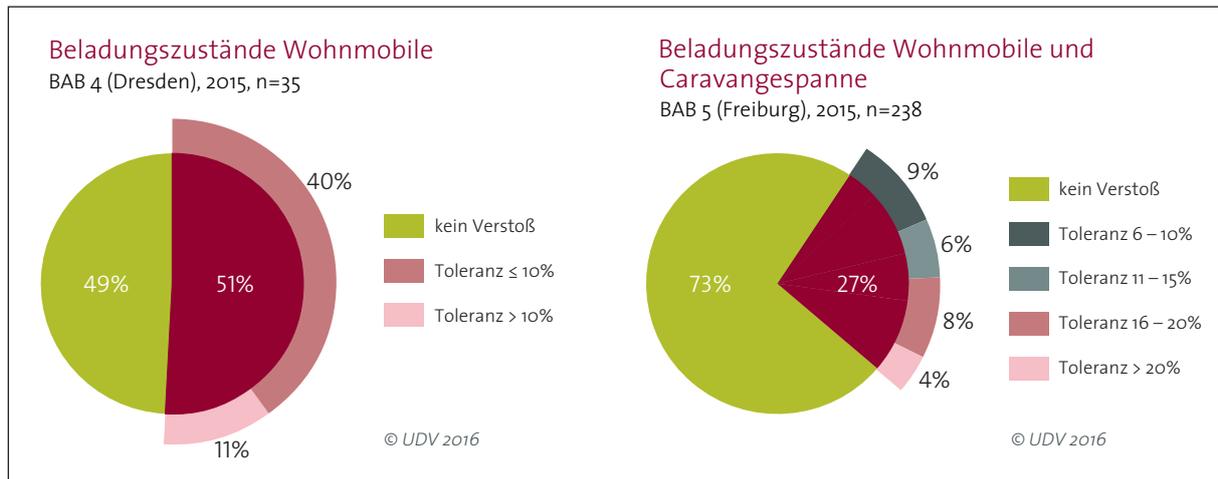
△ Abb. 7: Beladungsmessungen hinsichtlich des zulässigen Gesamtgewichts

Abbildung 7 zeigt die bei den Beladungskontrollen in Sachsen ermittelten Ergebnisse im Vergleich zu den Kontrollen im Raum Freiburg. Bei der Messkampagne in Dresden (nur Wohnmobile, zufällig aus dem fließenden Verkehr ausgewählt) lagen etwa gleich viele Fahrzeuge über bzw. unter ihrem zulässigen Gesamtgewicht. Etwa jedes fünfte überladene Fahrzeug (4 der 18 überladenen Wohnmobile) lag dabei über der Toleranzschwelle von 10 Prozent, welche die Polizei den Wohnmobiltfahrern in Deutschland einräumt, ohne dass ein Bußgeld verhängt wird. Bei Überschreitung der Toleranz, muss die Weiterfahrt mit dem überladenen Fahrzeug untersagt bzw. das Gewicht des Wohnmobils reduziert werden.

Die Kontrollen im Großraum Freiburg zeigen tendenziell bessere Ergebnisse, wobei hier beachtet werden muss, dass neben Wohnmobilen auch Caravangespanne erfasst wurden und einige Fahrer bewusst die Kontrolle ansteuerten, um ihr Fahrzeug wiegen zu lassen. Hier ist davon auszugehen, dass niemand bewusst mit einem überladenen Fahrzeug zur Polizeikontrolle fährt. Es zeigt sich, dass dennoch über ein Viertel der 238 kontrollierten Fahrzeuge überladen war. Auffällig ist hierbei der hohe Anteil an Fahrzeugen außerhalb der Toleranz von 10 Prozent. Etwa 18 Prozent aller kontrollierten Fahrzeuge musste die Weiterfahrt untersagt werden. Bei 4 Prozent der Fahrzeuge lag die Toleranz über 20 Prozent, was bei einem typischen 3,5-t-Fahrzeug also ein reales Gesamtfahrzeuggewicht von über 4,2 t ausmacht.

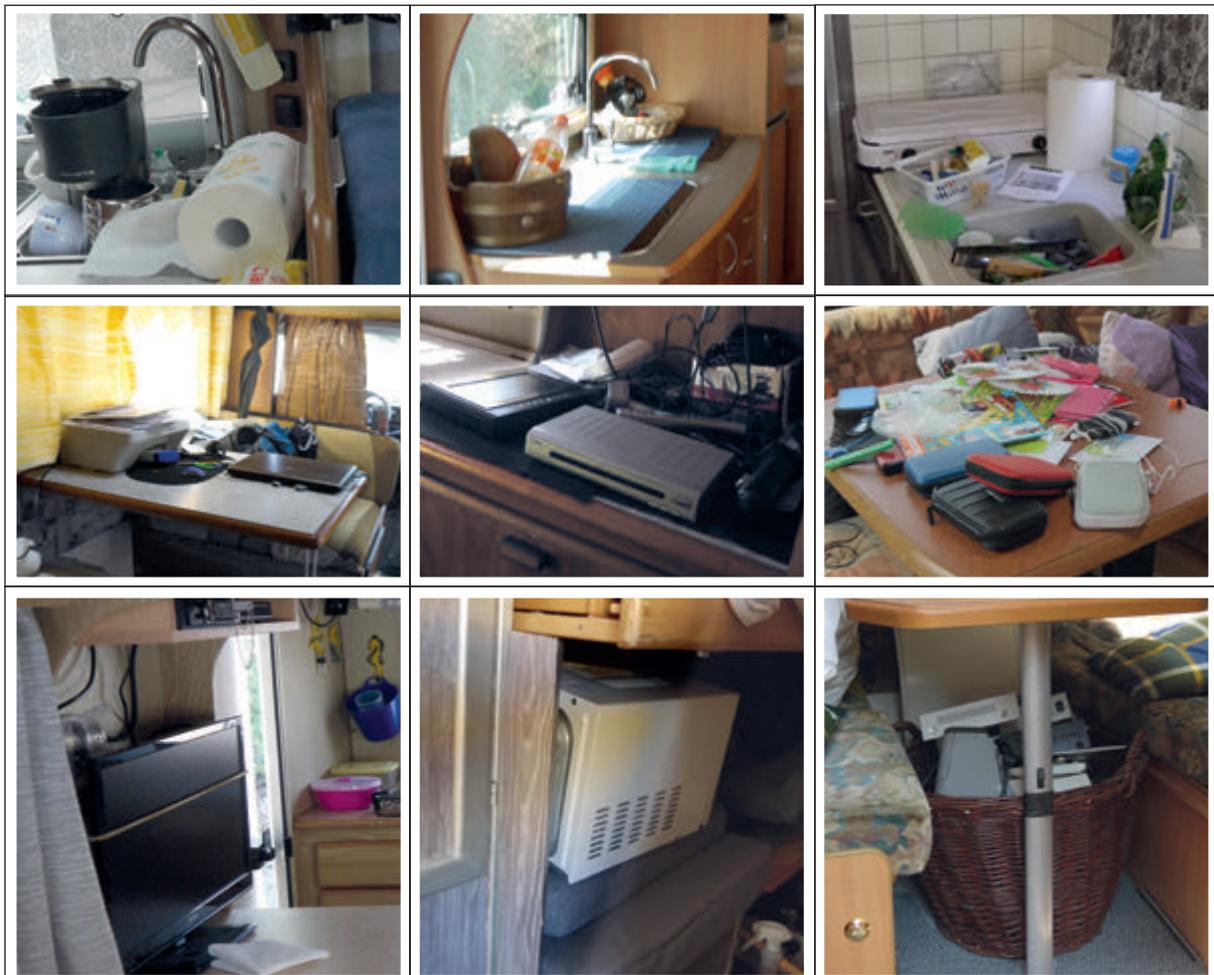
▽ Abb. 8: Beispiele für falsche/fehlende Ladungssicherung

Neben den Gewichtskontrollen der Fahrzeuge wurde auch der Innenraum auf korrekte Ladungssicherung und Beladung geprüft. Abbildung 8 zeigt einige Beispiele aus den kontrollierten Wohnmobilen und gibt einen Eindruck, wie fahrlässig teilweise Inventar und Gegenstände verstaut bzw. im Innenraum abgelegt werden. Diese Gebrauchsgegenstände wie TV-Geräte, Kaffeemaschinen, Küchenutensilien und Bürobedarf stellen potenzielle Gefahrenquellen im Innenraum der Wohnmobile dar, wobei das Bewusstsein über die möglichen Folgen bei einer starken Bremsung bzw. einer Kollision oft fehlt.

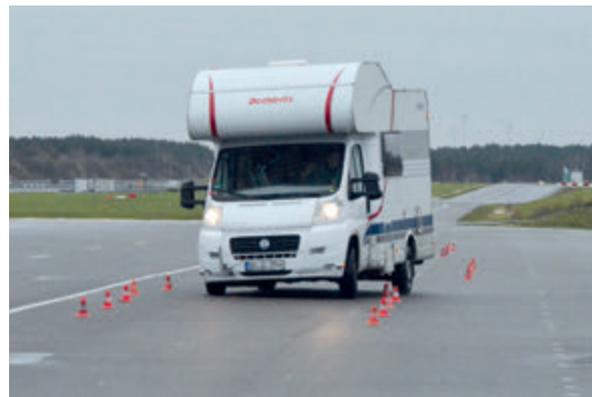
Abb. 9: Prüffahrzeug – Alkoven-Wohnmobil

Bei dem zu prüfenden Fahrzeug handelte es sich um ein Wohnmobil in Alkovenausführung (Abbildung 9). Das technisch zulässige Gesamtgewicht beträgt 3.850 kg, wobei das Fahrzeug laut Fahrzeugschein auf 3.500 kg abgelastet wurde. Mit einem Alter von etwa sieben Jahren (Erstzulassung 05/2008) bei Versuchsdurchführung entspricht es zwar nicht der aktuellsten Fahrzeuggeneration, ist aber immer noch deutlich jünger als der deutsche Flottendurchschnitt, der bei 14 Jahren liegt [6].

Für die Messwerterfassung wurde ein hochgenaues Faserkreisel-System eingesetzt. Zudem wurden ein Geschwindigkeitssensor an der Fahrzeugfront, ein Messlenkrad sowie Pedalkraftsensoren installiert. Für die fahrdynamischen Messungen im beladenen Zustand wurden sowohl auf dem Fahrer- und Beifahrersitz als

auch auf den hinteren Sitzreihen mit Wasser befüllte Dummies platziert, um das Personengewicht abzubilden. Außerdem wurden mit Stahlkiessäcken in den Ablagebereichen zusätzliche Lasten hinzugefügt, um damit den Zustand eines beladenen (überladenen) Fahrzeuges herzustellen. Die Gesamtmasse im unbeladenen Zustand betrug 3.050 kg, bei den Fahrten mit Beladung 3.849 kg. Die ordnungsgemäße Beladung des Wohnmobils erwies sich als relativ schwierig, da die sachgemäße Verteilung auf Vorder- und Hinterachse nicht leicht zu bewältigen ist. Die Hinterachse kann sehr schnell überladen und die zulässigen Achslasten können überschritten werden, auch dann, wenn das zulässige Gesamtgewicht noch nicht erreicht ist.

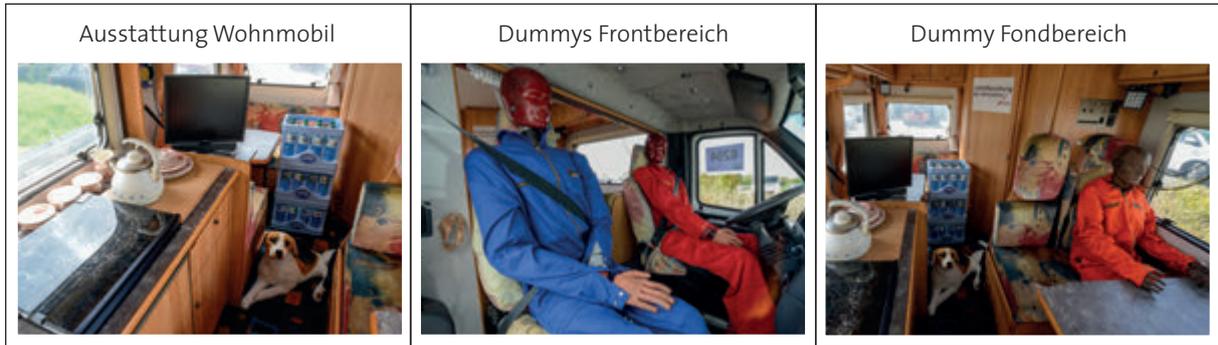
△ Abb. 10: Ausstattung des Wohnmobils für das Crashtest

Das Wohnmobil war beladen. Die Ausstattungsmerkmale sind in Abbildung 10 veranschaulicht und bildeten ein Szenario aus dem Realverkehr nach. Neben einem Fahrer und Beifahrer wurde ein instrumentierter Dummy auf die hintere Sitzreihe gesetzt. Dieser war ungesichert, während die Dummies im Frontbereich angeschnallt waren. Neben diversen Küchen- und Wohntensilien (TV, Töpfe, Geschirr) wurden ein rund 20 Kilogramm schwerer Hundedummy sowie Getränkeboxen ungesichert im Wohnmobil platziert.

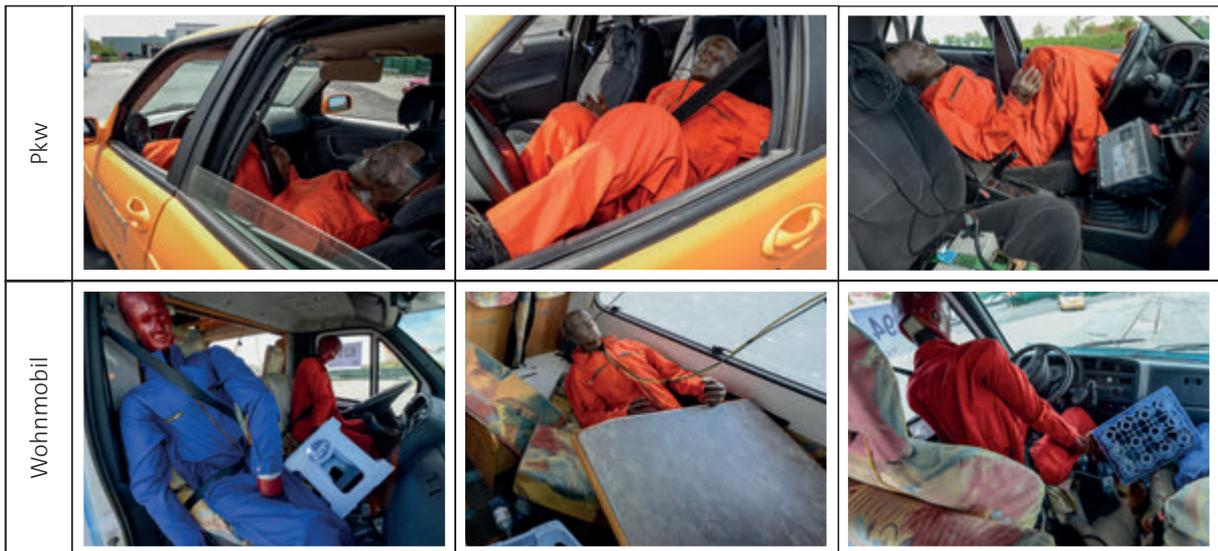
▽ Abb. 11: Fahrzeuginsassen nach dem Crash; oben: PKW-Insasse; unten: Wohnmobilinsassen

Abbildung 11 zeigt die Endlagen der Fahrzeuginsassen nach dem Crash. Im oberen Teil ist die Lage des Pkw-Insassen dargestellt. Durch die beim Aufprall gebrochene Rückenlehne des Pkw hat sich der Fahrer in eine fast waagerechte Position begeben und die unteren Extremitäten wurden nach oben geschleudert. Die Insassen des Wohnmobils zeigen im vorderen Bereich den gegurteten Fahrer und Beifahrer (unten links) im Rückhaltesystem hängend. Der Beifahrer hat zudem eine leicht verdrehte Sitzposition eingenommen. Im mittleren Bild ist der Fondinsasse abgebildet und zeigt die erheblichen Folgen des Nichtangurtens. Während des Aufpralls wur-

de der Fondinsasse aus dem Sitz geschleudert und prallte mit dem Oberkörper an den vor ihm befindlichen Tisch und anschließend mit dem Kopf an die obere Querstrebe des Alkovenbereiches. Danach fiel er in die Sitzgruppe zurück und wurde von Teilen der Inneneinrichtung „begraben“. Der hinten im Wohnbereich platzierte Hund und auch diverse Einrichtungsgegenstände sowie Utensilien des täglichen Gebrauchs flogen unkontrolliert durch das gesamte Fahrzeug in den vorderen Bereich des Wohnmobils (unten rechts) und trafen die vorne sitzenden Dummys, was in realen Unfallsituationen zu schweren Verletzungen führen kann.
