Unfallforschung kompakt Nr. 94

Unfälle schwerer Lkw mit Fußgängern und Radfahrern

Unfallforschung
der Versicherer / GDV

Erschienen: 11/2019

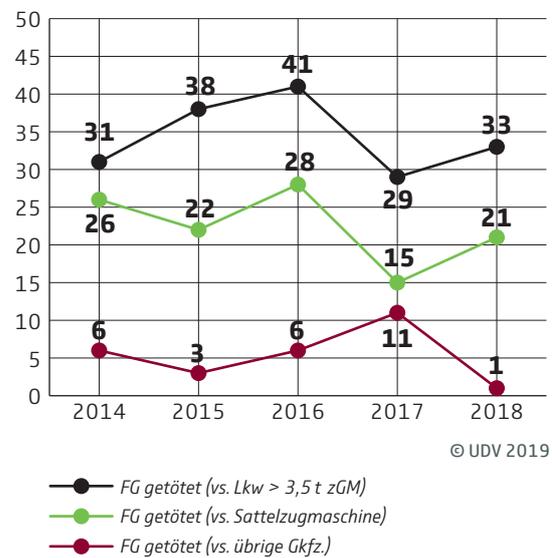
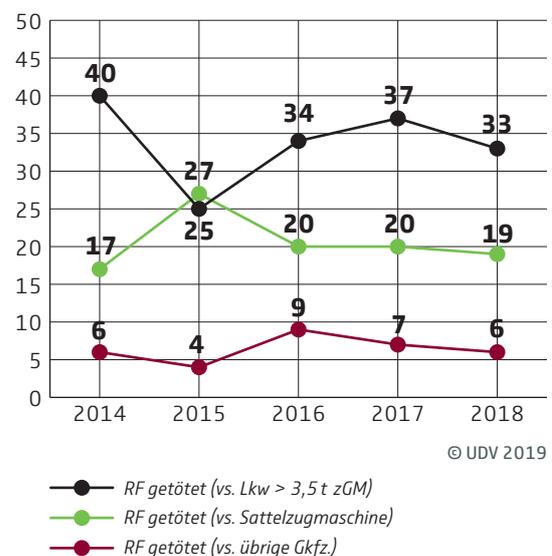
Abbildung 1

Entwicklung der Anzahl getöteter Fußgänger und Radfahrer bei Unfällen mit Güterkraftfahrzeugen (Gkzf.) über 3,5 Tonnen zulässiger Gesamtmasse (zGM)*

Getötete Fußgänger bei Unfällen mit Gkzf. über 3,5 t zGM 2014 – 2018

Getötete Radfahrer bei Unfällen mit Gkzf. über 3,5 t zGM 2014 – 2018

lich Sattelzugmaschinen und sogenannte „übrige Güterkraftfahrzeuge“ werden separat ausgewiesen (Abb. 1).

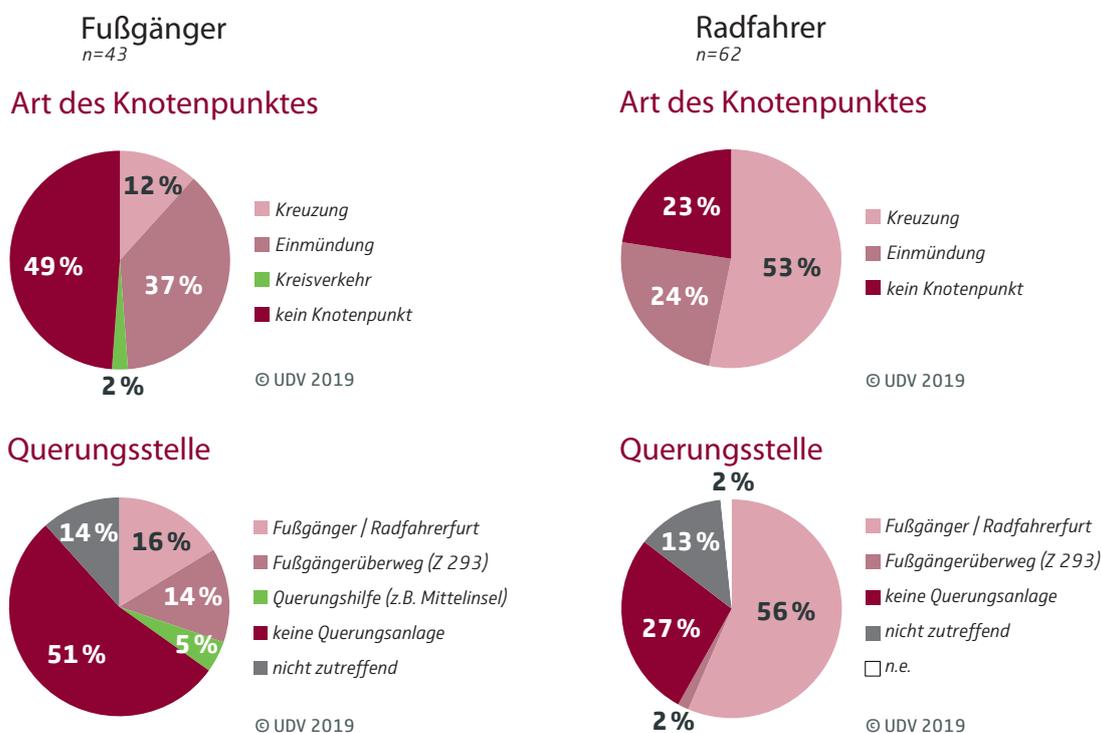
Abbildung 2

Art der Knotenpunkte und Querungsstellen an den Unfallstellen

Im statistischen Sinne signifikante, also bedeutsame Unterschiede zeigten sich lediglich beim Anteil der Knotenpunkte und der Regelung durch Lichtsignalanlagen, welche bei Unfällen schwerer Lkw mit Fußgängern seltener zu verzeichnen waren als bei Unfällen mit Radfahrern. Der Anteil nasser oder feuchter Fahrbahnverhältnisse war – wenngleich für beide Gruppen gering – bei Unfällen mit Fußgängern deutlich höher als bei Unfällen mit Radfahrern.

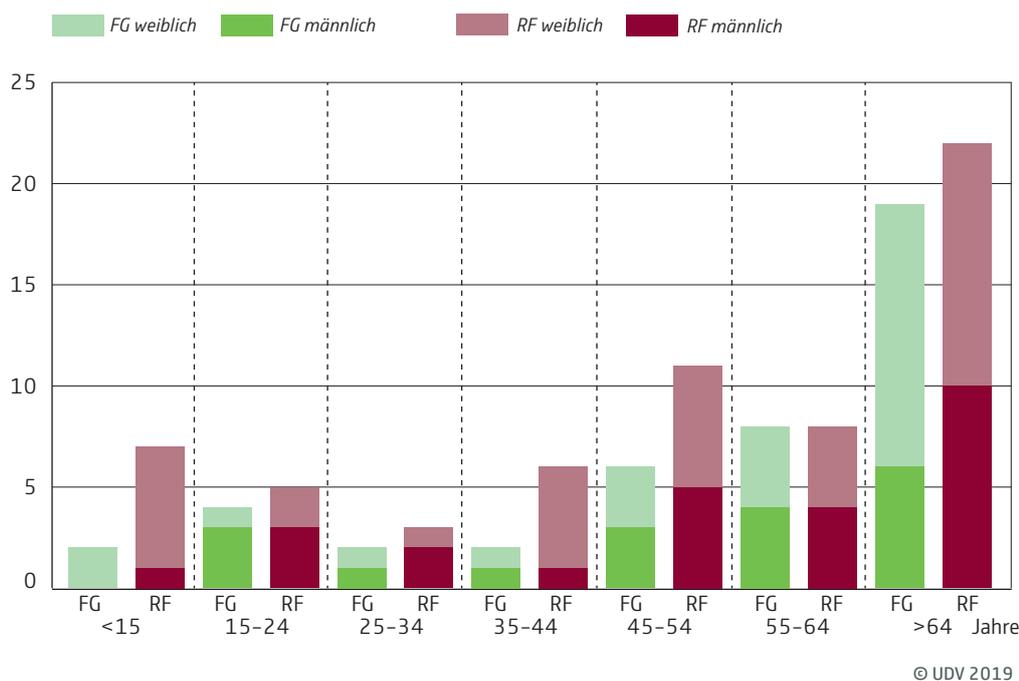
Abbildung 3

Anzahl der Fußgänger und Radfahrer nach Altersklassen sowie Anteil der weiblichen und männlichen Unfallopfer

Die Altersverteilung der verunglückten Fußgänger und Radfahrer zeigt einen Anstieg der Häufigkeit ab etwa 55 Jahre und insbesondere im Seniorenalter (Abb. 3). Sämtliche untersuchten demografischen Merkmale zwischen der Gruppe der Fußgänger und der Gruppe der Radfahrer – auch der Altersunterschied zwischen Frauen und Männern innerhalb der beiden Gruppen – waren aber unbedeutend.

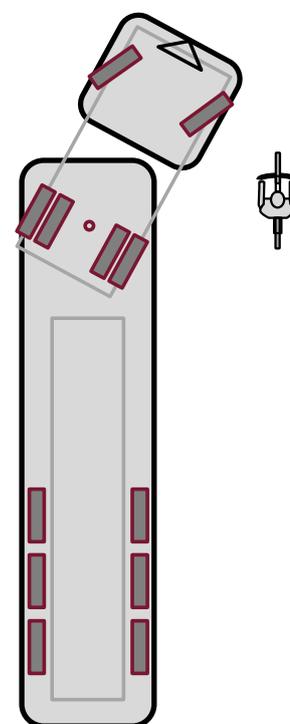
Abbildung 4

Typische Unfallsituationen schwerer Lkw mit Fußgängern und mit Radfahrern

Radfahrer

Hier unterscheiden sich die typischen Unfallhergänge zwischen Fußgängern und Radfahrern allerdings: Unfälle mit Fußgängern geschahen oftmals, als der Lkw vor einer Ampel oder im Rückstau stand oder für den Ladevorgang parkte. Fußgänger versuchten dann, entweder vor dem Lkw die Fahrbahn zu queren oder, beispielsweise bei teilweise auf dem Gehweg haltenden Lkw, das stehende Fahrzeug seitlich zu passieren, um unmittelbar vor diesem ihren Weg fortzusetzen. Die Unfallstelle lag dabei nicht zwangsläufig direkt vor einer Kreuzung oder Einmündung, sondern bei längeren Ampelrückstaus oder beim Halt von Lkw zum Be- oder Entladen durchaus auch weit vor solch einem Knotenpunkt. Als das Fahrzeug bei auf Grün umspringender Ampel oder nach Beendigung des Ladevorgangs wieder

Unfälle zwischen schweren Lkw und Radfahrern sind hingegen insbesondere durch Rechtsabbiegevorgänge gekennzeichnet, wenn gleichzeitig ein sich rechts vom Lkw befindlicher Radfahrer weiter geradeaus fahren will. Zu solchen Situationen kommt es besonders häufig, wenn das Güterkraftfahrzeug zunächst an einer Ampel steht oder den Querverkehr an einer Einmündung passieren lässt, und der sich von hinten auf dem Radweg oder am Fahrbahnrand nähernde Radfahrer zum Lkw aufschließt, so dass er sich beim Wiederauffahren des Lkw ungefähr auf Höhe des Fahrerhauses befindet. Lkw und Radfahrer bewegen sich dann für mehrere Sekunden mit ähnlicher Geschwindigkeit parallel nebeneinander her. Gerade der Bereich neben der Fahrerkabine ist für den Fahrer des Lkw aber weder aus dem rechten Seitenfenster noch über die rechten Außenspiegel gut einzusehen. Lkw mit Anhänger, insbesondere Sattelzüge, sind außerdem gezwungen, zunächst mehrere Meter weit geradeaus in den Einmündungsbereich einzufahren, bevor die Lenkung dann stark nach rechts eingeschlagen wird, weil der Anhänger andernfalls nicht um die Straßenecke zu manövrieren ist. Dieses Fahrmanöver ist offenbar vielen ungeschützten Verkehrsteilnehmern nicht bekannt und wird fälschlich als Geradeaus-Fahren des Lastzuges interpretiert, so dass sie vermutlich erst im letzten Augenblick – und dann oft schon zu spät – die drohende Kollision erkennen. Beim Abbiegevorgang des Lkw wurden daher Radfahrer oft im rechten vorderen Bereich des Fahrerhauses angestoßen und gerieten im Sturz vor dessen Räder.

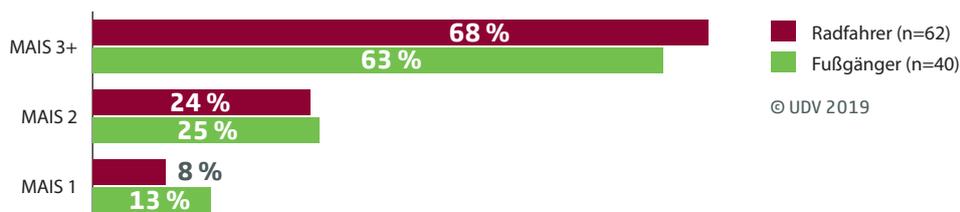
Abbildung 5 · Maximum AIS (MAIS)

Gesamtverletzungsschwere MAIS bei Fußgängern und Radfahrern

von nur MAIS1 aufwiesen (Abb. 5). Der höchste Anteil (Abb. 7) schwerer bis maximaler Verletzungen (AIS3+) fand sich bei Fußgängern in der Thoraxregion (31% unter 39 Fußgängern mit entsprechender Verletzungsdokumentation). Schwere bis maximale Verletzungen (AIS3+) an Kopf und Gesicht fanden sich bei 24 Prozent der Fußgänger. Fünf von ihnen erlitten AIS4 und AIS5 Schädel-Hirn-Traumata infolge eines starken Anpralls an der Front des Lkw (Abb. 6).

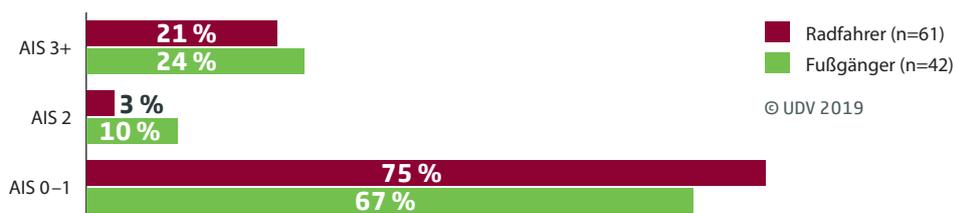
Abbildung 6 · Kopf /Gesicht

Verletzungsschwere AIS in der Kopf-/Gesichtsregion bei Fußgängern und Radfahrern

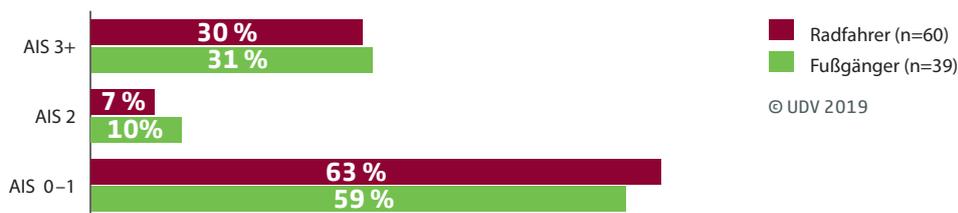
Abbildung 7 · Thorax

Verletzungsschwere AIS in der Thoraxregion bei Fußgängern und Radfahrern

waren diese Körperregionen doch in beiden Gruppen häufig betroffen (Abb. 7, Abb. 8). AIS3+ Verletzungen des Beckens und der Beine umfassten Oberschenkel- und Beckenfrakturen und offene Unterschenkelfrakturen. Oftmals kam es zusätzlich auch zu schweren Weichteilverletzungen bis in tiefe Haut- und Muskelschichten, die zwar im Sinne ihrer Lebensbedrohung als AIS2 klassifiziert sind, aber zusätzlich zu langen Behandlungszeiten und zum Risiko dauerhafter Schäden für die Patienten beitragen. Diese Art von Verletzungen ist zumeist auf einen Überrollmechanismus in der betreffenden Körperregion zurückzuführen, ebenso wie viele der AIS3+ Verletzungen im Abdominalbereich. AIS3+ Verletzungen des Thorax bestanden vorrangig aus Rippenserienfrakturen und Lungenverletzungen, welche durch Anprall an harten Strukturen des Lkw entstanden, bei Radfahrern zum Teil aber auch durch Überrollung (Abb. 7).

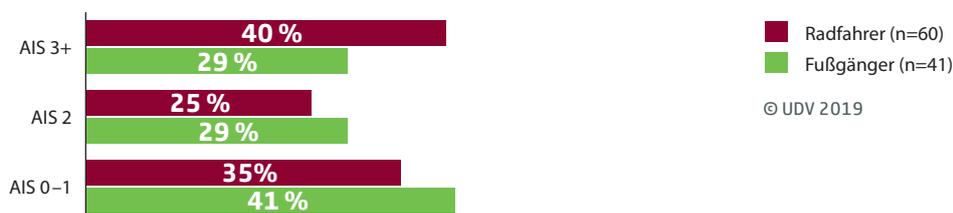
Abbildung 8 · Untere Extremitäten

Verletzungsschwere AIS an den unteren Extremitäten bei Fußgängern und Radfahrern

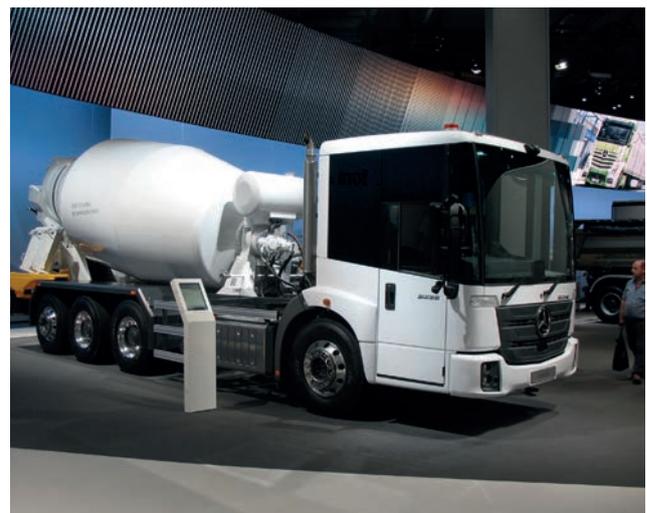
Abbildung 9: Lkw mit vorgesetztem Fahrerhaus mit niedriger Einstiegshöhe und verbesserten Sichtverhältnissen

Allerdings können schon heute Lkw mit tiefergesetzten, vorgezogenen Fahrerhäusern einen erheblichen Beitrag leisten, die direkte und indirekte Sicht des Fahrers auf das Fahrzeugumfeld zu verbessern (Abb. 9). Vorrangig kommen diese Fahrzeugkonzepte seit Jahren in der Entsorgungswirtschaft zum Einsatz, weil sie auch für ihre Insassen das Ein- und Aussteigen erleichtern. Aus Kostengründen und weil sie Nutzlast und Nutzvolumen eines Lkw etwas einschränken, werden sie von Betreibern aber oftmals noch gemieden. Und selbst die einfach zu realisierende Verglasung des unteren Teils der Beifahrertür, seit den sechziger Jahren in Form von Rangierfenstern bekannt, kann helfen, die Sicht auf den Bereich rechts neben dem Fahrerhaus etwas zu verbessern (Abb. 10).

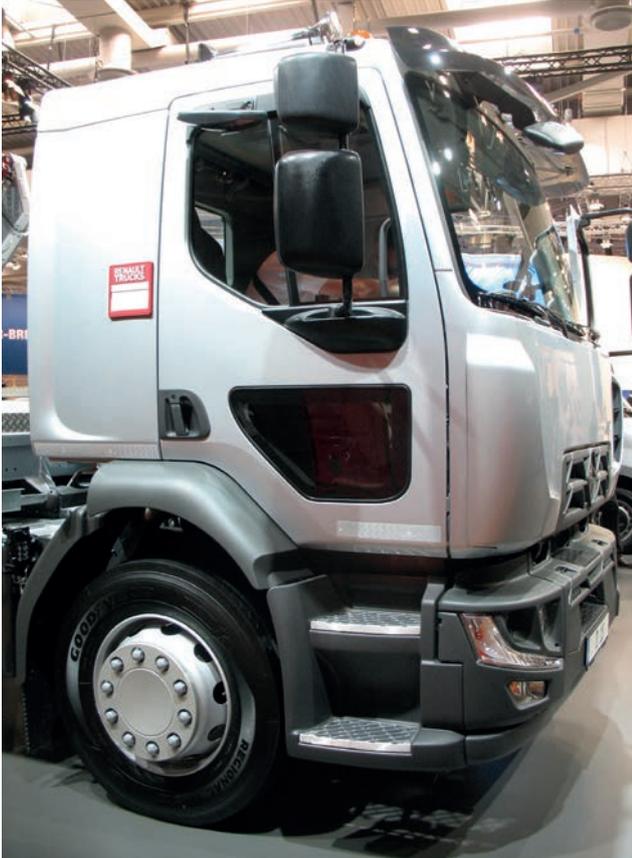
Abbildung 10: Lkw-Fahrerhaus mit verglaster Beifahrertür im unteren Bereich
