Unfallforschung kompakt Nr. 95

# Verkehrssicherheit an Haltestellen des ÖPNV

Unfallforschung  
der Versicherer /  
GDV

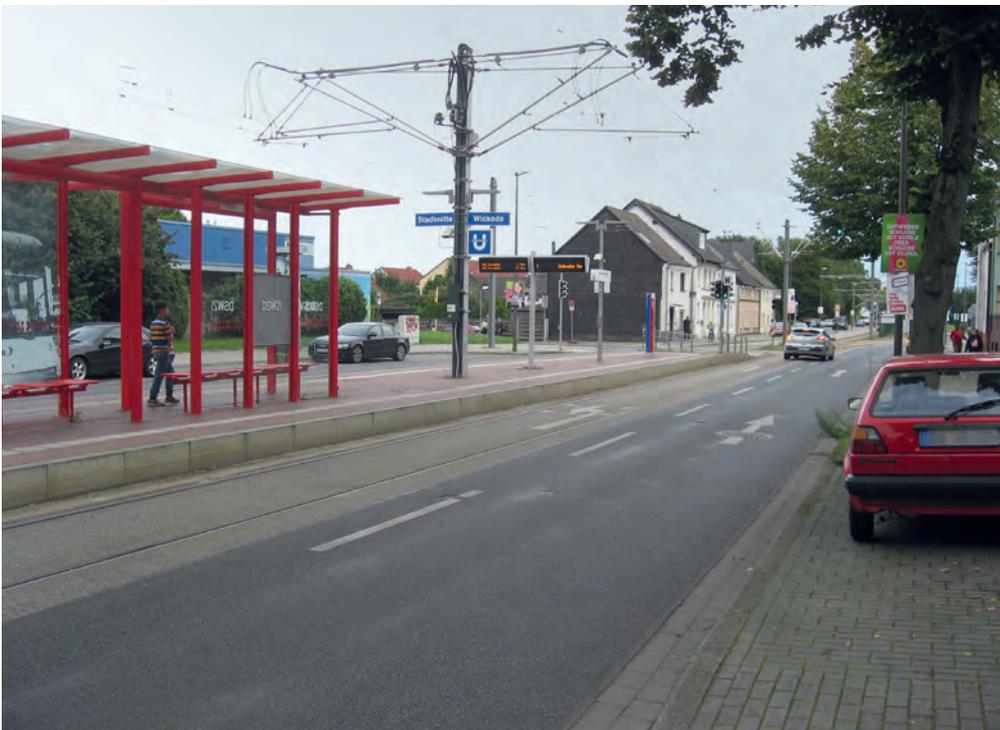
**Abbildung 1:** Straßenbahnhaltestelle mit Mittelbahnsteig

- Bei Straßenbahnhaltestellen in Mittellage mit Mittelbahnsteig (Abb. 1) oder Seitenbahnsteig (Abb. 2) und an ÖPNV-Trassen hat zulässiges Parken im unmittelbaren Haltestellenbereich einen negativen Einfluss auf die Verkehrssicherheit von Fußgängern.
- An Kaphaltestellen für Straßenbahnen (Abb. 3) ergibt sich die höchste Unfallkostenrate für Fahrurfälle (Abb. 4). Die nähere Betrachtung zeigt, dass ein Großteil dieser Unfallkostenrate aus Alleinunfällen von Radfahrern resultiert.
- Bushaltestellen auf der „freien Strecke“ (Abb. 5) weisen zwar die niedrigste Unfallkostenrate auf, die Unfallkostenrate der Überschreiten-Unfälle ist an diesen Haltestellen jedoch am höchsten.

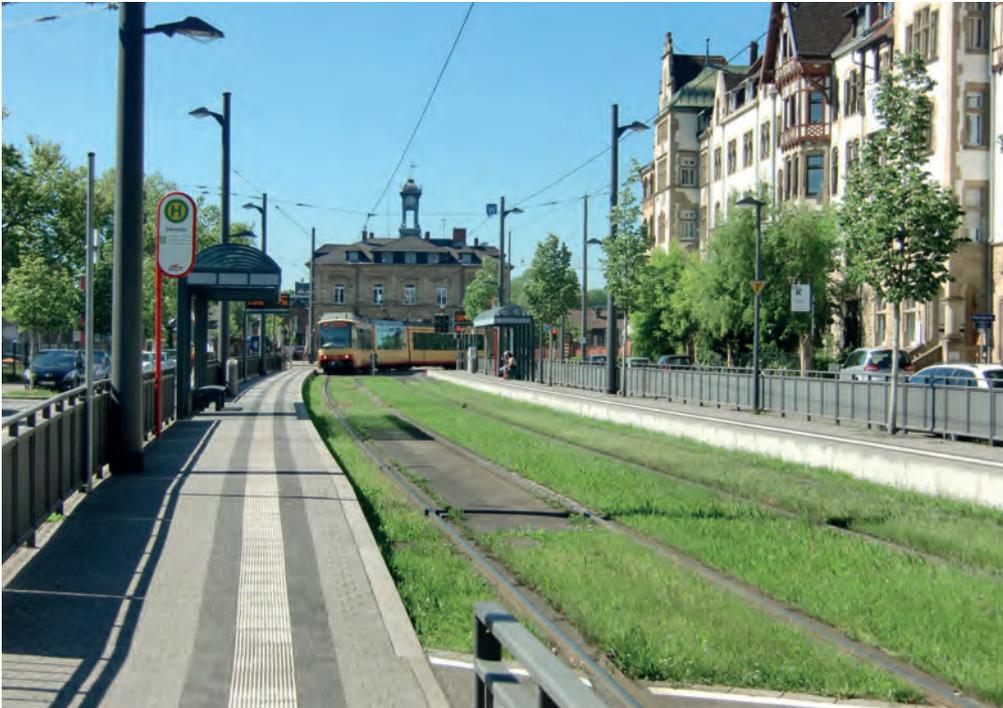
Abbildung 2: Straßenbahnhaltestelle mit Seitenbahnsteig

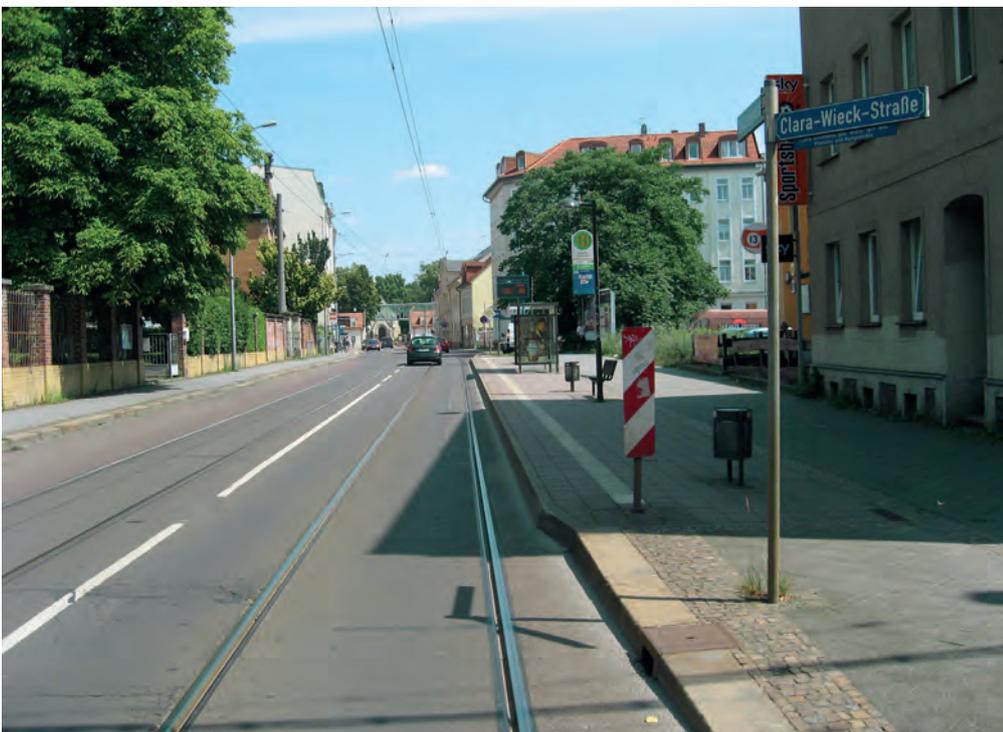
Abbildung 3: Kaphaltestelle

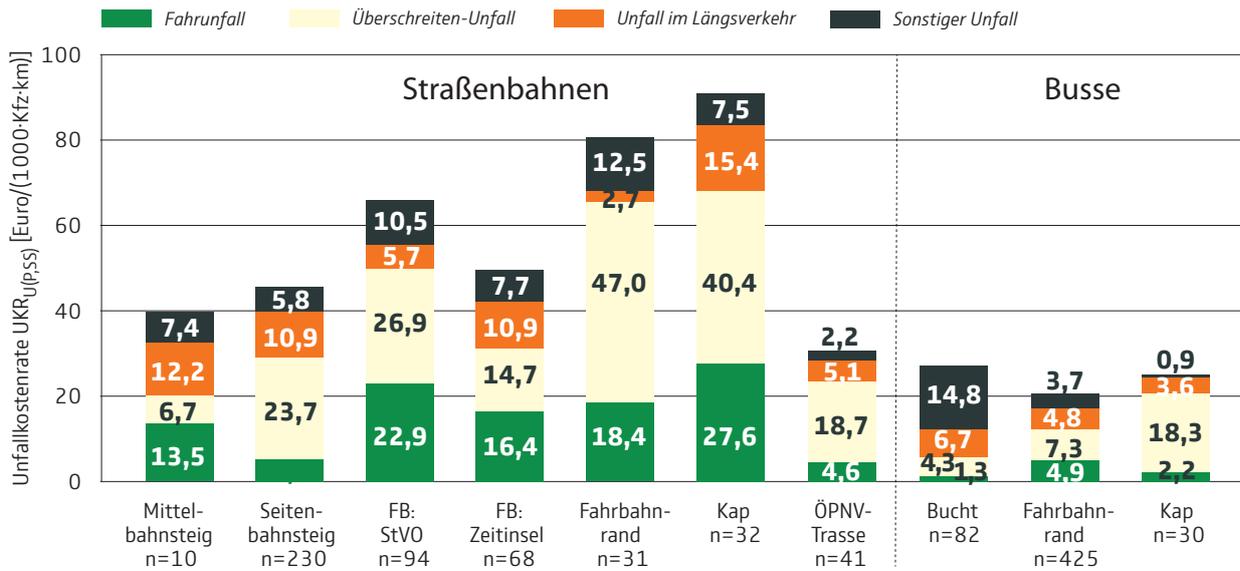
Abbildung 4

## Mittlere Unfallkostenraten nach Verkehrsmittel, Haltestellenform und Unfalltyp\*

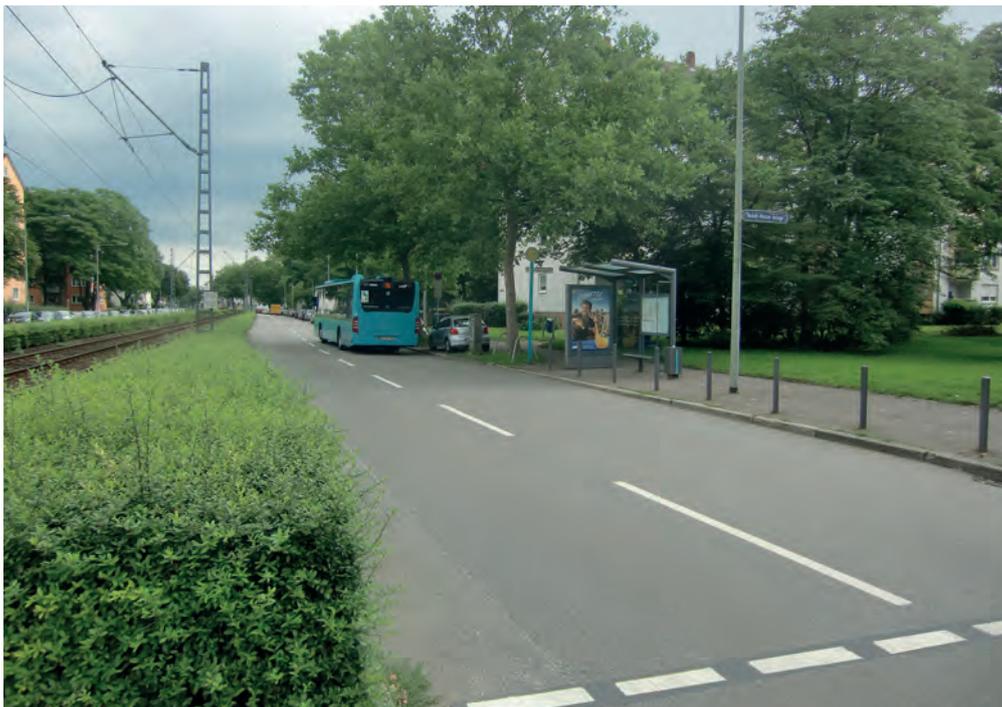
Abbildung 5: Bushaltestelle am Fahrbahnrand

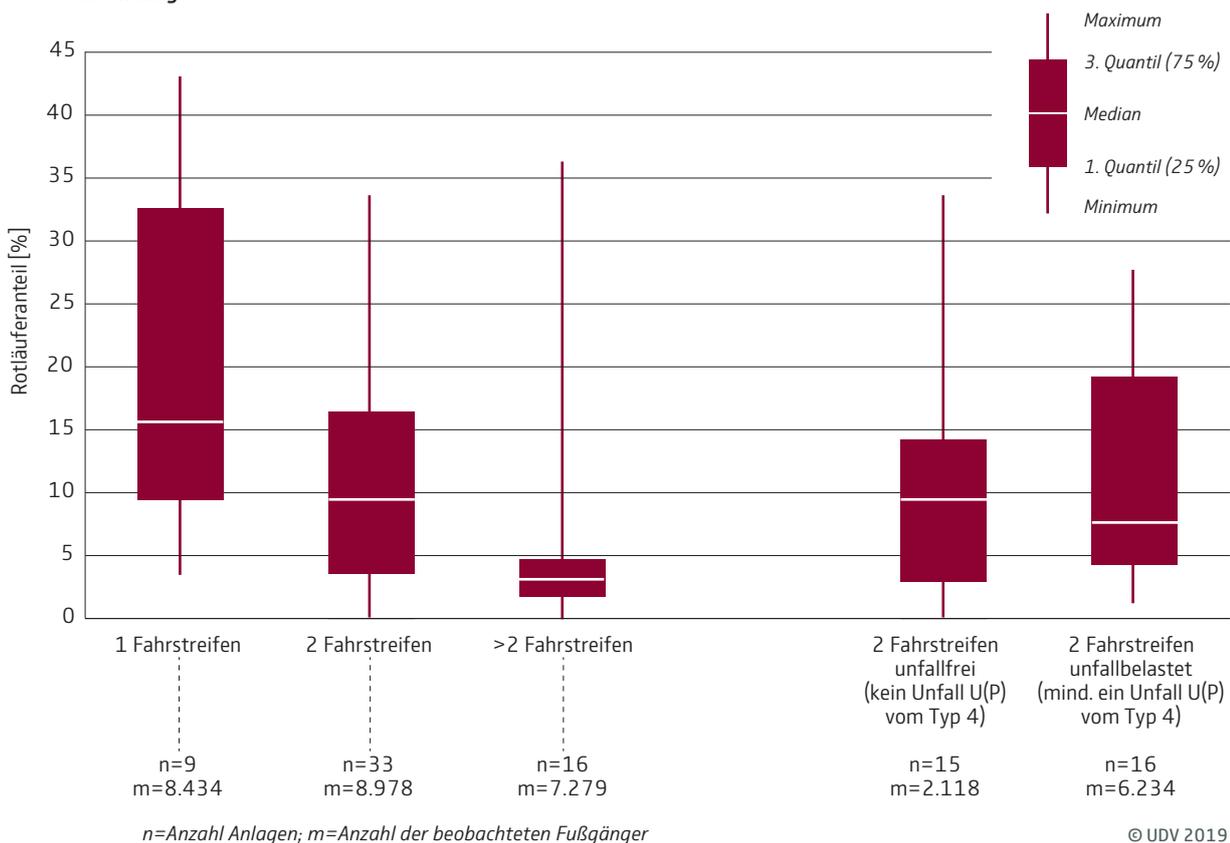
Abbildung 6

## Rotlichtverstöße von Fußgängern in Abhängigkeit der Anzahl von Fahrstreifen an Straßenbahnhaltestellen mit Seitenbahnsteig

- Der Rotläuferanteil nimmt an Haltestellen mit Seitenbahnsteigen in Mittellage mit zunehmender Anzahl der zu querenden Fahrstreifen ab (Abb. 6), was auch mit den höheren Kfz-Verkehrsstärken bei zunehmender Fahrstreifenanzahl in Zusammenhang steht. Der Vergleich der Rotläuferanteile für unfallbelastete und unfallfreie Haltestellen mit Seitenbahnsteigen ergab hingegen keine wesentlichen Unterschiede (Abb. 6). Allerdings zeigte sich für Kaphaltestellen von Straßenbahnen sowie Bushaltestellen am Fahrbahnrand, dass die Rotläuferanteile an unfallfreien

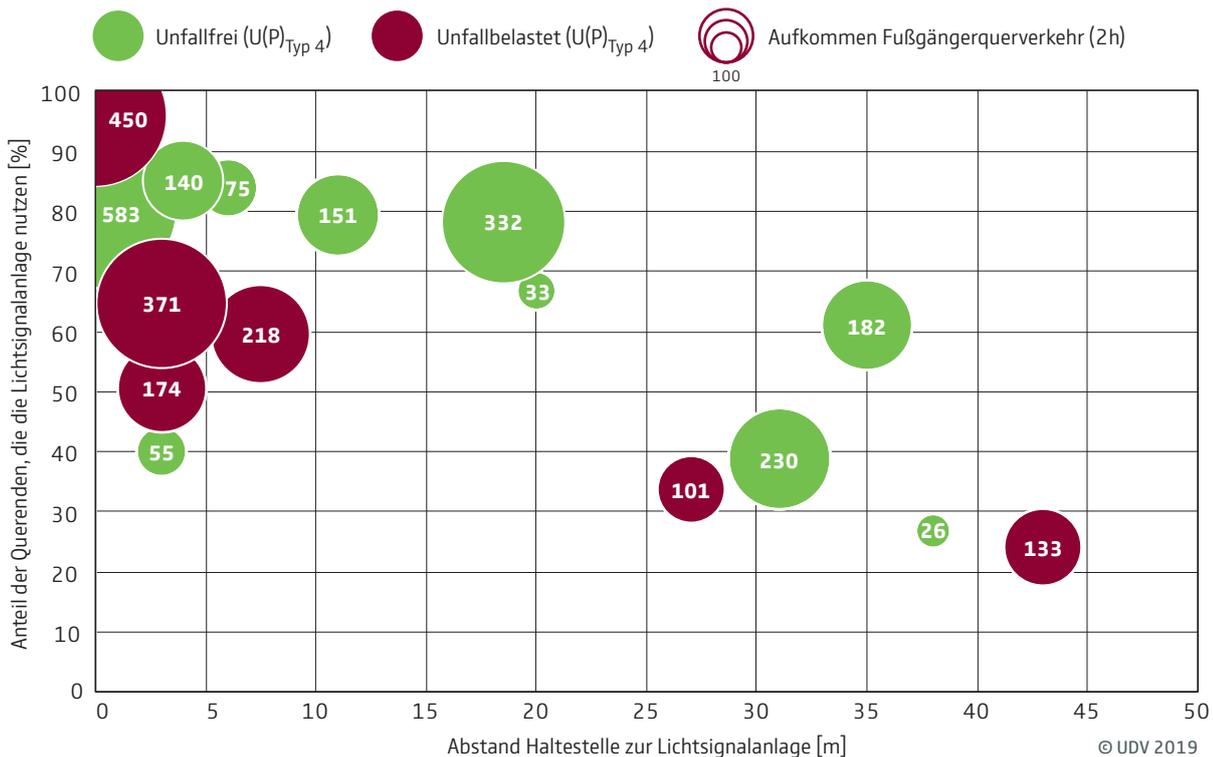
Abbildung 7

## Nutzung von Lichtsignalanlagen in Abhängigkeit von deren Abstand zur Halteposition an Kaphaltestellen von Straßenbahnen

- Bei mehr als zwei Fahrstreifen je Fahrtrichtung queren die Fußgänger trotz der höheren Geschwindigkeiten bei kleineren Zeitlücken.
- An Kaphaltestellen für Straßenbahnen und an Bushaltestellen am Fahrbahnrand auf der freien Strecke nimmt die Akzeptanz einer Querungshilfe (Lichtsignalanlage (Abb. 7), Fußgängerüberweg oder Mittelinsel) mit zunehmendem Abstand zur Halteposition ab. Ein signifikanter Zusammenhang zwischen Akzeptanz und Unfallsauffälligkeit konnte dabei nicht festgestellt werden.

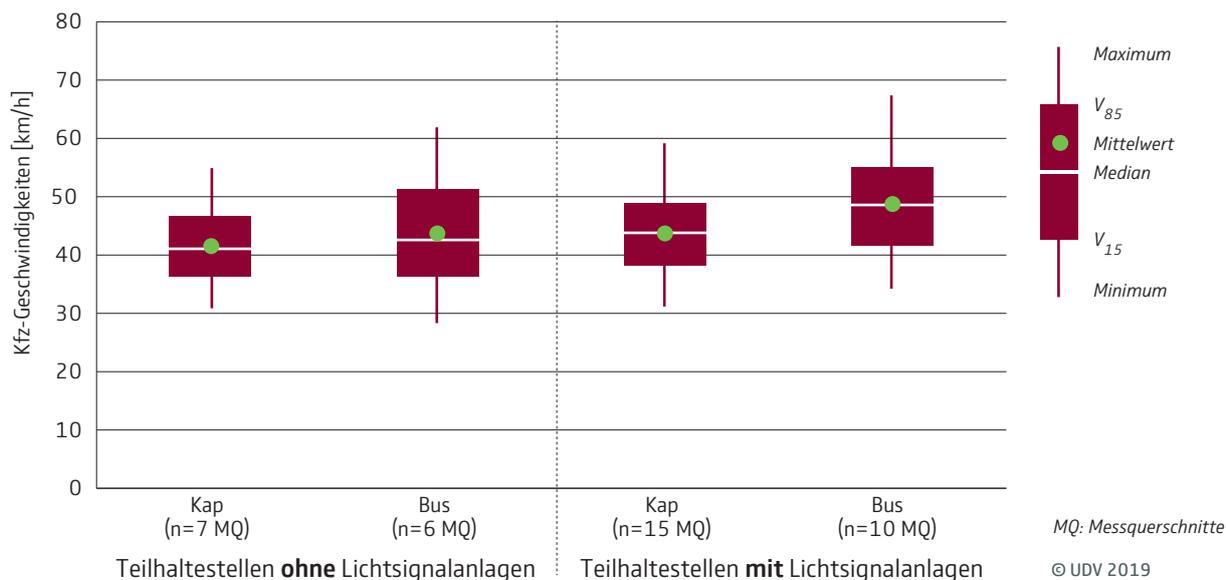
Abbildung 8

## Geschwindigkeiten der Kfz an Kaphaltestellen von Straßenbahnen und Bushaltestellen auf der freien Strecke mit und ohne Lichtsignalanlage

- Bei den Geschwindigkeitsmessungen an Kaphaltestellen sowie Bushaltestellen zeigten sich kaum Unterschiede zwischen den Haltestellentypen. An Haltestellen mit Lichtsignalanlage wurden höhere Geschwindigkeiten ermittelt als an denen ohne Lichtsignalanlage (Abb. 8).
- Die meisten Alleinunfälle von Radfahrern ereignen sich an Kaphaltestellen und sind auf Stürze beim Überfahren der Gleise oder Bordsteinkanten (Wechsel von der Fahrbahn in den Seitenraum) zurückzuführen.

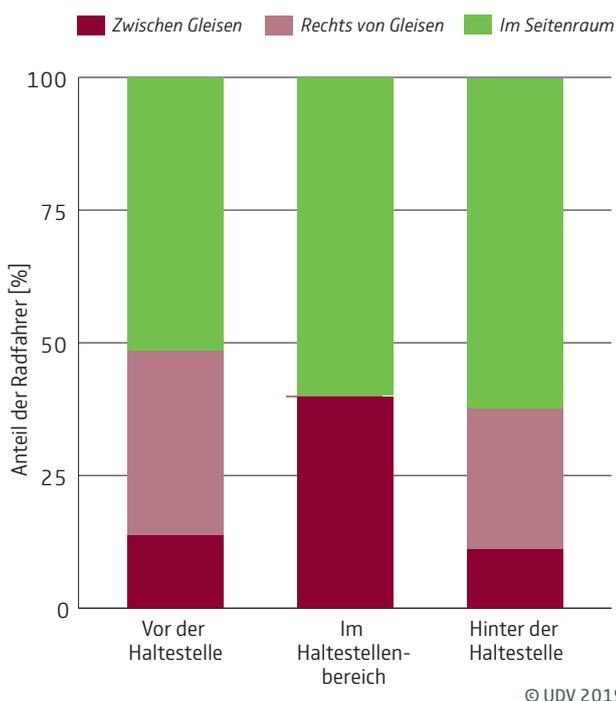
Abbildung 9 zeigt, dass etwa 35 Prozent der Radfahrer im Haltestellenbereich zwischen den Gleisen fuhr. Vor und nach dem Haltestellenbereich fuhr nur elf bis 14 Prozent zwischen den Gleisen. Mindestens die Hälfte der Radfahrer fuhr im Seitenraum; im Haltestellenbereich selbst oder dahinter waren es sogar 60 bzw. 62 Prozent.

### Flächenwahl von Radfahrern an Kaphaltestellen

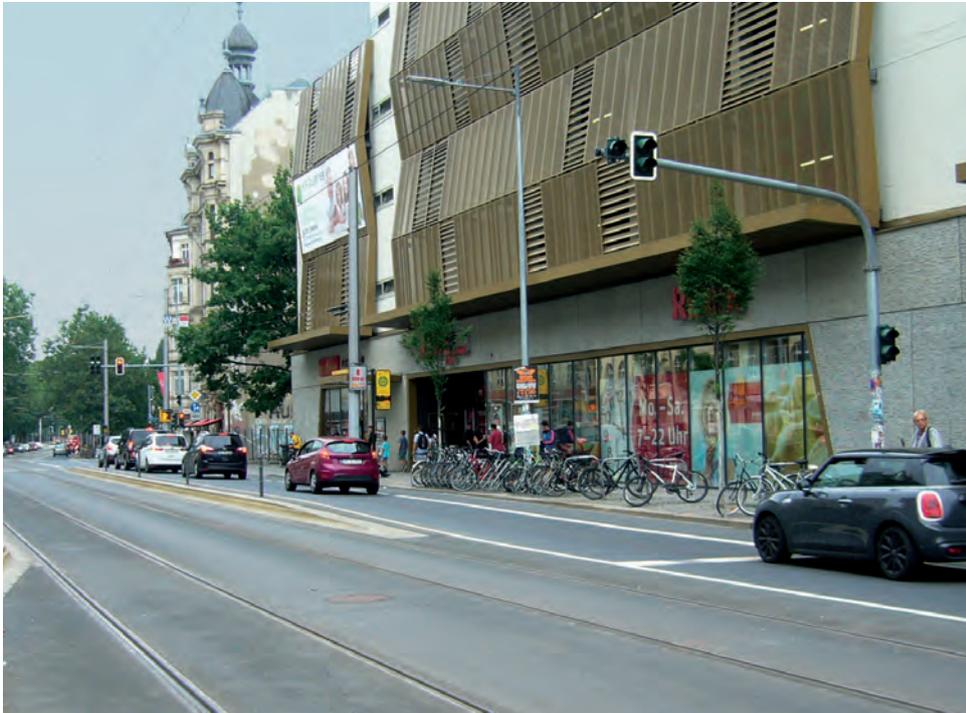
**Abbildung 10:** Straßenbahnhaltestelle mit Zeitinsel

- An Straßenbahnhaltestellen in Mittellage mit Warteflächen im Seitenraum sind Zeitinseln (Abb. 10) als Standardausstattung vorzusehen, um Konflikte zwischen Kraftfahrzeugen und ein- bzw. aussteigenden Fahrgästen vorzubeugen. Dabei ist zur Vermeidung von Auffahr- und Fahrnfällen auf die rechtzeitige Erkennbarkeit der Haltestellensituation sowie rechtzeitige Sichtbarkeit der Signalgeber, insbesondere auch für im Pulk fahrende Kraftfahrzeuge, zu achten.
