Unfallforschung kompakt Nr. 102

# Verletzungsgeschehen von Insassen schwerer Lkw

Unfallforschung  
der Versicherer

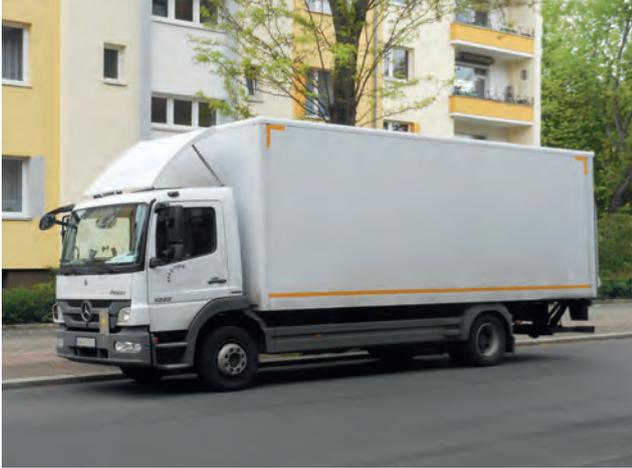
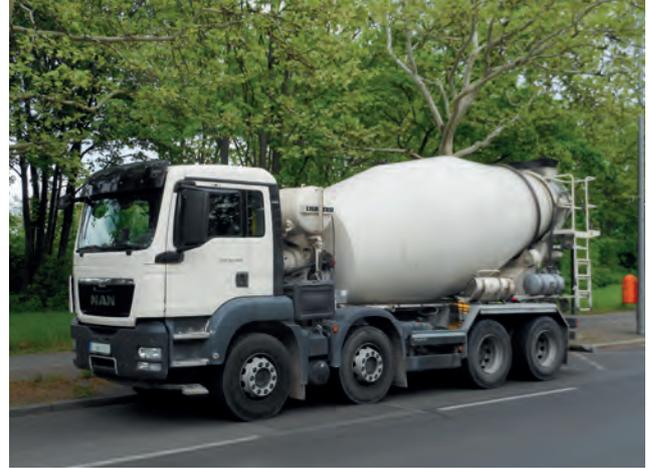
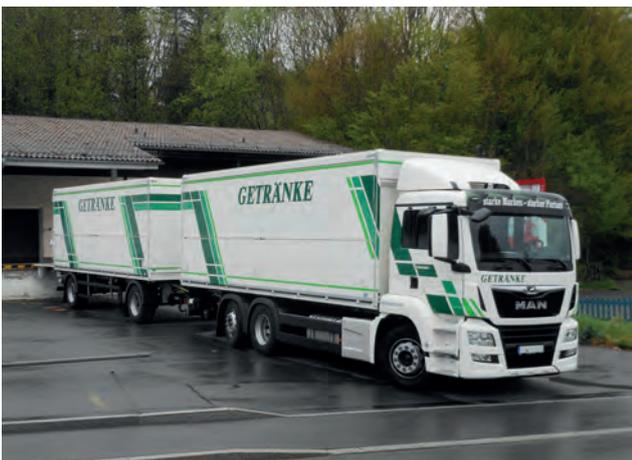
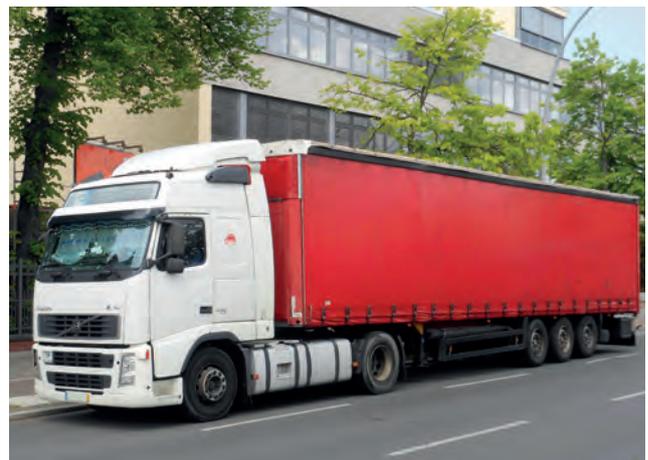
**Abbildung 1:** Beispiele für Solo-Lkw: a) oben links: 11.990 kg zGM, Typklasse N2; b) oben rechts: 32.000 kg zGM, Typklasse N3; c) unten links: 26.000 kg zGM, Typklasse N3 mit Deichselanhänger und d) unten rechts: 18.000 kg zGM, Typklasse N3 Sattelzugmaschine mit Sattelanhängen

Abweichend von der Auswertung der amtlichen Statistik werden hier auch Lkw mit einer zulässigen Gesamtmasse knapp unter 12 Tonnen berücksichtigt. In Deutschland werden diese oft mit 11.990 kg zGM zugelassen und sind meist im Verteilerverkehr zu finden. Formal gehören sie noch zur N2-Kategorie (Güterkraftfahrzeuge mit einer zulässigen Gesamtmasse über 3.500 kg und bis 12.000 kg) gemäß EU-Typklassifizierung, ähneln hinsichtlich Fahrgestell und Fahrerhaus aber denen der N3-Kategorie (Abb. 1).

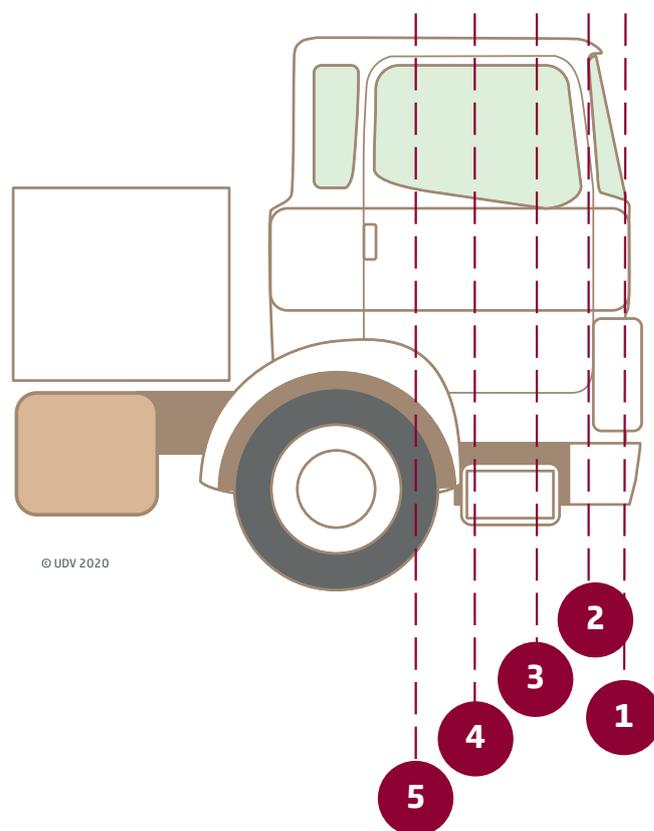
**Abbildung 2:** Schema zur Beschreibung der Fahrerhausdeformation bei schweren Lkw mit Beschädigungsgraden von 1 bis 5

Neben den allgemeinen Unfallumständen, wie beispielsweise Ortslage oder Lichtverhältnisse, sind Merkmale auf Ebene des betreffenden Fahrzeugs von besonderem Interesse. Dazu gehören die Richtung des Anpralls, die Kollisionsgeschwindigkeit und das Ausmaß der Fahrerhausdeformation. Besonders letztere spiegelt die auf das Fahrzeug wirkende Aufprallenergie wider, welche wiederum das Verletzungsrisiko für seine Insassen entscheidend mitbestimmt. Anders als Pkw und die meisten modernen Kleintransporter mit ihren selbsttragenden Karosserien verfügen schwere Lkw nicht über eine ausgewiesene Knautschzone vor der Fahrgastzelle. Ihre Fahrerhäuser sind auf starren Fahrgestellrahmen gelagert, der Abstand zwischen der Instrumententafel und der Front der Kabine beträgt oft weniger als einen halben Meter. Hinzu kommen eine aufrechtere Sitzposition und eine flachere Position des Lenkrades als in Pkw und in leichten Nutzfahrzeugen. Während kleinere Kollisionsgegner gewöhnlich im Bereich unterhalb des Lkw-Fahrerhauses anprallen, können aus Zusammenstößen mit anderen schweren Nutzfahrzeugen Verformungen der Kabine resultieren, die den Fahrer dem unmittelbaren Kontakt mit dem Innenraum aussetzen und seinen Überlebensraum deutlich verkleinern. Der Grad der frontalen Deformation des Fahrerhauses wird daher auf Grundlage von Beschädigungsbildern in fünf Stufen, von geringfügigen Verformungen bis hin zu extremen Einschränkungen des Überlebensraumes, kodiert (Abb. 2).

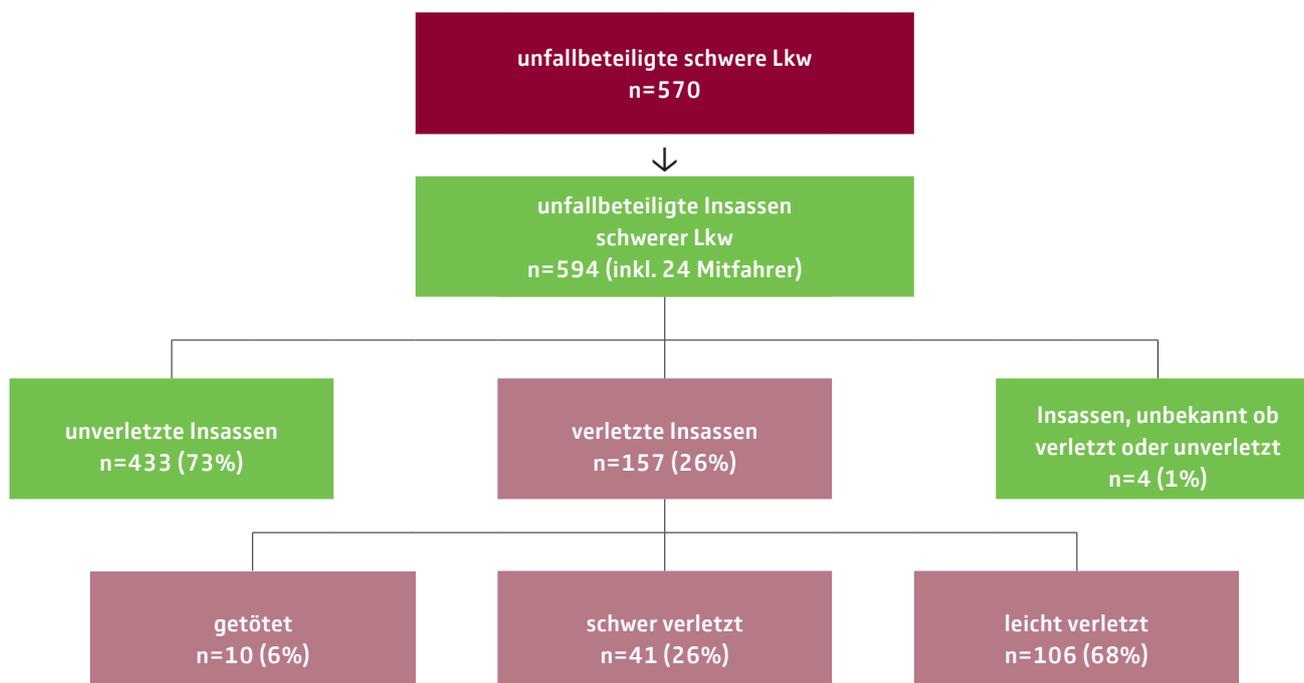
**Abbildung 3:** Mengengerüst unverletzter und verletzter Insassen in schweren Lkw für Analyse

Für den zweiten Teil der Studie lieferte die Unfalldatenbank der Versicherer (UDB) 436 Unfälle mit Personenschaden und Beteiligung mindestens eines „schweren Lkw“ (11.900 kg zGM und darüber). Insgesamt umfasst das Material 570 schwere Lkw mit 594 Insassen, von denen 157 Verletzungen erlitten. 26 schwere Lkw waren zwar unfallbeteiligt, zum Beispiel als Verursacher, jedoch in keine Kollision verwickelt. Bei vier Insassen ließ sich nicht ermitteln, ob diese verletzt wurden oder unverletzt blieben. Wie zu erwarten, wurde kein Insasse in Lkw verletzt, die eine Kollision mit Fußgängern, Radfahrern oder motorisierten Zweirädern hatten. Auch bei Zusammenstößen mit Pkw und Kleintransportern waren Verletzungen im schweren Lkw die Ausnahme. Von den 157 bestätigten Verunglückten in Lkw wurden zehn tödlich (6%), 41 schwer (26%) und 106 leicht (68%) verletzt (Abb. 3).

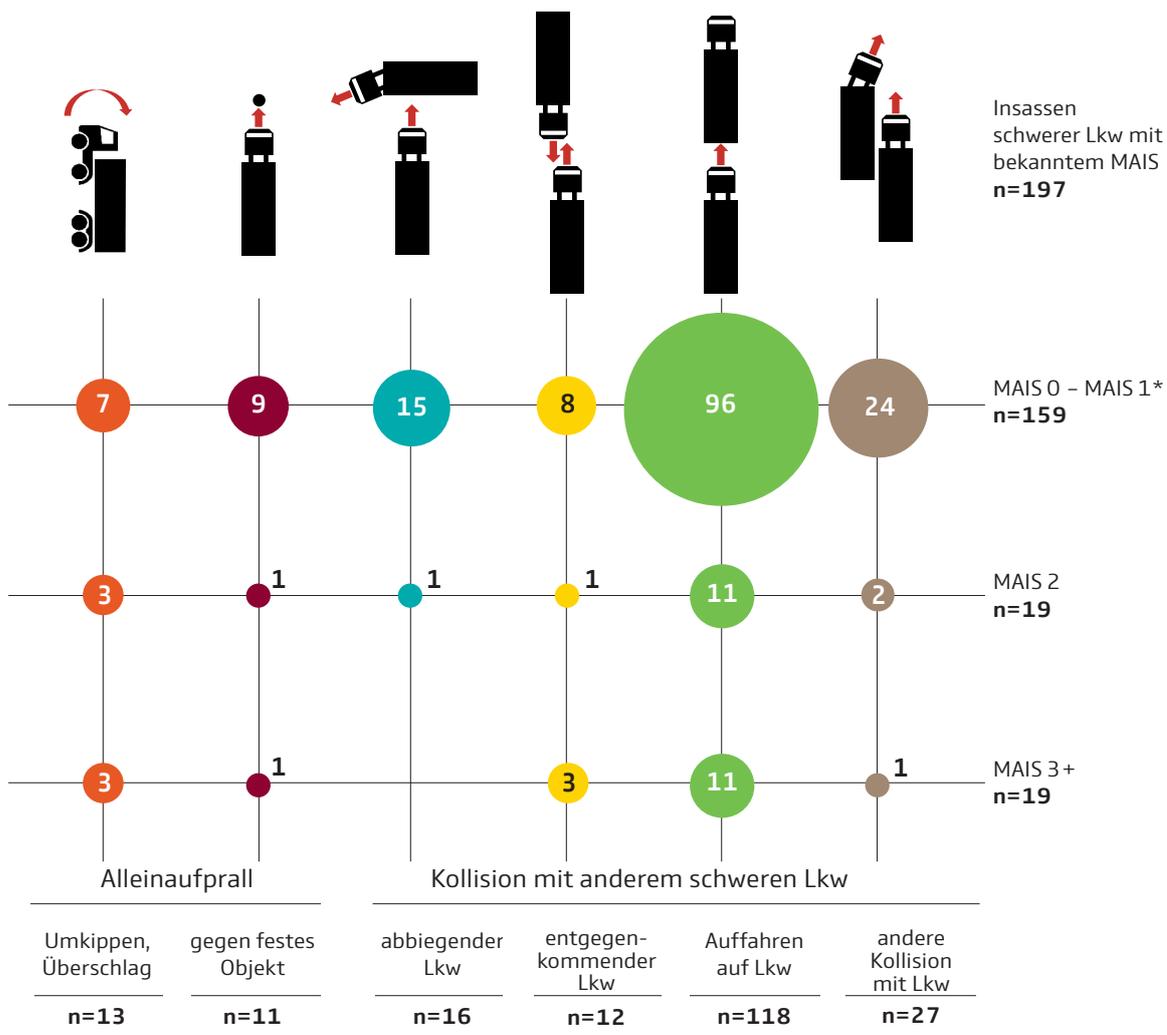
Abbildung 4 · Verteilung des MAIS nach Kollisionsszenarien

## Anzahl von Insassen nach Unfallszenario und Verletzungsschwere

\* Unverletzte und Personen mit geringfügigen Verletzungen wurden als MAIS0-1 zusammengefasst

Wenngleich das Datenmaterial auch eine geringe Anzahl von Zusammenstößen mit Bussen, Straßenbahnen und Bahnfahrzeugen enthielt, liegt der Schwerpunkt des Verletzungsgeschehens für Personen in schweren Lkw eindeutig auf Alleinunfällen und Kollisionen mit anderen schweren Lkw. Abbildung 4 zeigt die Verteilung nach Unfallszenarien und für die drei festgelegten Kategorien der Gesamtverletzungsschwere MAIS.

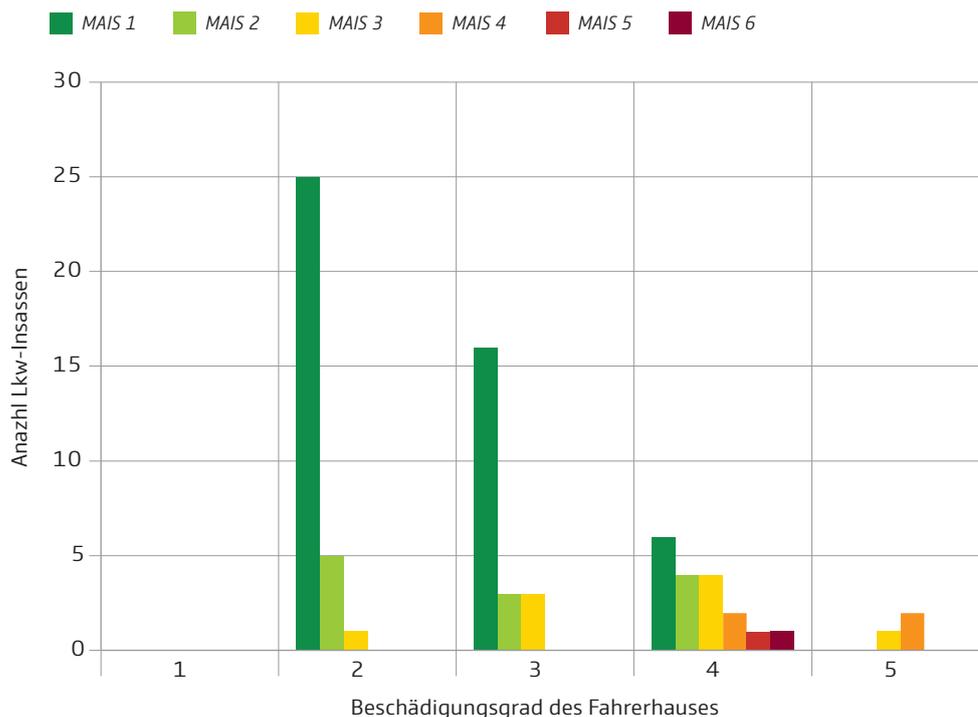
## Verletzungsschwere MAIS in Abhängigkeit vom Beschädigungsgrad des Fahrerhauses für 74 verletzte Insassen bei Frontalanprall

Für Unfälle mit Frontalaufprall des Lkw wurde der Zusammenhang zwischen dem Grad der Beschädigung des Fahrerhauses und der Verletzungsschwere untersucht. Bei 74 verletzten Insassen war neben der Gesamtverletzungsschwere MAIS auch das Ausmaß der Kabinendeformation bekannt. Abbildung 5 gibt die Häufigkeitsverteilung der Verletzungsschweren MAIS1 bis

MAIS6 in Abhängigkeit vom Beschädigungsgrad wieder, unabhängig von Kollisionsgegner oder Kollisionsobjekt. Während die Mehrzahl MAIS1 Verletzter bei Beschädigungsgraden 2 und 3 zu verzeichnen ist, finden sich selbst beim Beschädigungsgrad 4 – mit definitionsgemäß starken Verformungen der Fahrerhausfront – vereinzelt noch Verletzungsschweren MAIS1.

Verletzungsschweren MAIS3+ treten mit einer Ausnahme erst ab einem Beschädigungsgrad 3 auf, also wenn es bereits zu Eindringungen der Innenraumstruktur kommt. Auffällig ist, dass bei einigen Lkw mit fast vollständiger Beaufschlagung der Fahrzeugbreite die komplette Fahrerkabine auf dem Fahrgestell um mehr als einen Meter nach hinten verschoben wurde, wodurch sich die auf die Kabine lokal wirkende Aufprallenergie reduzierte und stärkere Deformationen ausblieben.

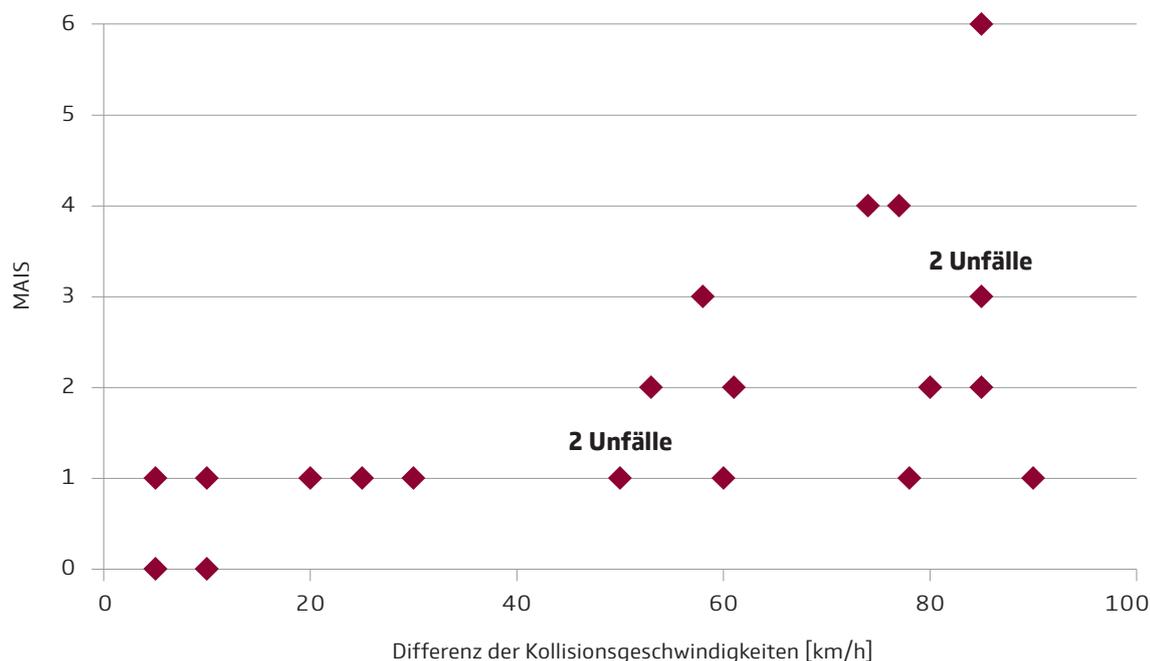
## Verletzungsschwere MAIS beim Auffahrenden in Abhängigkeit von der Differenzgeschwindigkeit in 22 Auffahrunfällen zwischen zwei schweren Lkw

Abbildung 6 zeigt, dass im vorliegenden Teilkollektiv bei Differenzgeschwindigkeiten unter 50 km/h keine Verletzungsschweren MAIS2+ auftraten. Zu MAIS4+ kam es erst ab etwa 70 km/h. Dennoch fanden sich selbst bei derart hohen Differenzgeschwindigkeiten noch Fälle mit leichten oder mäßigen Verletzungsschweren (MAIS1 und MAIS2). Dabei handelte es sich allerdings meist um Kollisionen mit geringer Überdeckung auf der rechten und damit vom Fahrer abgewandten Seite der Kabine.
