Unfallforschung *kommunal*

Nr. 33

Sicherheit und Nutzbarkeit markierter Radverkehrsführungen

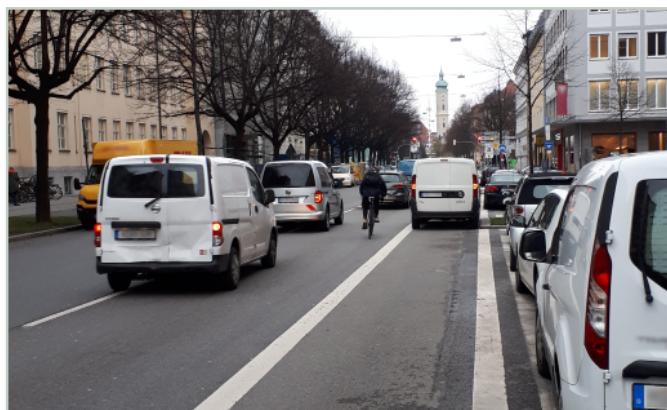
Haltende und parkende Fahrzeuge behindern Radfahrer

Viele Kraftfahrzeugführer benutzen die Streifen zum Halten oder Parken. So wurden fast 40 Prozent der etwa 25.000 auf Schutzstreifen beobachteten Radfahrer durch haltende oder parkende Fahrzeuge behindert (auf Radfahrstreifen etwa zehn Prozent). Auch werden die Streifen häufig von

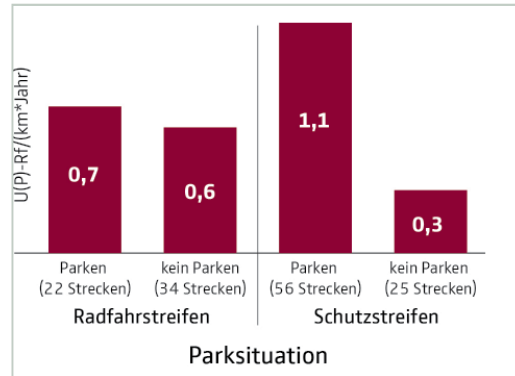
Hohe Unfalldichten auf Schutzstreifen, neben denen geparkt wird

Obwohl die Mehrheit der Unfälle an den Knotenpunkten geschehen (60 %), findet sich auf den Streckenabschnitten auch eine hohe Anzahl von Unfällen zwischen Radfahrern und dem ruhenden Verkehr. Viele davon stehen im Zusammenhang mit geöffneten Fahrzeugtüren. Insbesondere bei schmalen Radfahr- und Schutzstreifen sowie dort, wo neben den Streifen geparkt wird, zeigen sich hohe Unfalldichten und Unfallraten.
