# Unfälle mit leichten, motorisierten Zweirädern

Dr. Matthias Kühn  
Antje Lang  
Dr. Johannes Priester  
Björn Wilhelm

### **Gesamtverband der Deutschen Versicherungswirtschaft e.V. Unfallforschung der Versicherer**

Im Auftrag der Unfallforschung der Versicherer (UDV)

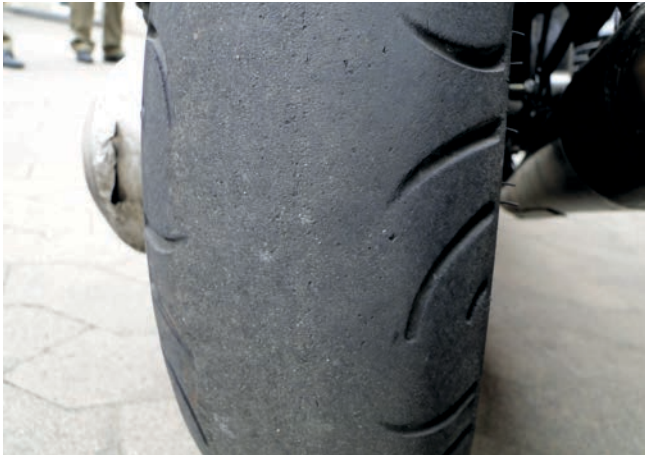
**Abbildung 4:**  
Hinterrad mit unzureichender Profiltiefe

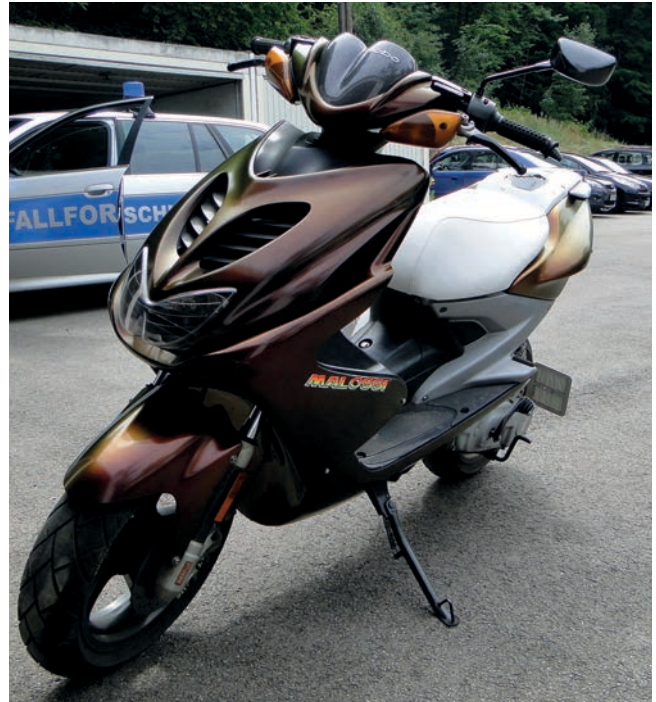
**Abbildung 5:**  
Roller mit technischen Veränderungen, u. a. der Fahrtrichtungsanzeiger

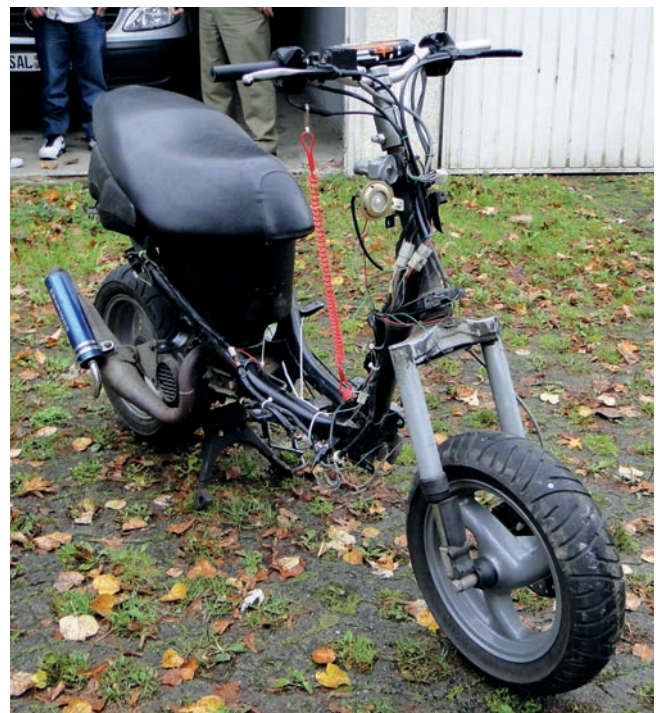
**Abbildung 6:**  
Roller, an dem sämtliche Verkleidungs- und Anbauteile entfernt wurden

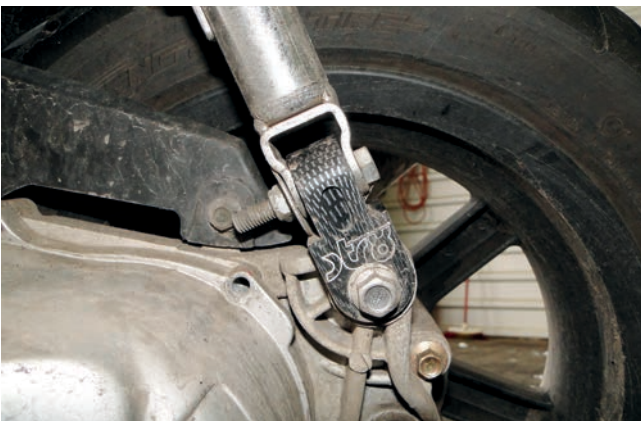
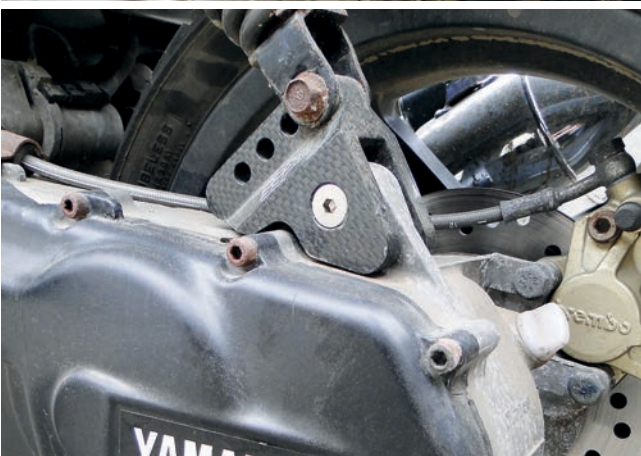
Oft wird das hintere Federbein des Rollers verlängert oder alternativ das komplette Federbein durch ein längeres ausgetauscht. Dies führt zum Erlöschen der Betriebserlaubnis gemäß § 19(2) StVZO [3], (Abbildung 9).

**Abbildung 9:**  
Höherlegungssatz

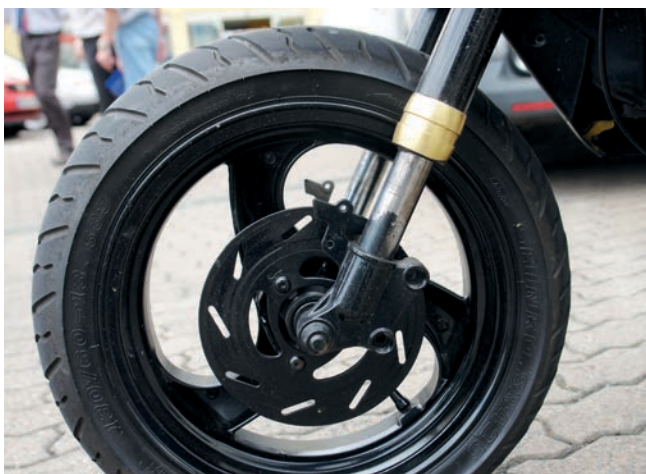
**Abbildung 11:**  
**Vorderradbremisanlage mit demontiertem Bremssattel und lackierter Bremsscheibe**

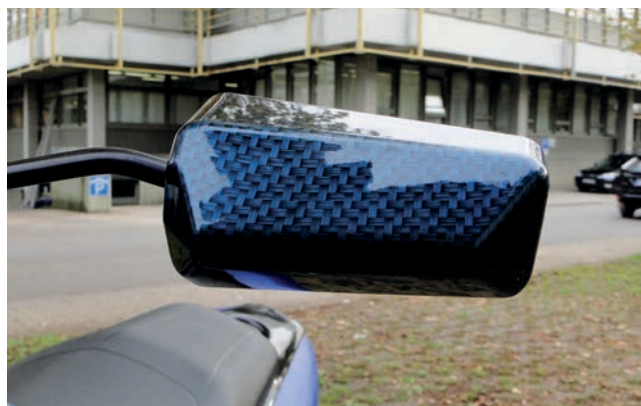
**Abbildung 12:**  
**Unzulässiger Zubehörspiegel**

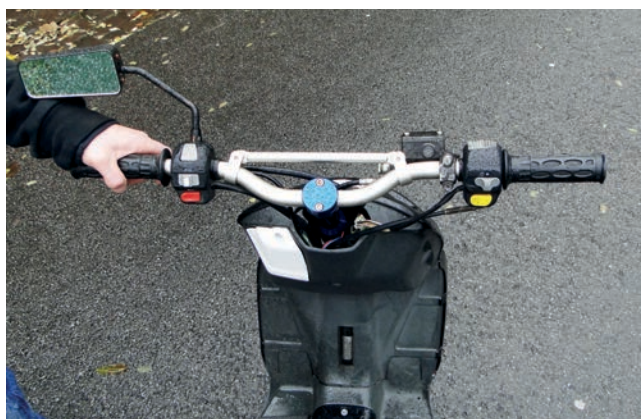
Ein Austausch des original verbauten Lenkers durch einen unzulässigen sogenannten Downhill-Lenker erfolgt erfahrungsgemäß ebenfalls gehäuft (Abbildung 13). Dies geht in den meisten Fällen mit einer vollständigen Demontage der original verbauten Tachoanzeige einher, so dass die gefahrene Geschwindigkeit nicht mehr nachvollzogen werden kann.

**Abbildung 13:**  
**Downhill-Lenker**

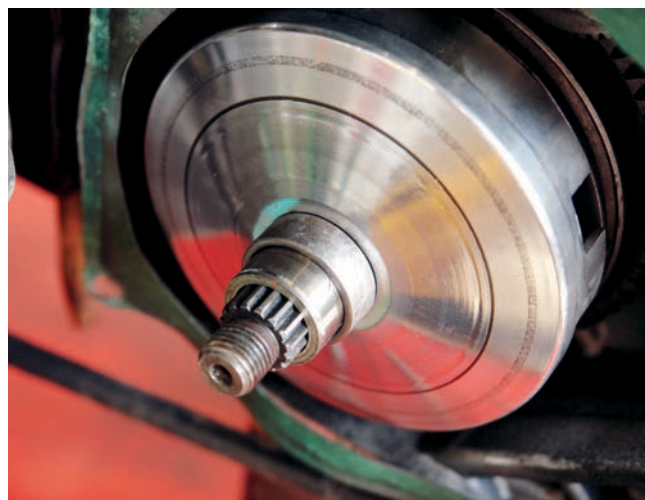
**Abbildung 17:**  
An der vorderen Welle angebrachter Distanzring

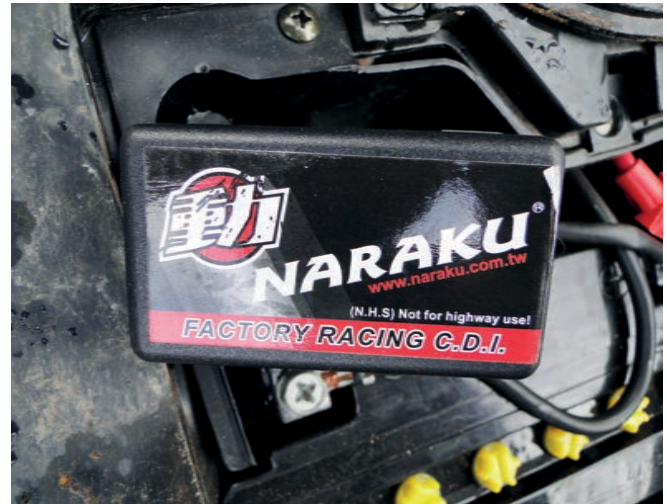
Im Umkehrschluß bedeutet dies jedoch auch, dass die 25 km/h-CDI ohne erheblichen Aufwand in kürzester Zeit gegen die der 45 bzw. 50 km/h-Variante ausgetauscht werden kann, woraus eine Leistungssteigerung resultiert.

**Abbildung 19:**  
Tuning-CDI

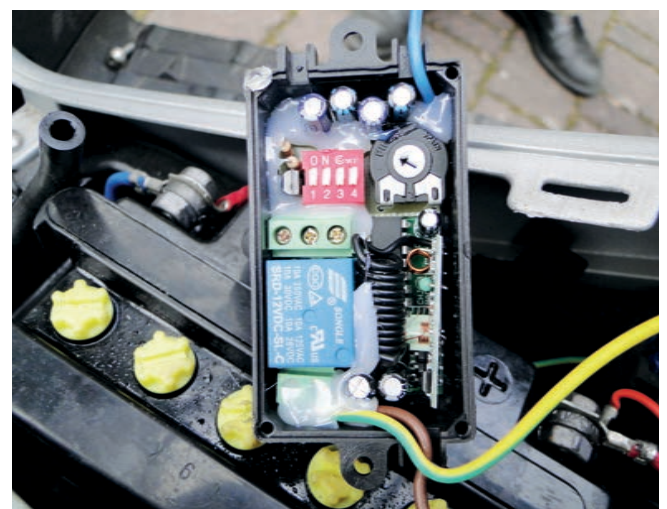
Bei getunten Fahrzeugen wird oft zur Drosselung der Höchstgeschwindigkeit ein sogenannter Drehzahlbegrenzer eingebaut (Abbildung 20). Dieser ist in der Regel aktiviert (z.B. bei einer Polizeikontrolle), läßt sich jedoch auch zum Erreichen höherer Geschwindigkeiten deaktivieren.

**Abbildung 20:**  
Drehzahlbegrenzer

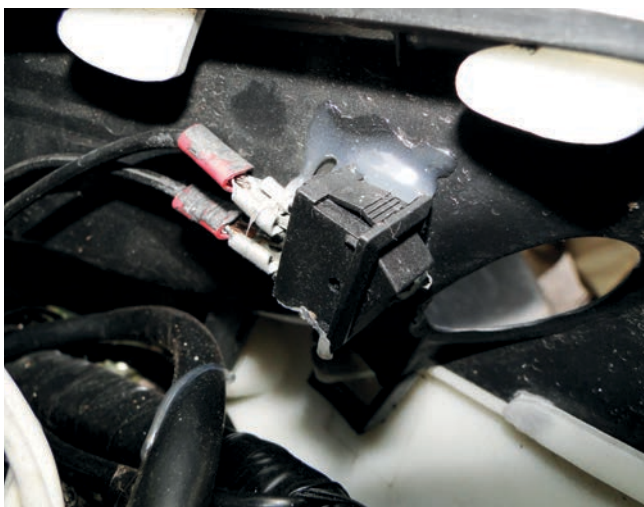
**Abbildung 21:**  
Hinter der Verkleidung angebrachter Kippschalter zur Deaktivierung des Drehzahlbegrenzers

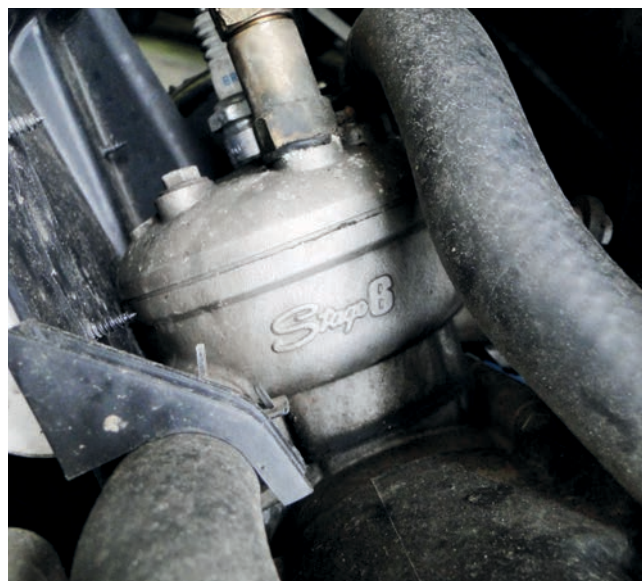
Eine weitere wesentliche Einflußgröße zur Bestimmung der Leistung stellt der Hubraum eines Motors dar. Die Erhöhung des Hubraums verursacht eine beträchtliche Leistungssteigerung, sofern weitere Komponenten des Motors, wie z.B. Vergaser und Auspuffanlage, entsprechend ausgelegt sind. Die Endgeschwindigkeit kann somit erheblich angehoben werden.

**Abbildung 22:**  
Tuningzylinder

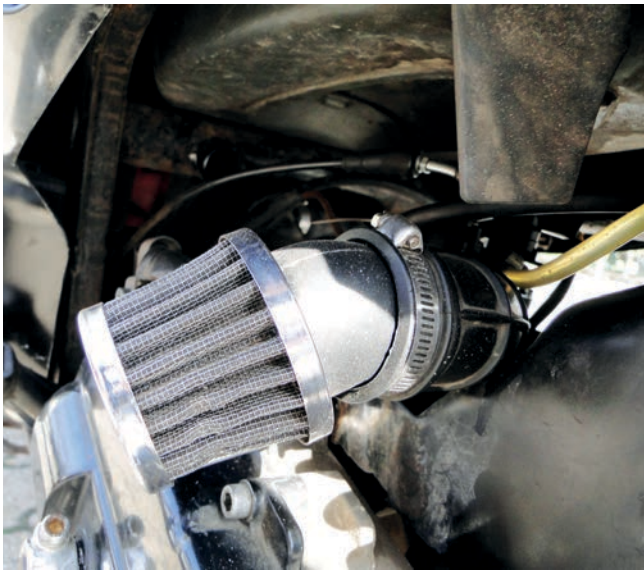
**Abbildung 23:**  
Angebauter Rennluftfilter

Das Anbringen eines Rennluftfilters ermöglicht durch eine gesteigerte Ansaugfläche im Vergleich zum serien-

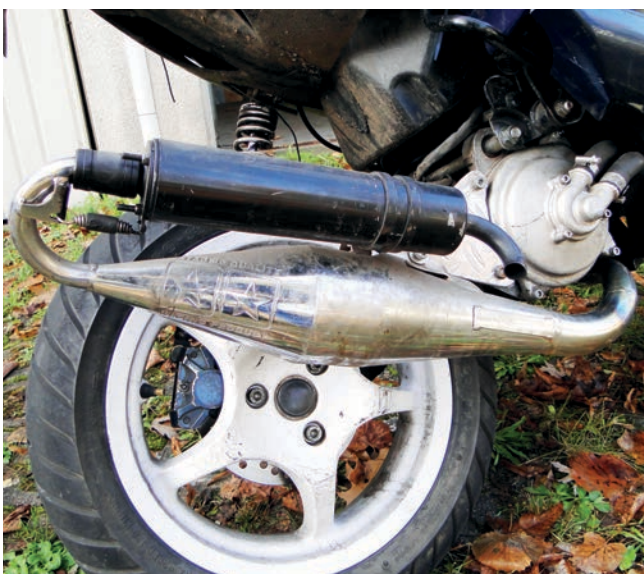
**Abbildung 24:**  
Sportauspuffanlage

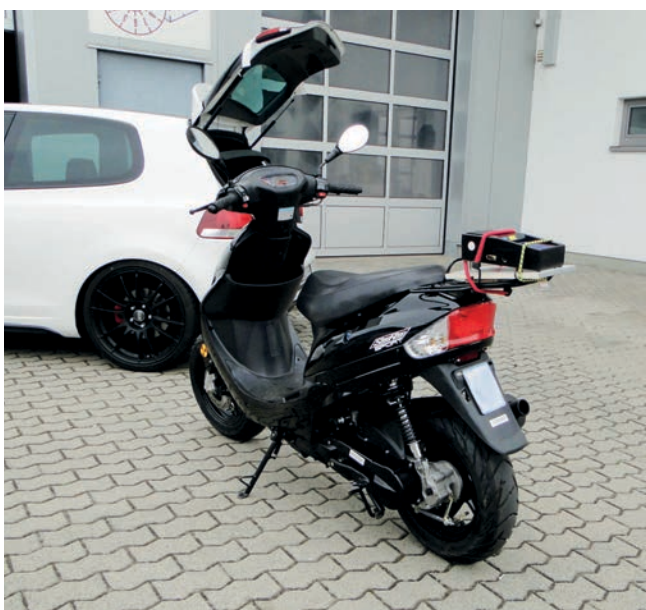
Das Versuchsfahrzeug ist mit einer Scheibenbremsanlage am Vorderrad und einer Trommelbremsanlage am Hinterrad ausgerüstet.

**Abbildung 26:**  
Versuchsfahrzeug

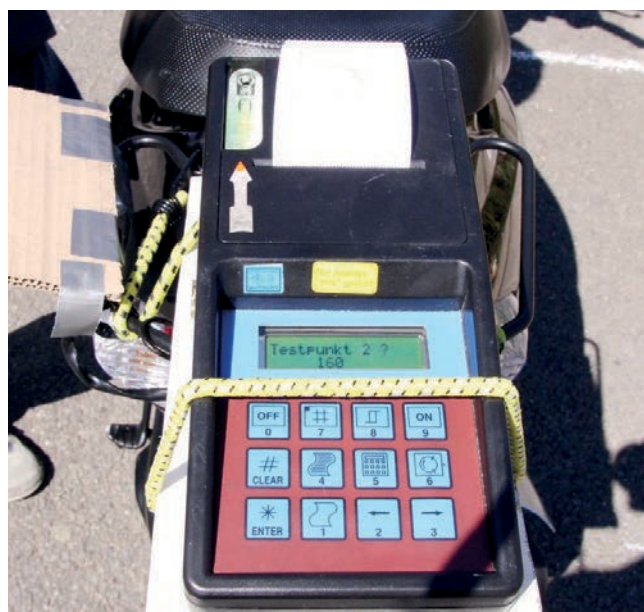
**Abbildung 28:**  
Verzögerungsmeßgerät "MAHA VZM 100"

Aufgrund des Funktionsprinzips des Meßgerätes „MAHA VZM 100“ war es zudem vor der Durchführung der Bremsversuche notwendig, den Nickwinkel des Versuchsfahrzeuges während des Bremsvorganges zu bestimmen. Ohne Berücksichtigung würden ein Eintauchen der Vorderradgabel und ein Ausfedern der Hinterradaufhängung während der Bremsung zu fehlerbehafteten

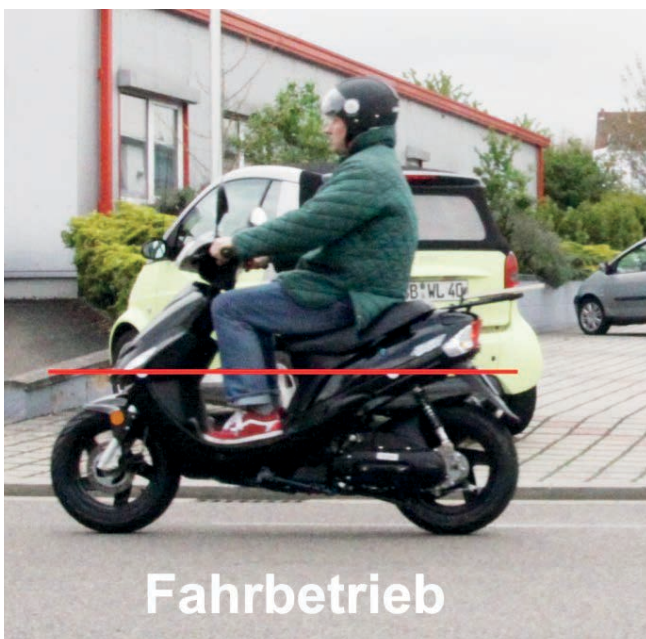
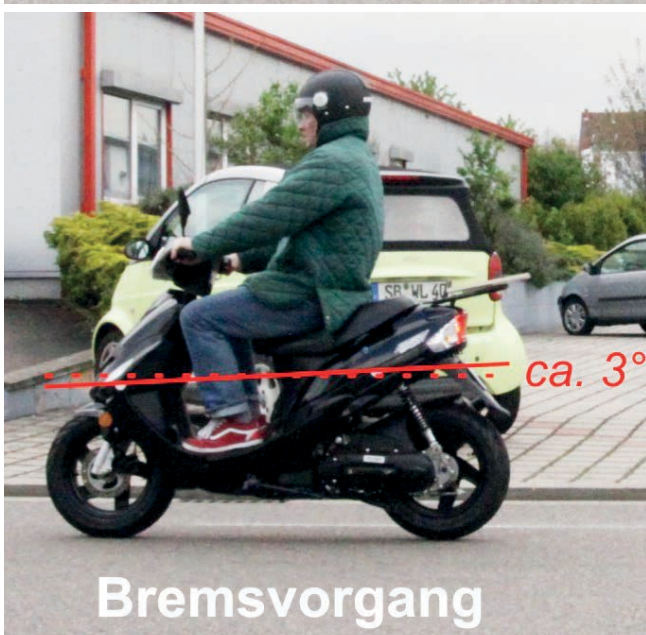
Abbildung 29:  
Auswertung des Nickwinkels im Bremsvorgang

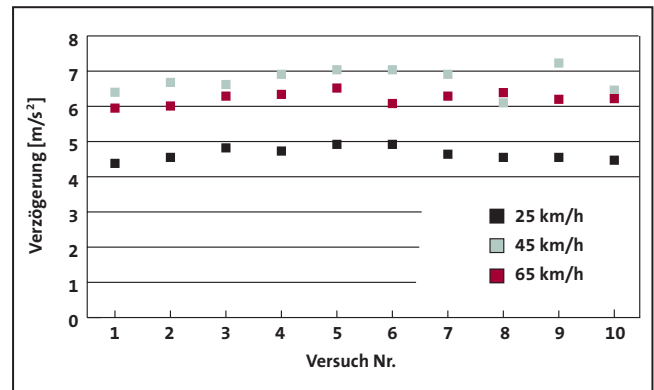
Diagramm 1:  
Effektive Bremsverzögerungswerte nach Ausgangsgeschwindigkeiten

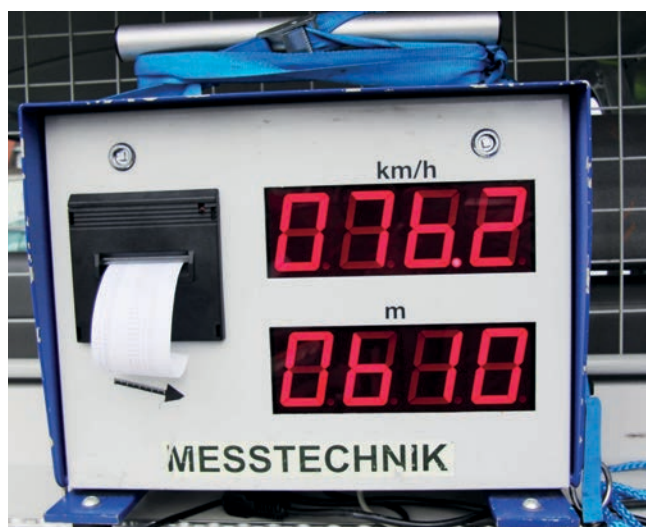
Insbesondere wurden an einem beträchtlichen Anteil der kontrollierten Fahrzeuge leistungs- bzw. geschwindigkeitserhöhende Maßnahmen festgestellt (Abbildung 32). Bei insgesamt 105 Fahrzeugen wurde die erreichbare Höchstgeschwindigkeit mittels eines mobilen Prüfstandes überprüft. 72 % der kontrollierten Mofas sowie 32 % der Kleinkraftträder erreichten Geschwindigkeiten oberhalb der jeweiligen bauartbedingten Höchstgeschwindigkeit. Die Fahrzeuge erreichten teilweise Geschwindigkeiten im Bereich oberhalb von 80 km/h.

**Abbildung 32:**  
Ergebnis einer Geschwindigkeitsmessung (auszugsweise)
