Verkehrssicherheit an Haltestellen des ÖPNV

Die neue Studie der UDV zeigt, dass Unfälle an Haltestellen zwar relativ selten geschehen, aber durch eine überdurchschnittliche Unfallschwere auffallen. Vor allem Straßenbahnhaltestellen zeigen ein höheres Risiko als Bushaltestellen. Besonders häufig sind Unfälle mit Fußgängern beim Überschreiten der Fahrbahn.

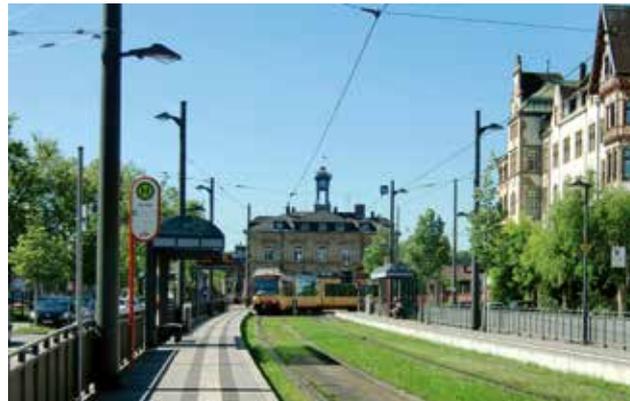
Straßenbahnhaltestelle mit Seitenbahnsteig

- Die Verkehrssicherheit an Straßenbahnhaltestellen kann durch Mitteltrennungen und durch signaltechnische Sicherung der Fahrbahn verbessert werden.
- Bei Straßenbahnhaltestellen in Mittellage mit Mittelbahnsteig oder Seitenbahnsteig (Abbildung) und an ÖPNV-Trassen hat zulässiges Parken im unmittelbaren Haltestellenbereich einen negativen Einfluss auf die Verkehrssicherheit von Fußgängern.
